IMPACTOS FÍSICOS E SOCIAIS DE ANTIGAS ATIVIDADES DE MINERAÇÃO EM OURO PRETO, BRASIL

Physical and social impacts by old mining activities in Ouro Preto, Brazil

Frederico Garcia Sobreira*
Marco Antônio Fonseca**

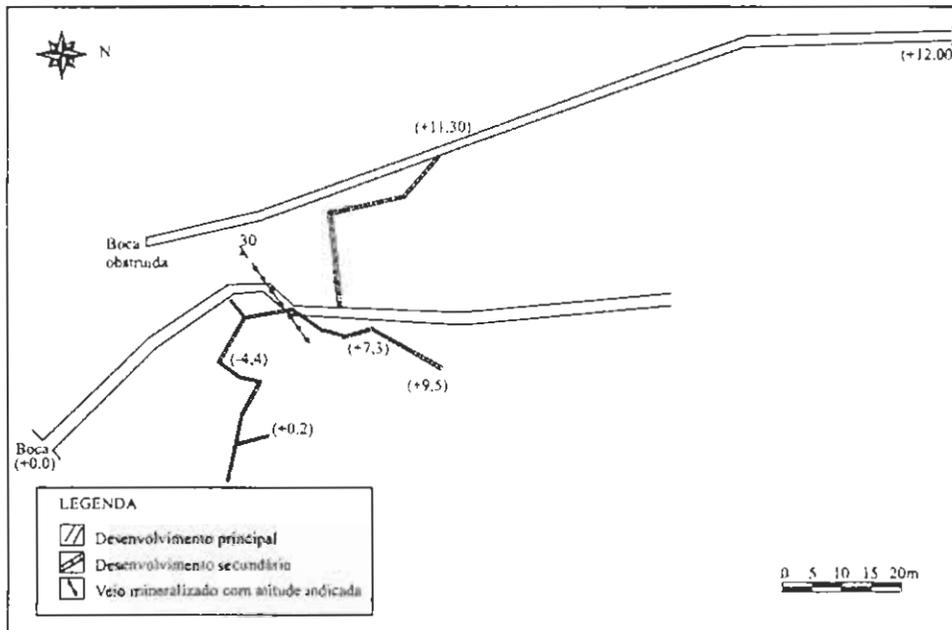
O mapa geológico da Fig. 3 ilustra um caso de uma galeria onde fica claro a falta de planejamento em sua execução. Observa-se que as galerias maiores, situadas em níveis topográficos distintos e orientadas na direção NNE, buscam a base da sequência proterozóica. No entanto, diversas galerias menores diverticulam-se das principais nas mais variadas direções, em trajetórias ora descendentes ora ascendentes, o que pode ser visualizado a partir das cotas relativas (comparativas com a da boca da galeria inferior).

Do ponto de vista do impacto sobre o meio físico-social da cidade, dois aspectos devem ser destacados. O primeiro diz respeito à questão da estabilidade destas galerias. As regiões próximas à superfície topográfica (indicadas no mapa da Fig. 1) são muito susceptíveis a desabamentos, causando recalque das estruturas de casas e ruas adjacentes. Este problema foi verificado em alguns pontos do Bairro Santana, comprometendo algumas residências. Embora seja uma situação de risco pontual, este aspecto não deixa de ser relevante, principalmente em zonas de emergência de águas freáticas, onde o material rochoso possui características geotécnicas inferiores.

Fig. 3 - Mapa representando galeria de antiga exploração de Ouro.

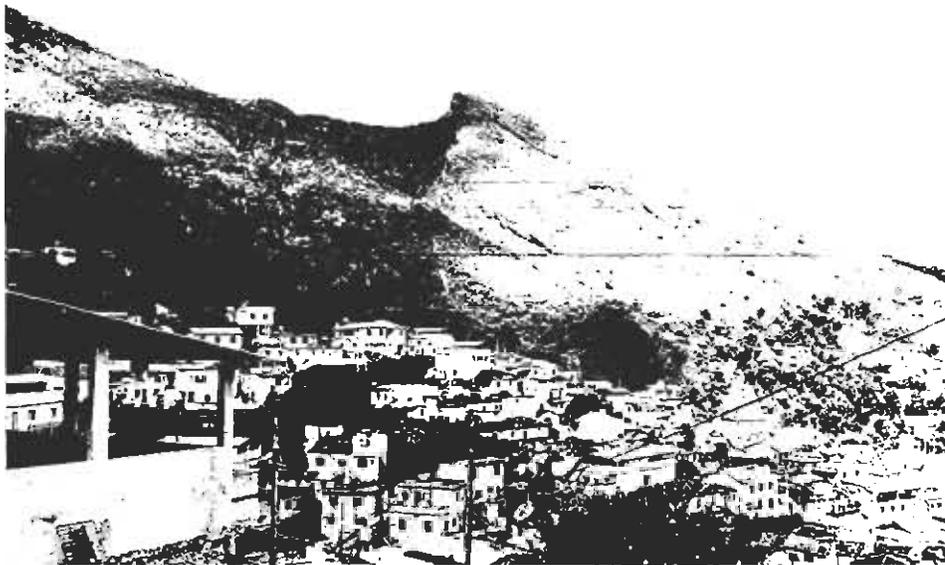
Fig. 5 - Alteração do relevo pelas antigas atividades de mineração no Bairro Veloso. Notar blocos rochosos em situação de instabilidade.

No local, afloram os quartzitos nos setores mais altos, que caracterizam-se por serem finos, com xistosidade bem desenvolvida. Devido às atividades de mineração passada, são comuns blocos deste material soltos na encosta, muitos deles em posição instável (Fig. 5). Na porção central, constituindo a maior área do bairro, afloram formações ferríferas bandadas, bastante friáveis e recobertas por uma crosta laterítica de espessura em torno de 3-4 m. Sotopostos, ocorrem filitos, que constituem toda a parte inferior da vertente onde se implantou o bairro. Todo o conjunto tem direção aproximada Leste-Oeste e mergulha cerca de 20 - 30° para Sul. Os sistemas de fraturamento existentes combinados com a xistosidade e as atividades mineiras favorecem a formação de blocos rochosos que se depositam a meia encosta (Sobreira, 1991).

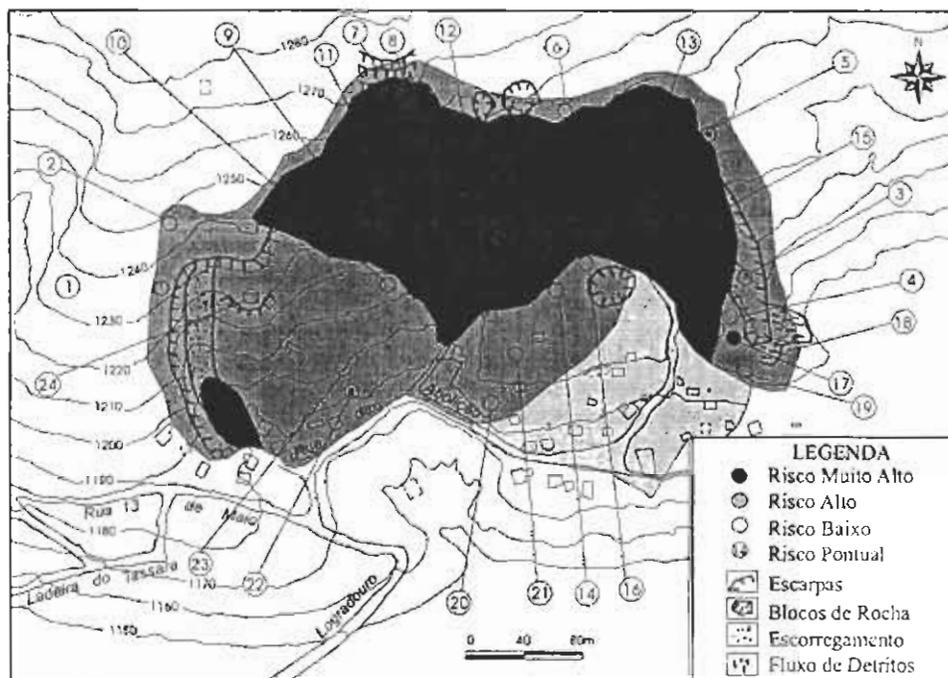
Processos erosivos (ravinamentos, erosão diferencial), quedas ou rolamentos de blocos, que eventualmente se desprendem das escarpas e escorregamentos de material inconsolidado são comuns durante os períodos chuvosos mais intensos. As águas precipitadas se infiltram através da crosta laterítica fraturada, percolando a formação ferrífera mais permeável, até encontrar os filitos, praticamente impermeáveis, tendendo a percolar no plano de contato, em direção à escarpa subvertical que compõe a vertente.

Este fenômeno gera pressões de percolação e erosão interna (*piping*) nas formações ferríferas, deixando blocos de lateritas descalçados ou em balanço. A queda destes blocos promove o recuo da escarpa, iniciando novo ciclo de erosão diferenciada e solapamento de blocos. Além destes aspectos, as águas de escoamento superficial contribuem para a erosão de material alterado exposto, formando ravinas e provocando escorregamentos superficiais e movimentos de blocos rochosos depositados a meia encosta. Este processo contínuo se intensifica durante as chuvas mais fortes, sendo um acidente que envolveu a morte de 12 pessoas sua consequência mais traumatizante (Fonseca e Sobreira, 1998).

Fig. 8 - Carta de zonamento de riscos do Bairro Piedade (Sobreira e Fonseca, 1998).

O estudo realizado no bairro compreendeu a elaboração de uma carta de risco de escorregamentos utilizando metodologia desenvolvida e aplicada na avaliação de riscos geológicos em encostas na cidade do Rio de Janeiro (GEORIO, 1996). Foram adotados os conceitos de pontos de risco e zonas de risco (Amaral e D'Orsi, 1992). A partir da identificação de situações pontuais de risco chega-se a um mapa de zoneamento de riscos. Estas zonas representam partes da encosta cujas condições geológicas, geotécnicas e de ocupação refletem vários graus de risco. A fim de uniformizar as informações e o julgamento de campo, a análise de riscos pontuais baseou-se em fichas de campo, com a descrição do tipo de material, litotipo, morfologia da vertente, uso do solo e processos ocorrentes. Foram detectados e plotados em mapa 24 pontos de risco, que balizaram a análise através da valorização dos processos ocorrentes, o número e dimensões das ruas ameaçadas e o número de casas possivelmente afetado. Uma carta de zoneamento de risco devido a escorregamentos foi o produto final (Fig. 8), que pode ser base para projeto multidisciplinar de forma a promover a reabilitação da área.

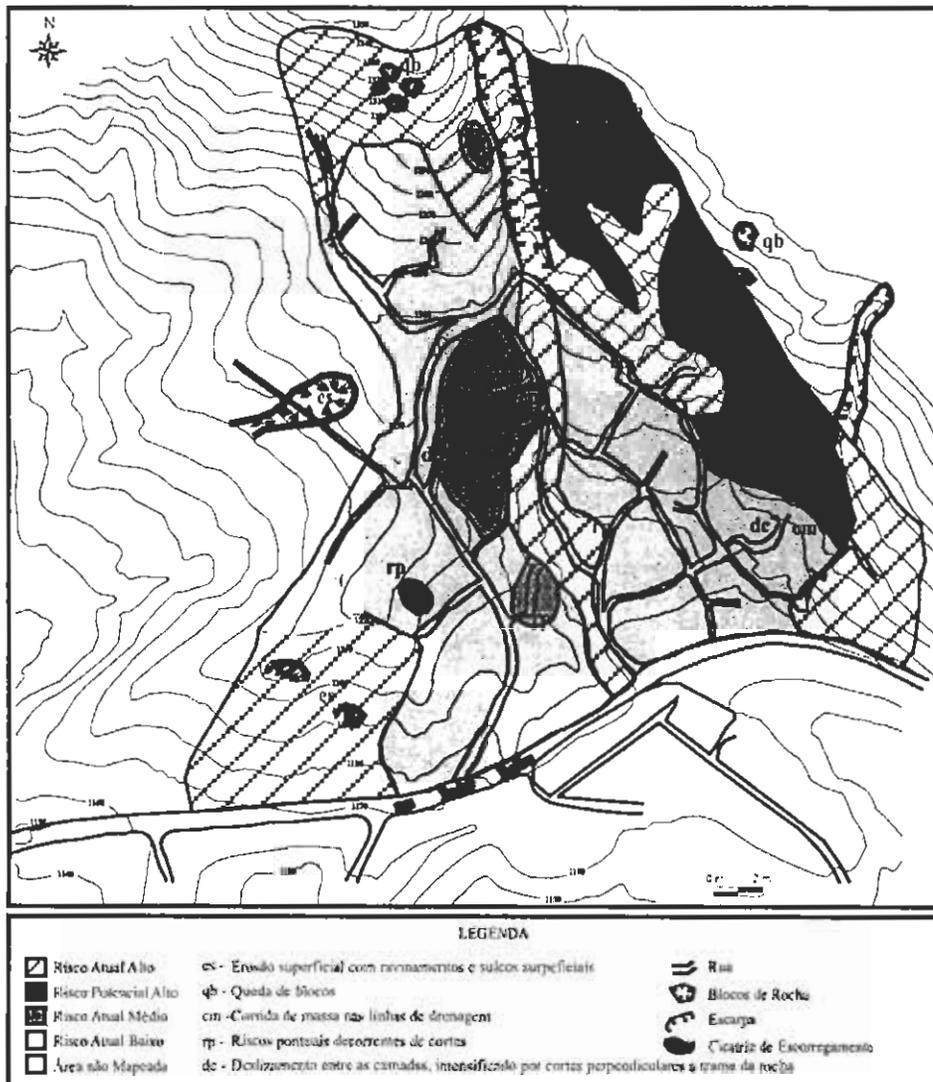
Adotou-se a mesma metodologia utilizada nos levantamentos do Bairro Piedade (GEORIO, 1996). A partir da síntese das informações coletadas em campo, foi elaborada o "Mapa de Risco de Acidentes Associados a Escorregamentos em Encostas no Bairro Veloso", com a representação das áreas de risco hierarquizadas na análise final dos dados (Fig. 9). Além do zoneamento definido quanto ao risco, o mapa em questão representa os pontos cadastrados de maior importância.

Com objetivo de facilitar a visualização da influência dos processos erosivos e os movimentos de massa (escorregamentos) na estabilidade global da encosta, as informações pontuais sobre instabilidades foram lançadas na base topográfica, produzindo um mapa de processos superficiais e formas de maior importância no que se refere à estabilidade dos terrenos. A partir destas informações é possível prever-se quais problemas estarão sujeitos os diferentes setores do bairro, possibilitando o direcionamento das ações preventivas e obras corretivas.

Fig. 9 - Carta de zonamento de riscos do Bairro Veloso.

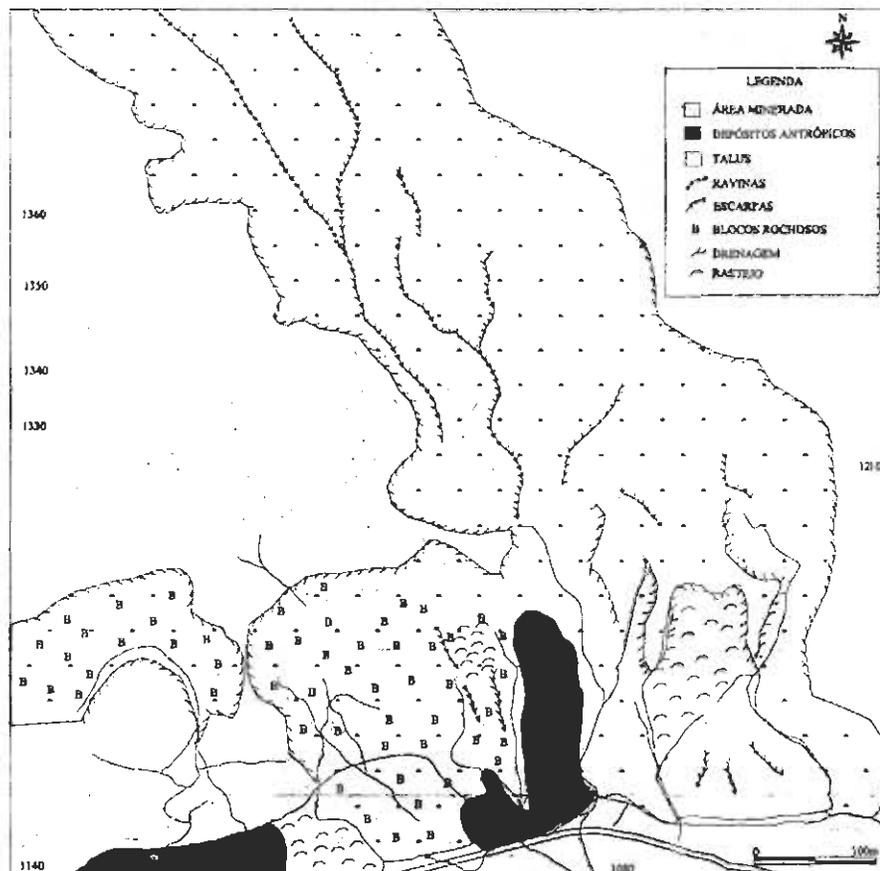
Estas atividades alteraram profundamente a rede de drenagem e os declives localmente, criando zonas escarpadas e vales profundos. Uma das principais características notadas é a grande ocorrência de blocos rochosos e de crosta laterítica, com as mais variadas dimensões,

mas que não raro ultrapassam os 30 m³. Em muitos locais estes blocos estão envolvidos por matriz mais fina, de material depositado pelas atividades de mineração ou trazidos pela água e gravidade de setores a jusante. Estas áreas não apresentam estabilidade alguma e durante períodos mais chuvosos, a saturação dos terrenos leva a que eles comecem a se movimentar lentamente encosta abaixo (Fig. 10). Este tipo de processo, chamado de rastejo, embora comum em quase toda a Serra de Ouro Preto, ganha no Bairro Taquaral uma maior importância pela maior frequência e pelas dimensões das áreas envolvidas.

Fig. 10 - Mapa representando a situação deixada pelas antigas minerações no Bairro Taquaral e os processos de instabilização ocorrentes.

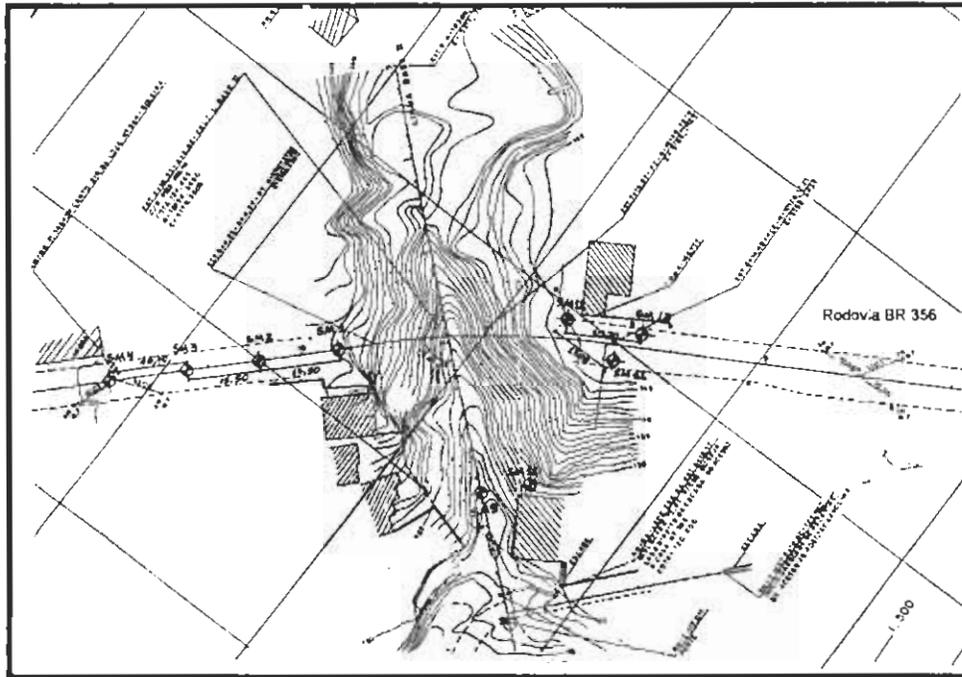
nível d'água do reservatório, uma vez que era grande o risco de uma nova ruptura generalizada no maciço deformado, trincado e saturado. O quadro resultante deste acidente é ilustrado na Fig. 12.

Fig. 12 - Mapa topográfico da área da Volta do Córrego representando a via de acesso principal da cidade rompida pelo acidente.

Embora este acidente não tenha causado vítimas fatais, os prejuízos decorrentes foram imensos e inestimáveis, pois além da destruição generalizada de parte da área urbana, houve a interrupção da via, um dos principais acessos ao núcleo histórico, provocou uma série de transtornos, desde a dificuldade de trânsito até a diminuição do fluxo de turistas à cidade, com reflexos nas atividades hoteleiras e de restauração, com forte impacto na economia da cidade.

A etapa final do processo de liberação da água acumulada foi feita, de forma lenta e controlada, mediante a abertura cuidadosa de um canal longitudinal ao aterro. Na base do canal, executou-se uma galeria de fundo, com variação gradual de profundidade em função do
