# **COMPORTAMENTO GEOTÉCNICO E MECANISMOS DE RUPTURA EM ROCHAS BRANDAS MINA CÓRREGO DO SÍTIO**

Dissertação apresentada ao Programa de Pós-Graduação em Engenharia Mineral do Departamento de Engenharia de Minas da Escola de Minas da Universidade Federal de Ouro Preto, como parte dos requisitos para obtenção do título de Mestre em Engenharia Mineral.

Ouro Preto  
Julho de 2006

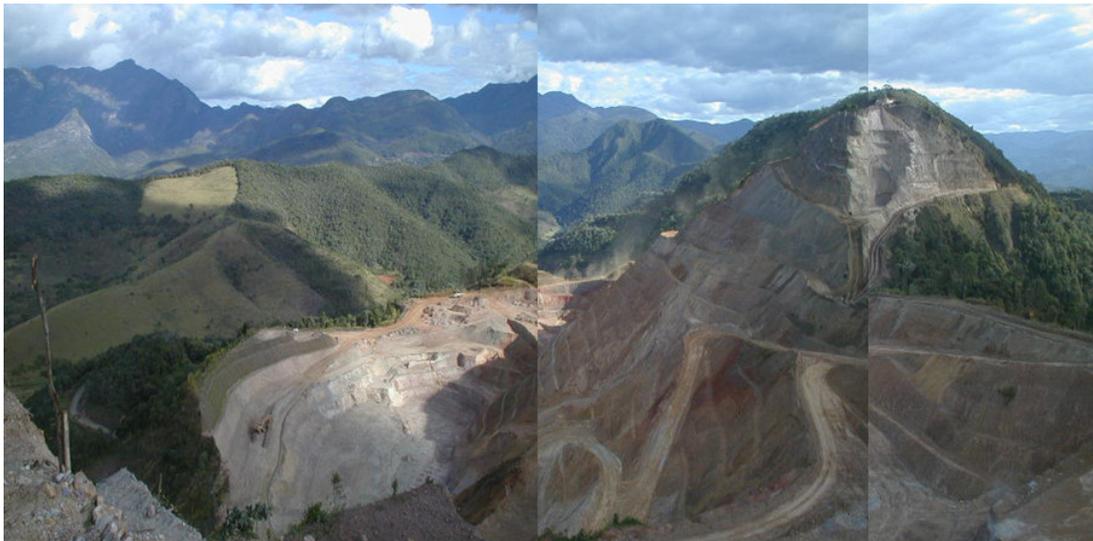
- Cava Cachorro Bravo: esta área é constituída por filitos ricos em quartzo, sericita, material carbonoso, carbonato oxidado e sulfetos limonitizados (arsenopirita, pirita, pirrotita, bertherita e estibinita). Além disso, encontra-se presente dique básico constituído de carbonato e anfibólio (Figura 2).
- Cava Crista: esta cava apresenta intensa silicificação, carbonatação, seritização e sulfetação (Figura 3).
- Cava Cristina: encontra-se na zona de contato de filitos/xistos carbonosos com filitos/xistos sericíticos mais ou menos quartzosos.

Figura 2- Cava Cachorro Bravo

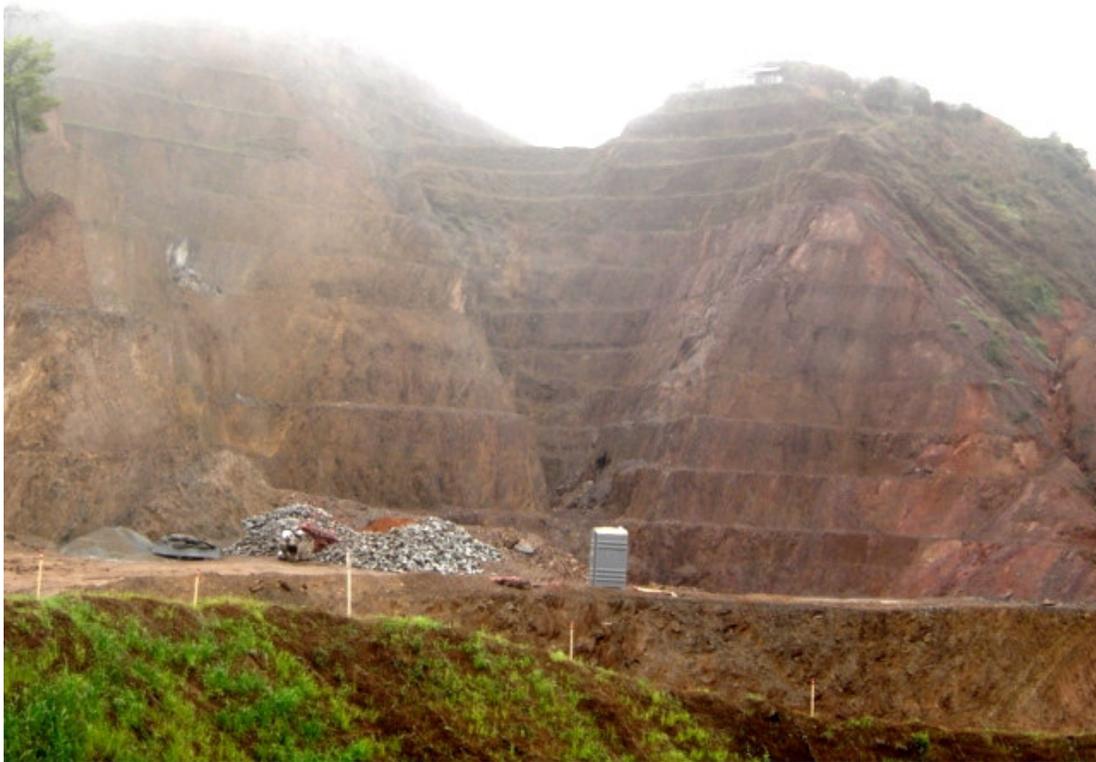
Figura 3- Cava Crista

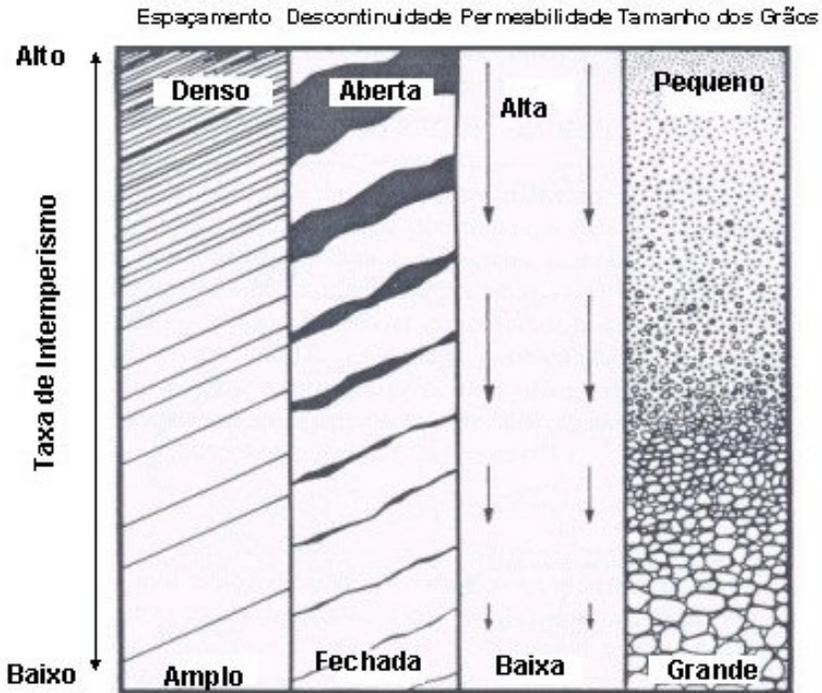
Figura 4 – Efeitos da taxa de intemperismo no maciço rochoso (Watters, 1997)

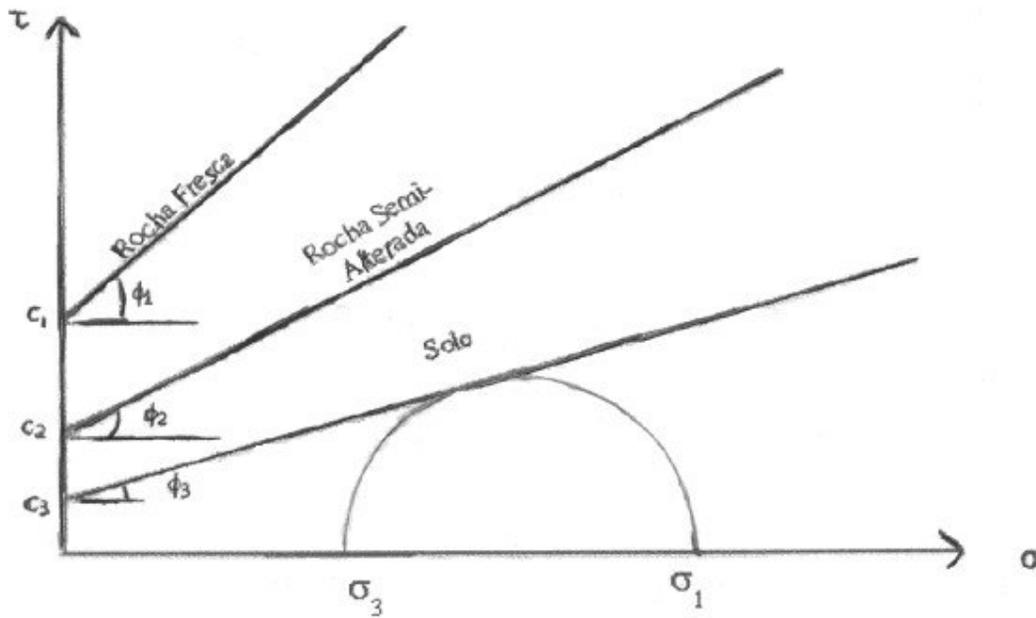
À medida que a rocha se altera, passa da condição de rocha fresca para semi-alterada e daí para solo. Os valores de coesão e do ângulo de atrito diminuem gradualmente, até atingirem valores mínimos, na condição de solo, quando podem alcançar a condição de ruptura, como mostrado na Figura 6 (Fiori e Carmignari, 2001).

Figura 6 - Influência do grau de alteração na resistência mecânica das rochas. (Fiori e Carmignari, 2001).

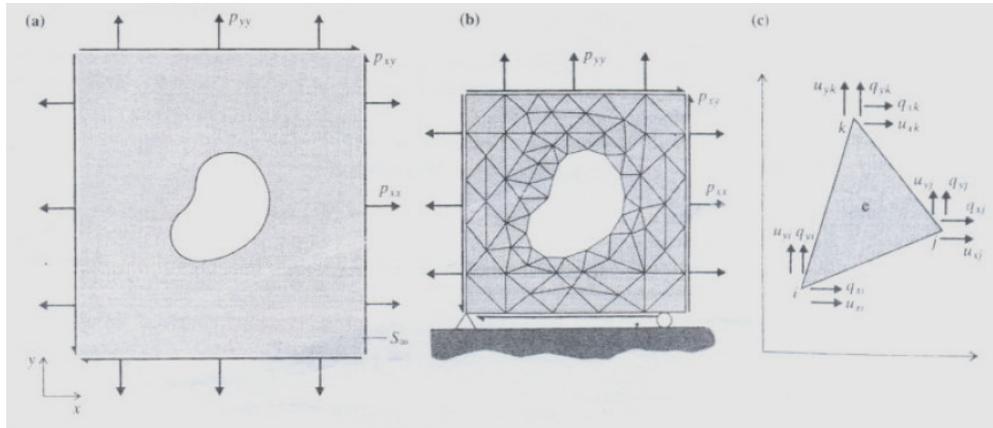
A Figura 7 mostra o desenvolvimento de um modelo de elementos finitos. Na Figura (7a) tem-se um meio infinito, seu carregamento, e uma abertura no seu interior. A Figura (7b) traz uma malha típica do modelo, com extensão limitada, composta de elementos triangulares de três pontos nodais. As condições de contorno podem ser aplicadas como forças de superfície ou deslocamentos prescritos. Na Figura (7c) exibe-se um elemento individualizado, apresentando as componentes de força e deslocamento nodais.

Figura 7- Modelo de Elementos Finitos (Brady e Brown, 1985)

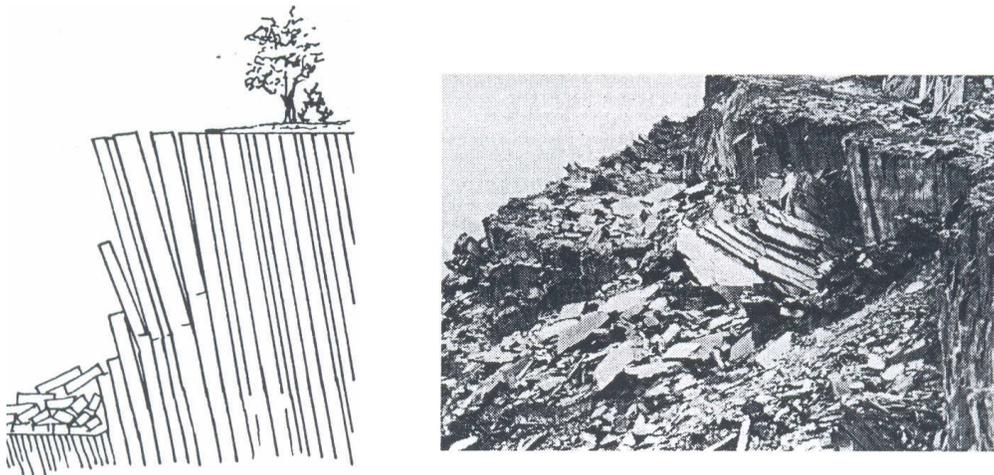
- 1) Tombamento Flexural (Figura 8) está relacionado a colunas contínuas de rocha, separadas por descontinuidades, com forte mergulho, quebram-se por flexão, ao dobrarem-se para frente. O início do tombamento pode ocorrer através de deslizamento ou erosão do pé do talude criando fendas de tração largas e profundas. Comumente verificado em filitos, xistos e ardósias.

Figura 8- Tombamento Flexural (Hoek & Bray,1981)

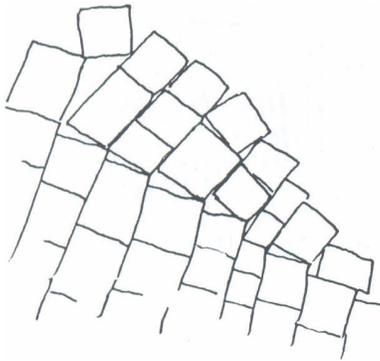
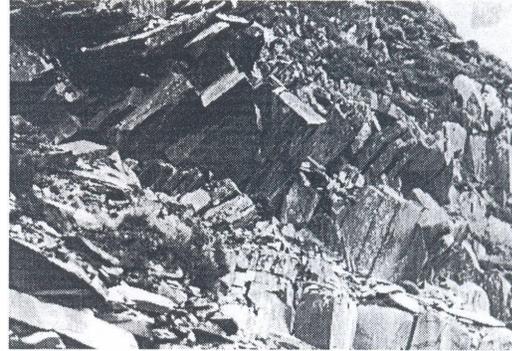
Degraus formados na base do maciço são característicos desta classe de tombamento, ocorrendo em arenitos e calcários.

Figura 9 – Tombamento de Blocos (Hoek & Bray, 1981)

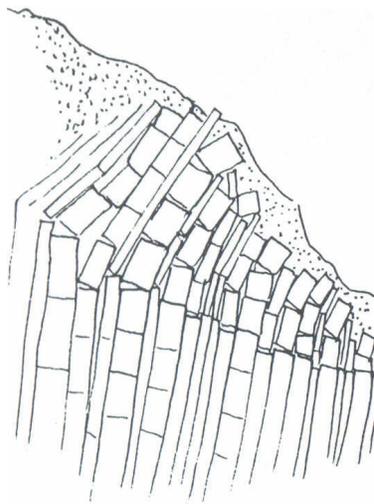
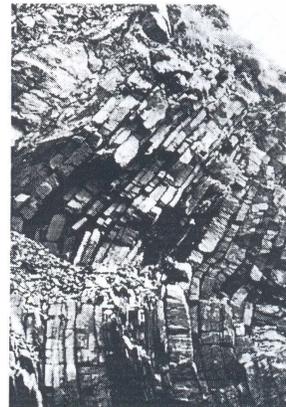
3) Tombamento de blocos por flexão (Figura 10) ocorre por flexão pseudocontínua através de extensas colunas compostas por várias descontinuidades ortogonais. O tombamento resulta de deslocamentos acumulados através de descontinuidades ortogonais. Esta classe de tombamento pode ser verificada em camadas de arenito, xisto e finas camadas de calcário.

Figura 10- Tombamento de Blocos por Flexão (Hoek e Bray, 1981)

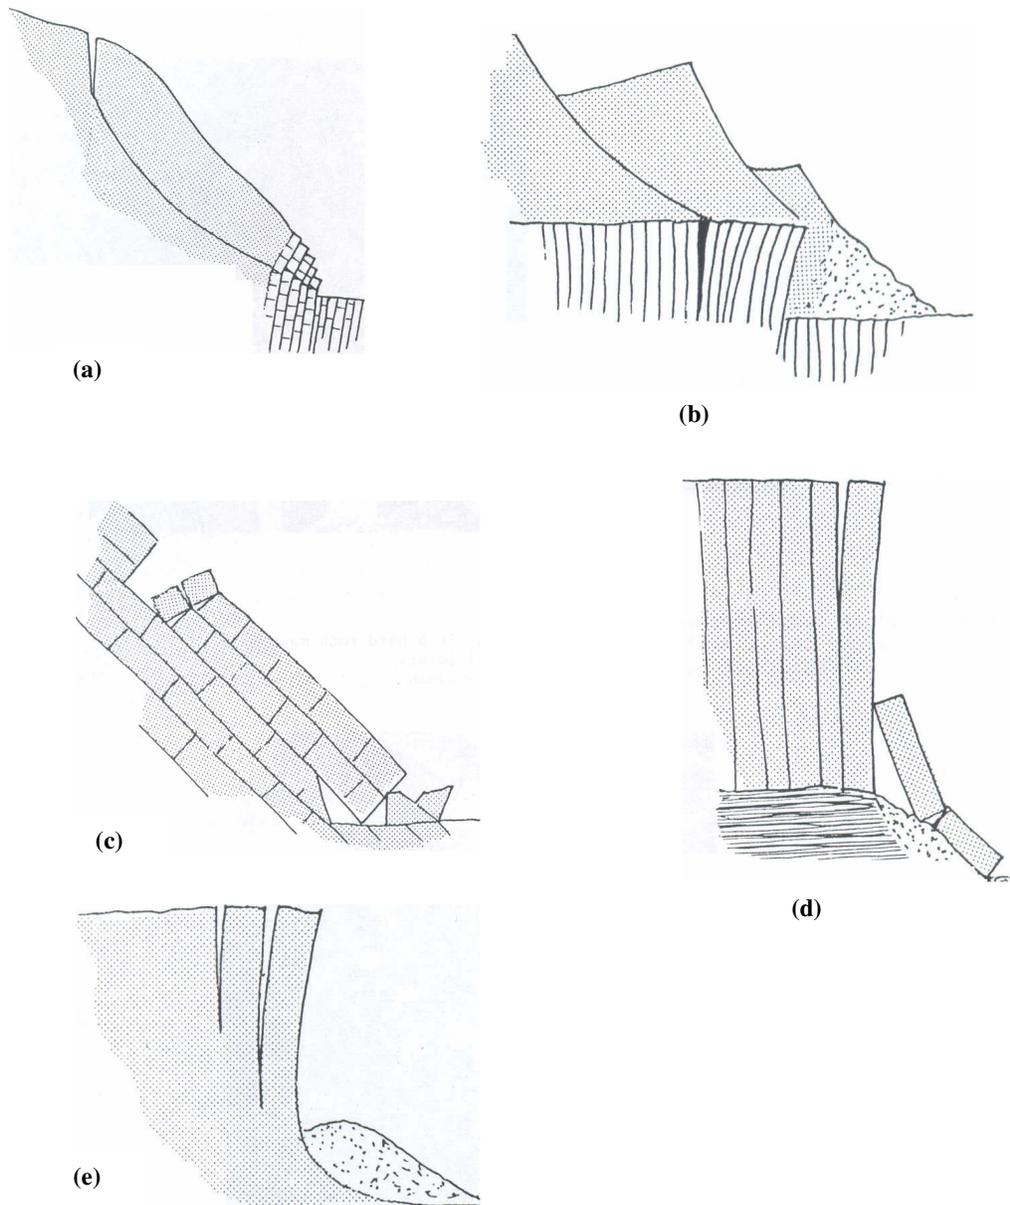
4) Tombamento Secundário resulta de movimentos em que a ruptura por tombamento ocorre apenas em partes do talude. A Figura (11a) mostra a instabilização da parte superior do talude de rocha dura com forte mergulho, conduzindo ao tombamento do pé do talude. A Figura (11b) exhibe o tombamento na base do talude como consequência do arraste de camadas de forte mergulho pela instabilização do material superior. Na Figura (11c) camadas inferiores causam o tombamento das camadas superiores. A Figura (11d) mostra o tombamento da rocha colunar em virtude da alteração do material subjacente. Na Figura (11e) o tombamento deve-se á presença de fendas de tração em um material coesivo.

Figura 11- Tipos de Tombamento Secundário (Hoek & Bray, 1981)

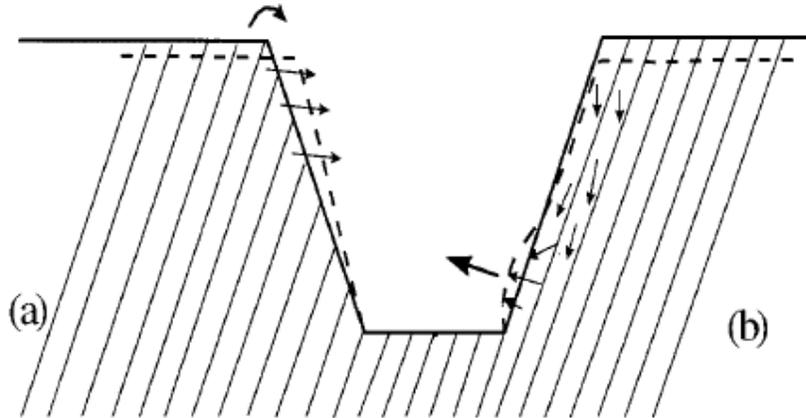
do talude as camadas rochosas podem flambar sob seu peso próprio ocasionando a ruptura por flambagem (Figura12). Forças externas, tais como, pressão de água ou a concentração de tensões no plano da coluna podem conduzir a ruptura por flambagem.

Figura 12- Talude em um maciço rochoso foliado: (a) tombamento flexural e (b) ruptura por flambagem (Adhikary *et.al*, 2001)

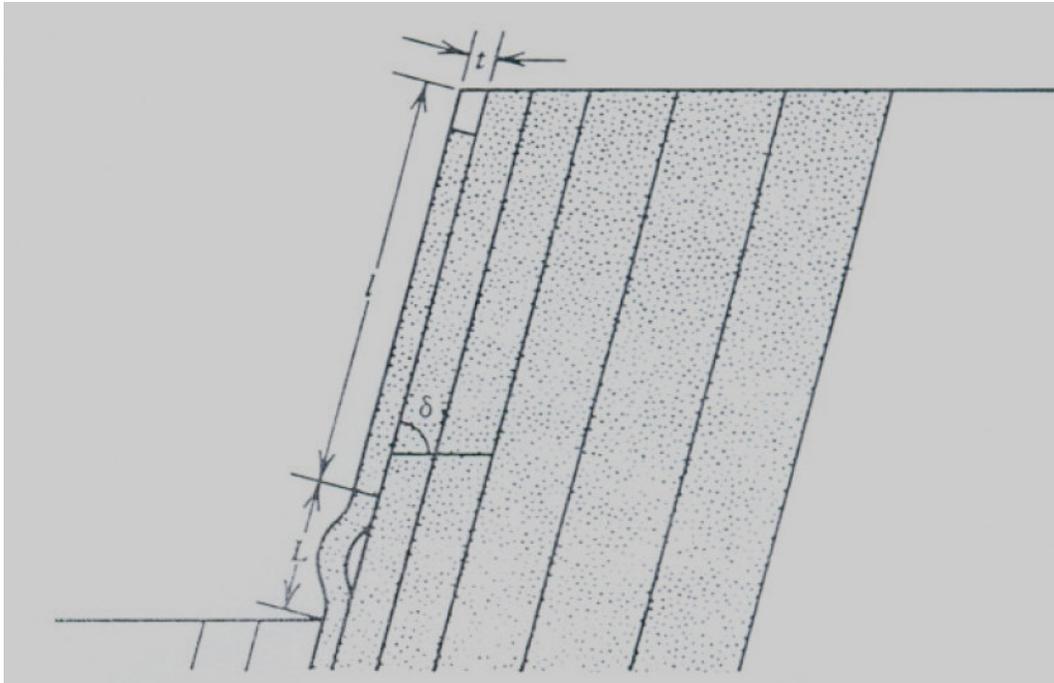
Segundo Goodman (1989), Figura 13 a ruptura por flambagem ocorreria quando a tensão paralela ao eixo da coluna ( $\sigma_L$ ) alcança a tensão crítica de Euler para flambagem ( $\sigma_b$ ), ou seja, para a ruptura ocorrer:  $\sigma_L = \sigma_b$ .

Figura 13- Análise de ruptura por flambagem (Goodman,1989)

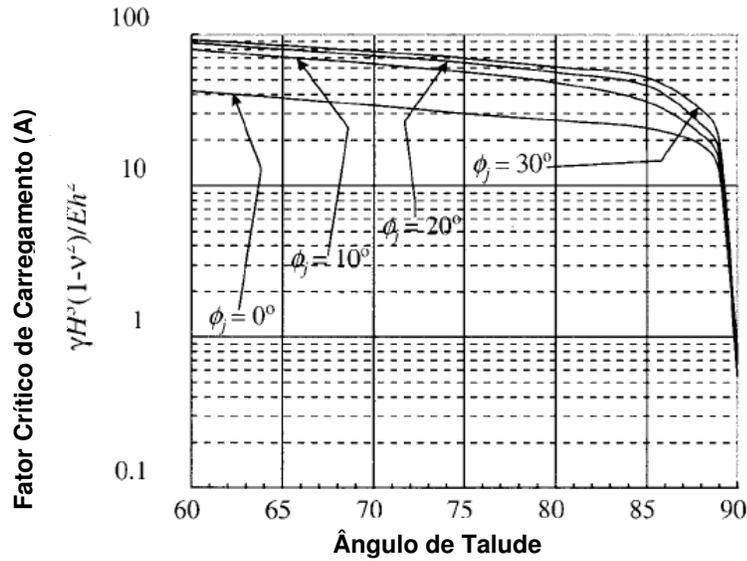
Adhikary et. al (2001) em um primeiro momento, utilizaram a teoria de Cosserat para computar os fatores de carregamento crítico para taludes escavados em maciços rochosos, sendo estes fatores comparados com aqueles obtidos por Cavers (1981) *apud* Adhikary et. al (2001) . Com base nos cálculos numéricos estes autores criaram um ábaco para quatro diferentes ângulos de atrito da descontinuidade: 0,10,20 e 30<sup>0</sup> (Figura 14). Porém este gráfico não considera a existência de pressão de água.

Figura 14- Ábaco para taludes rochosos foliados para o caso de descontinuidades com ângulos de atrito de 0,10,20,30° (Adhikary *et.al*, 2001)

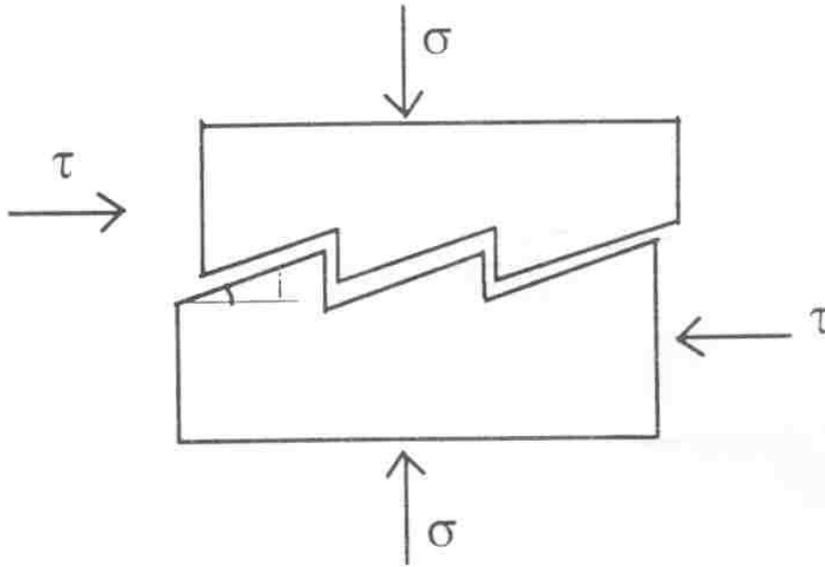
cisalhamento foram realizados em amostras com rugosidade, conforme a Figura 15. À medida que a amostra se desloca ocorre a dilatação da amostra.

Figura15- Lei de Patton para a resistência ao cisalhamento da descontinuidade (Azevedo e Marques,2002)

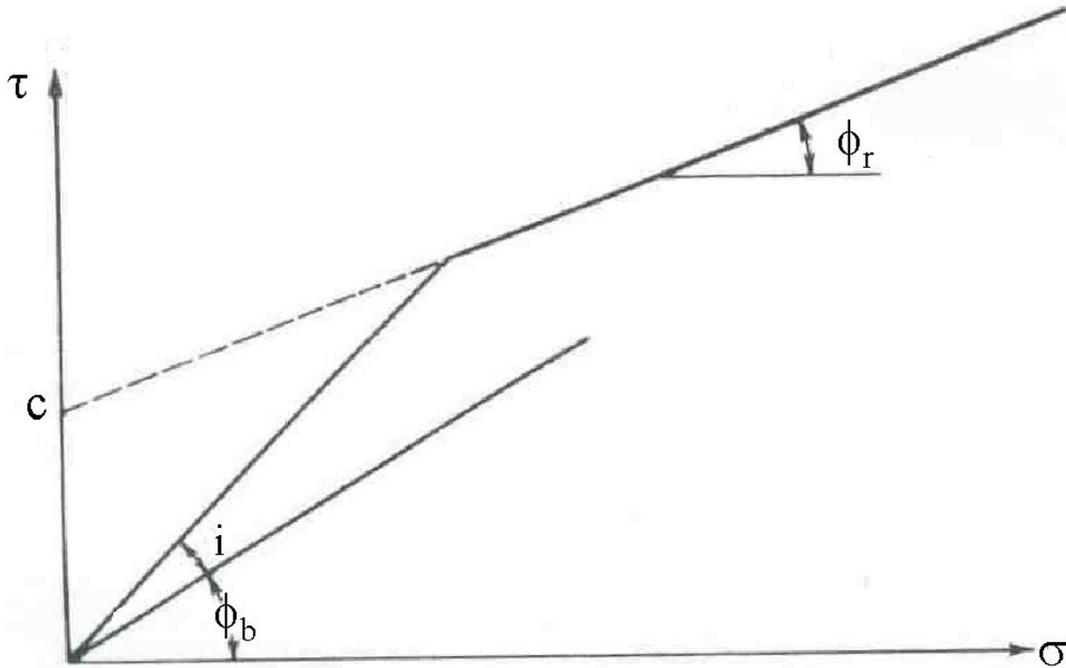
De acordo com Brady & Brown (1985) dois mecanismos são verificados neste modelo: o deslizamento segundo superfícies inclinadas em baixos níveis de tensão associado à dilatância do material, e cisalhamento das rugosidades (asperezas) em altos níveis de tensão. Os autores ainda ressaltam que a envoltória de resistência tende a ser curvilínea e não o modelo bi-linear idealizado mostrado na Figura 16.

Figura 16 - Critério de Resistência bi-linear (Goodman,1989)

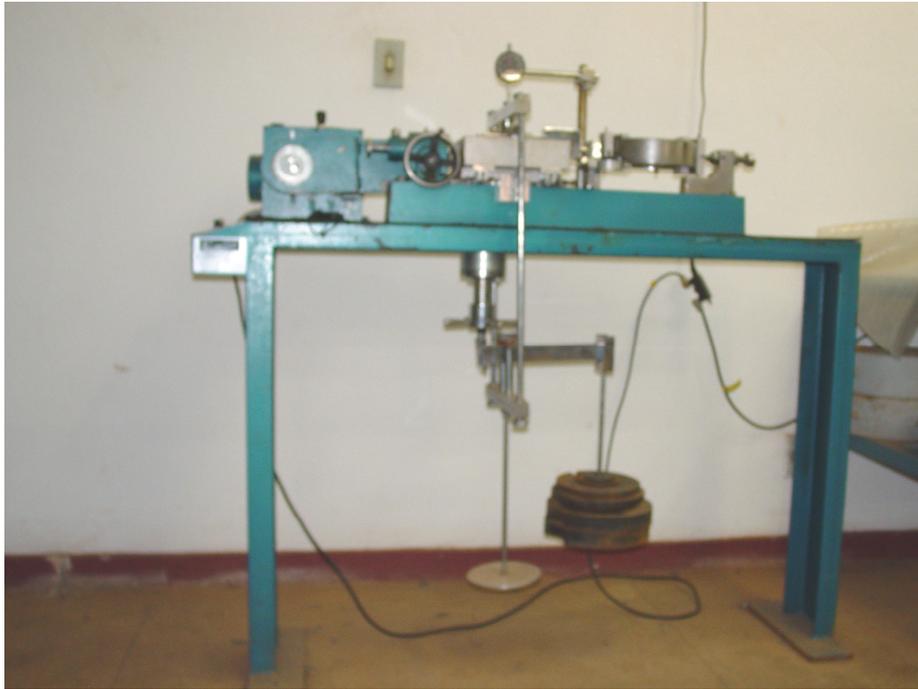
Os corpos de prova foram moldados com auxílio de uma serra diamantada, com dimensões aproximadas de 10x10x2cm. Estes corpos de prova foram confeccionados no Laboratório de Laminação do Departamento de Geologia-DEGEO e na oficina de Cantaria-DEMIN.

Figura 17- Prensa de Cisalhamento direto utilizada na execução dos ensaios

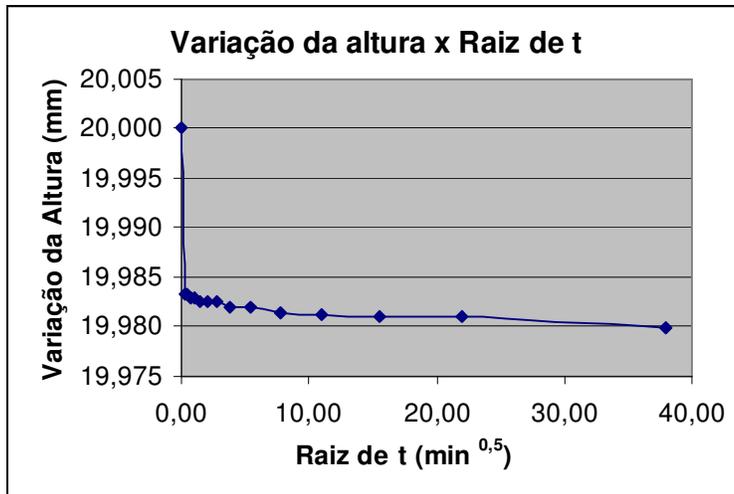
Do gráfico variação da altura x raiz de  $t$  (tempo), Figura 18, foi obtido o valor de  $t_{100}$ , o qual corresponde à 100% de consolidação devido à aplicação de carregamento. Ao final da fase de adensamento a amostra foi cisalhada determinando-se o  $\epsilon_f$  (deformação verificada na resistência de pico).

Figura 18-Relação entre a variação da altura (mm) *versus* raiz de t (min<sup>0,5</sup>).

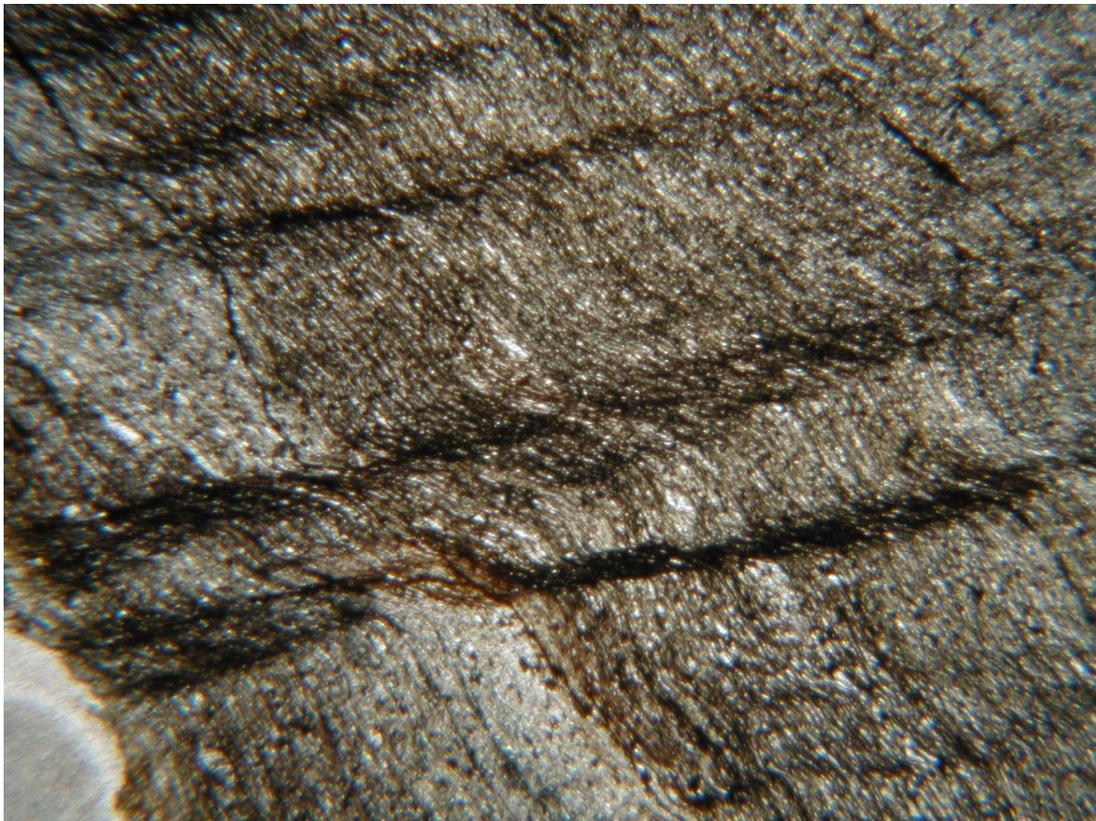
A lâmina referente à amostra da Cava Crista apresenta matriz granolepidoblástica, e ainda, clivagem de crenulação (foliação gerada sobre rocha metamórfica, normalmente rica em filossilicatos, micas, em decorrência de microdobras). Esta estrutura é mostrada na Figura 19.

Figura 19-Clivagem de Crenulação (Cava Crista)

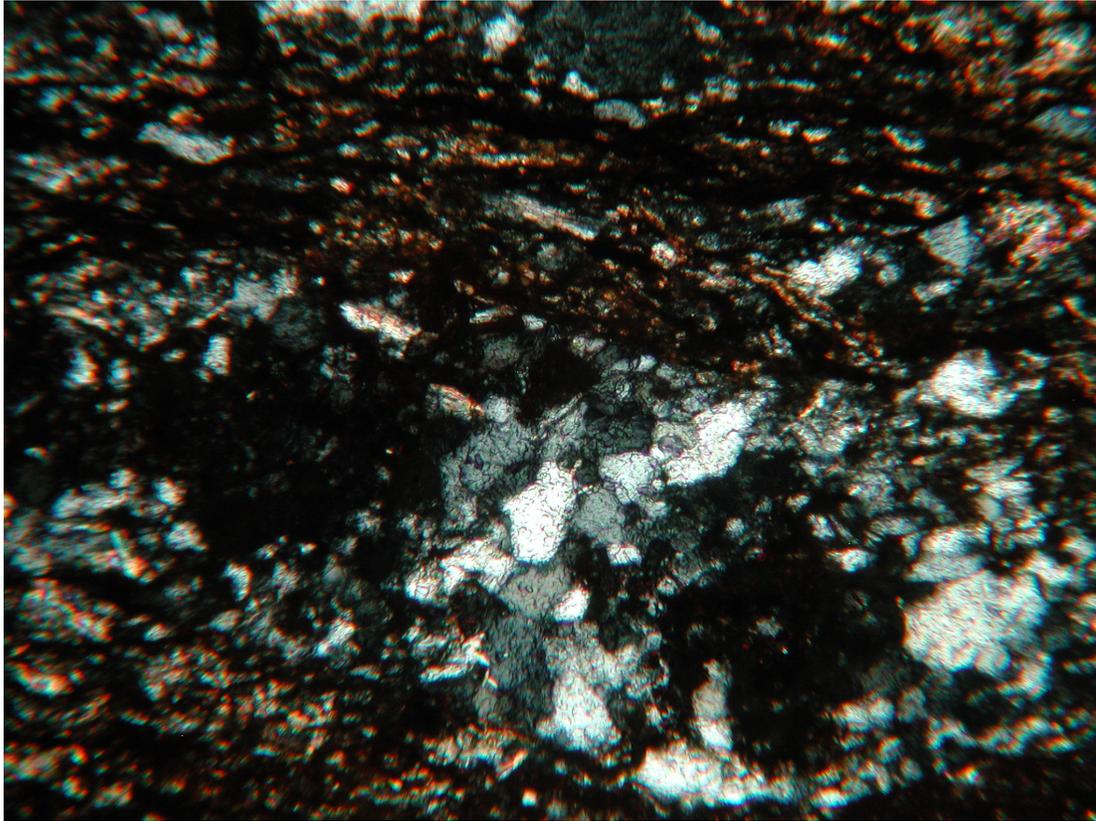
granolepidoblástica e recristalização dinâmica a qual é responsável pela geração de sub-grãos de quartzo. A Figura 20 exibe estes sub-grãos de quartzo.

Figura 20- Sub-grãos de quartzo (Cava Cachorro Bravo)

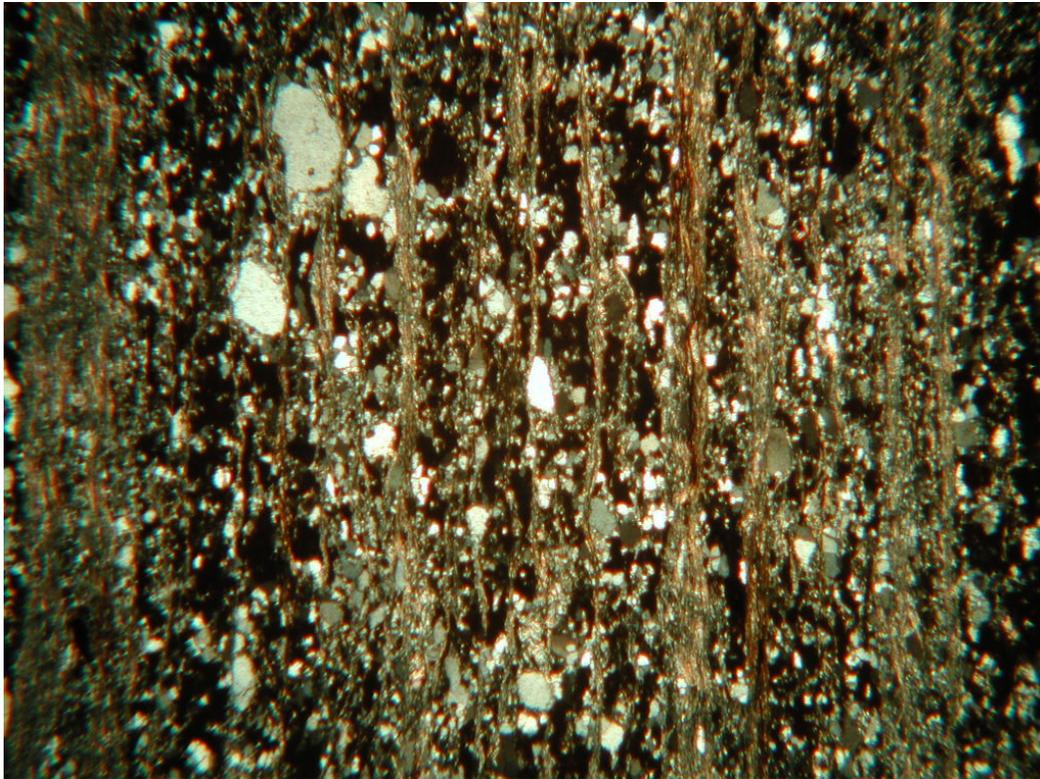
A lâmina referente a Cava Cristina apresenta matriz granolepidoblástica, e bandamento resultante da variação na proporção de quartzo e mica. Este bandamento é mostrado na Figura 21.

Figura 21- Bandamento resultante da variação da proporção de quartzo e mica (Cava Cristina)

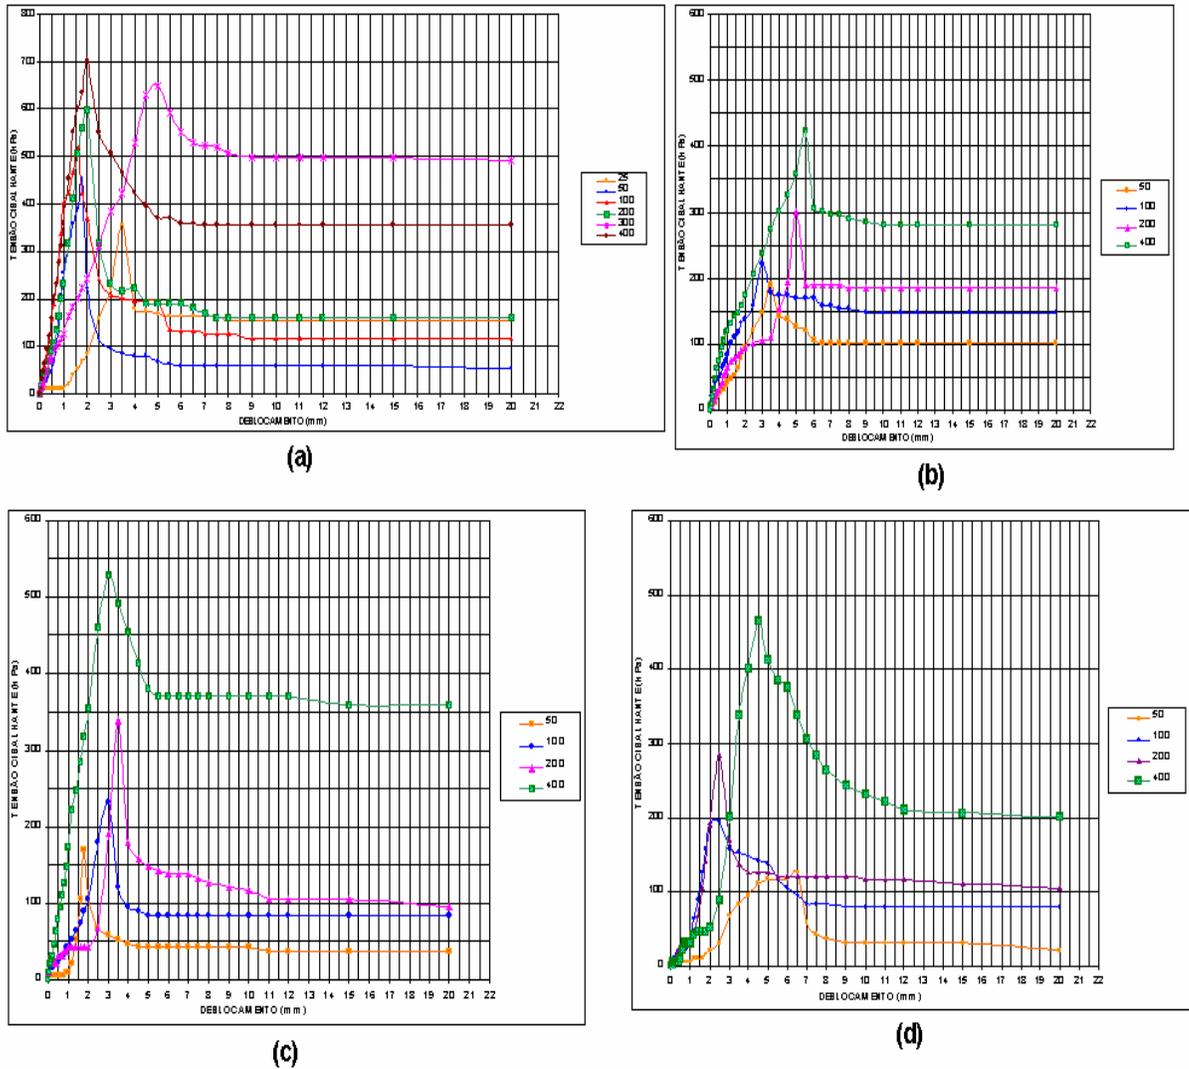
Ferreira (2004) encontrou para o xisto Sabará, Morro do Curral, um comportamento dúctil, que pode ser atribuído a um maior grau de alteração desse material em relação ao material das cavas analisadas.

Figura 22- Curva Tensão Cisalhante x Deslocamento Horizontal. ((a) Cava Crista, (b) Cava Cachorro Bravo, (c) e (d) Cava Cristina antes e após ensaio de alterabilidade, respectivamente)

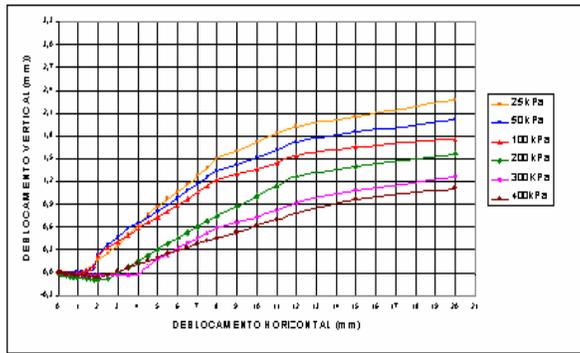
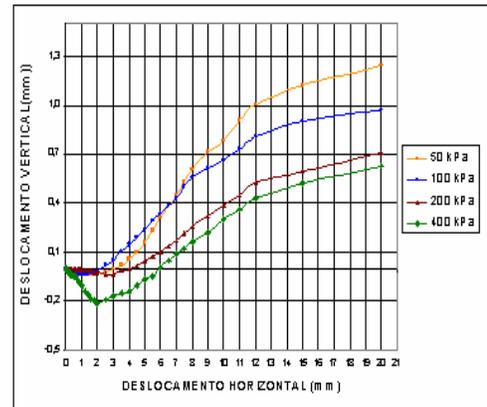
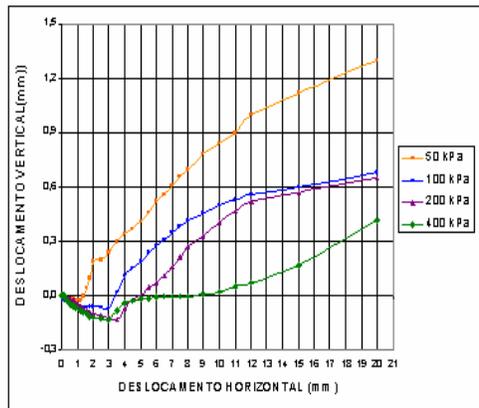
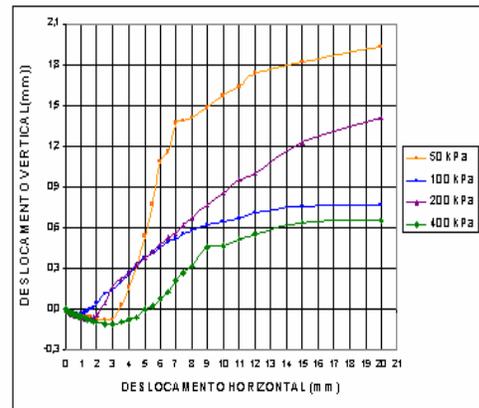
Quanto ao deslocamento vertical, todos os corpos de prova apresentaram uma pequena contração (0,09mm para as amostras da Cava Crista, 0,22mm para as amostras da Cava Cachorro Bravo e para Cava Cristina 0,13mm (amostras sem ciclagem) e 0,11mm (amostras que experimentaram ciclos alternados de umedecimento e secagem)). A Figura 23 mostra a variação do deslocamento vertical com o deslocamento horizontal.

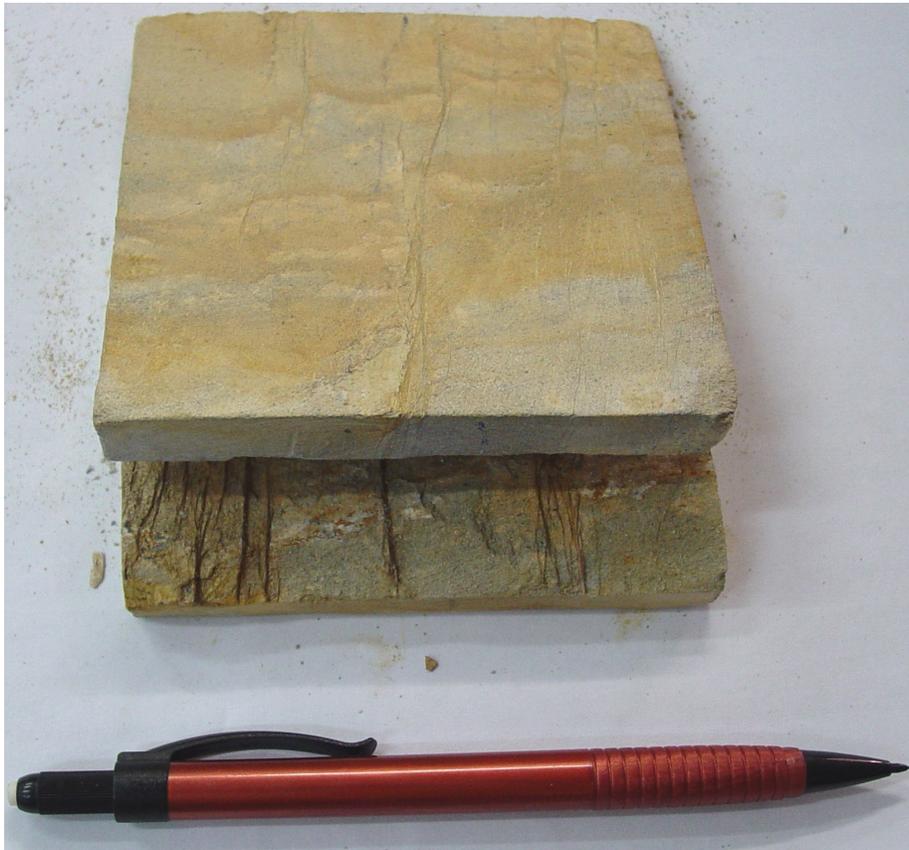
A Figura 24 exibe uma amostra da Cava Crista cisalhada.

Figura 24 - Amostra de Cava Crista cisalhada

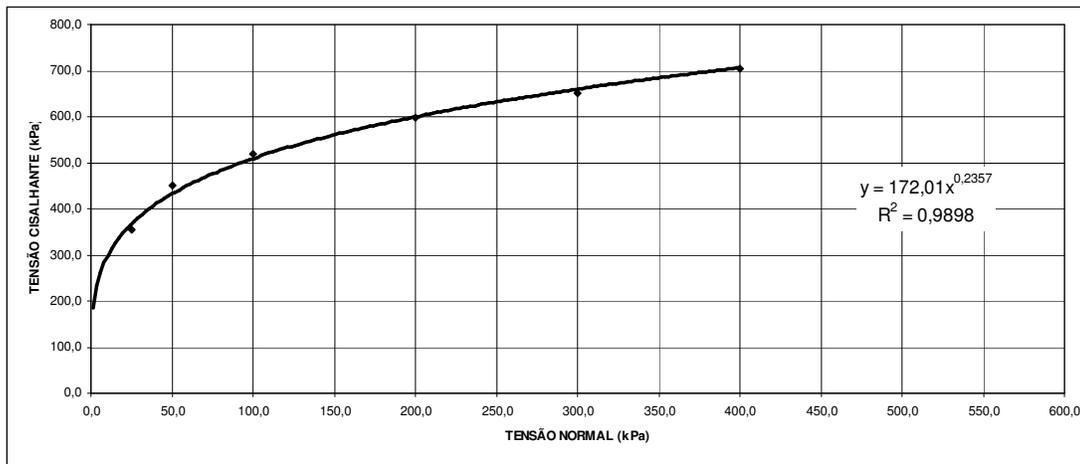
-ângulo de atrito igual a 40°.

Figura 25-Envoltória de Resistência (Cava Crista)

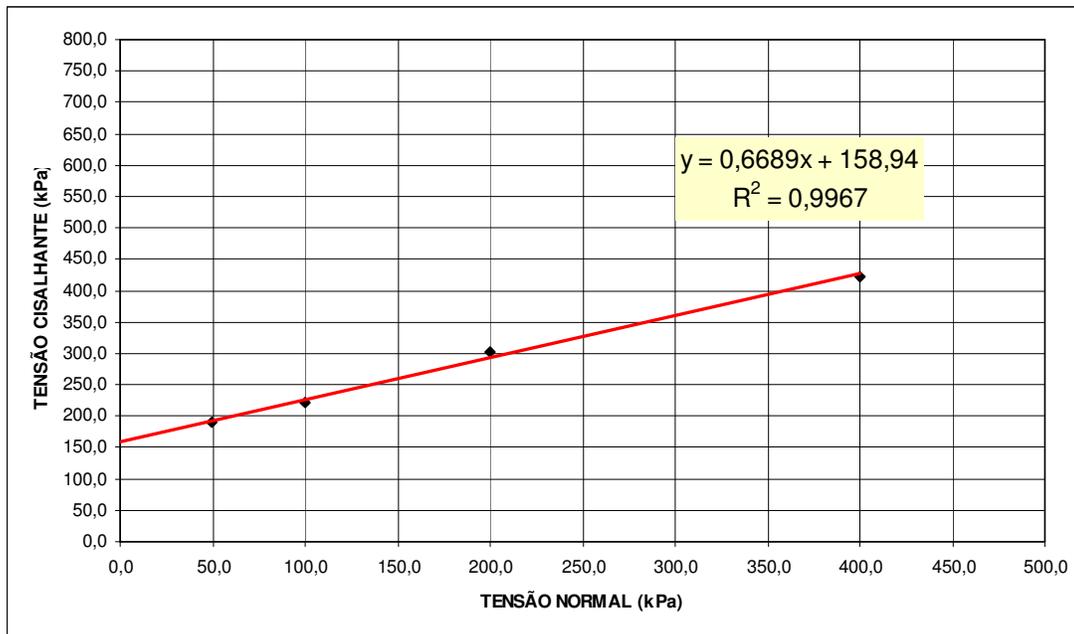
A Figura 27 apresenta a envoltória de resistência segundo o critério de Mohr-Coulomb para a Cava Cachorro Bravo.

Figura 27-Envoltória de Resistência para a Cava Cachorro Bravo

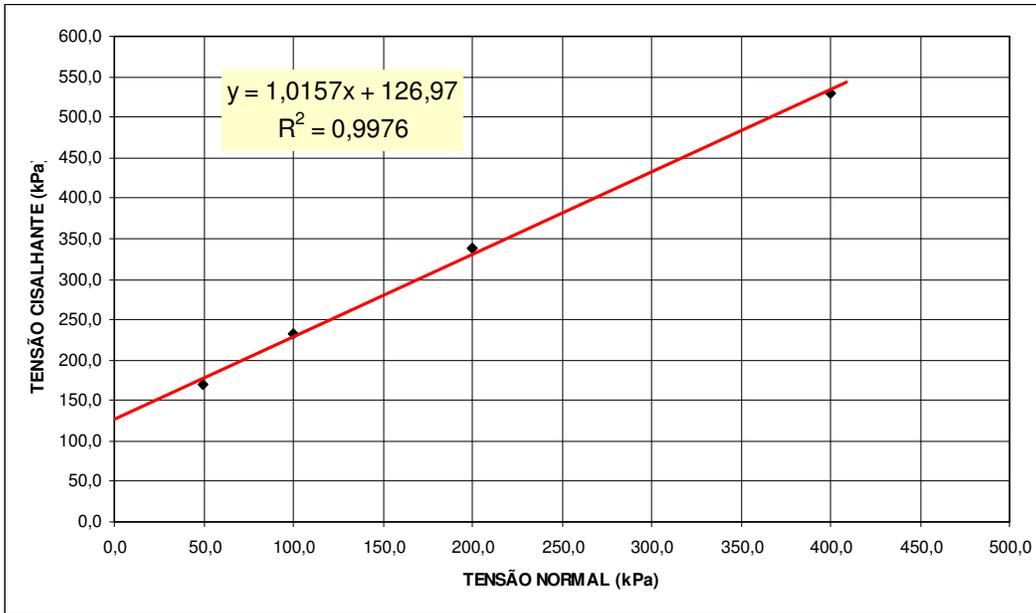
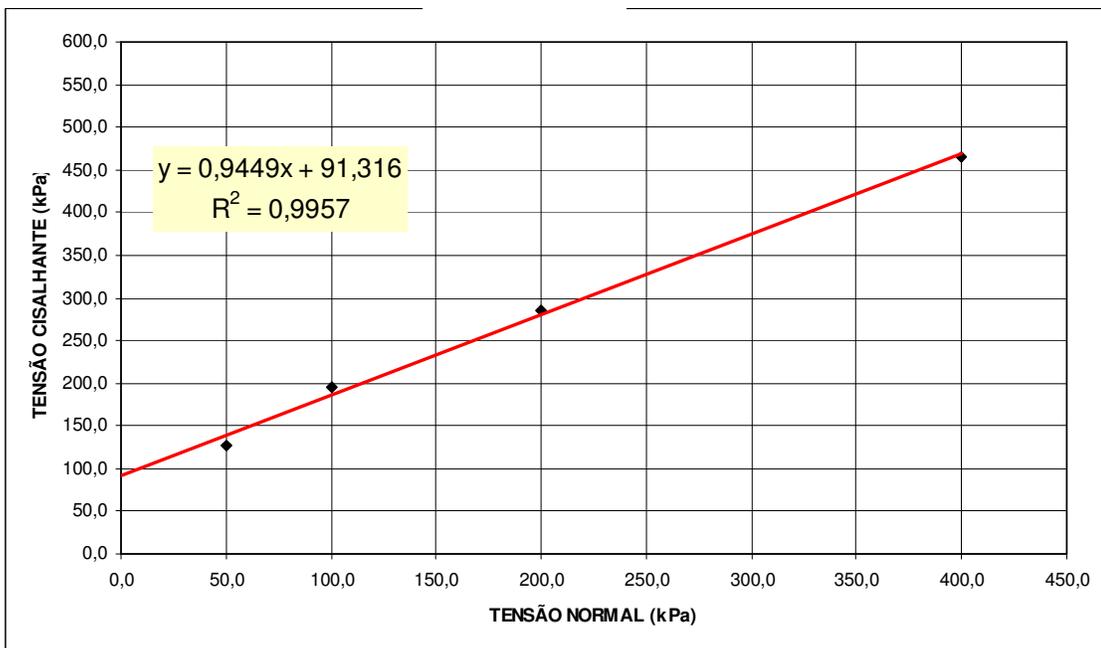
Com relação ao ângulo de atrito a variação é muito pequena, supõe-se que com o carregamento do material mais fino pelo ensaio de alterabilidade a resistência seja governada pelo contato entre grãos minerais, quartzo. Observou-se que entre as placas das amostras a presença acentuada de grãos de quartzo. Este entrosamento entre os grãos minerais resultaria no alto ângulo de atrito.

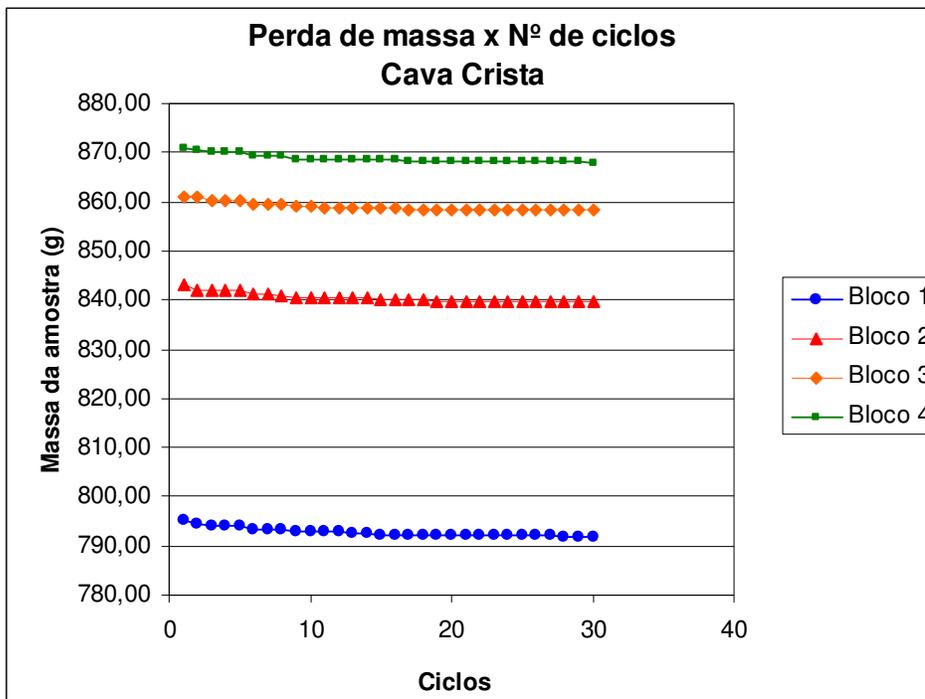
CICLO	MASSA DA AMOSTRA (g)			
	1	2	3	4
1	795,24	842,99	861,08	870,99
2	794,34	842,00	860,80	870,57
3	794,13	841,98	860,23	870,26
4	794,05	841,88	860,23	870,11
5	793,96	841,88	860,12	869,98
6	793,46	841,27	859,50	869,49
7	793,31	841,18	859,50	869,25
8	793,28	840,96	859,46	869,18
9	792,94	840,55	858,96	868,74
10	792,91	840,55	858,96	868,74
11	792,74	840,40	858,78	868,60
12	792,74	840,40	858,78	868,60
13	792,56	840,32	858,71	868,60
14	792,50	840,28	858,69	868,60
15	792,18	840,04	858,66	868,60
16	792,18	840,04	858,66	868,53
17	792,18	839,91	858,39	868,24
18	792,18	839,91	858,39	868,23
19	792,04	839,88	858,32	868,22
20	792,04	839,88	858,32	868,22
21	792,04	839,88	858,32	868,22
22	792,04	839,88	858,32	868,22
23	792,04	839,88	858,32	868,22
24	792,04	839,88	858,32	868,22
25	792,04	839,88	858,32	868,22
26	792,00	839,82	858,32	868,21
27	791,98	839,80	858,30	868,18
28	791,97	839,75	858,25	868,07
29	791,96	839,71	858,23	868,03
30	791,93	839,69	858,18	867,98

Figura 29- Representação da perda de massa por ciclo da Cava Crista

Cava Crista	Perda de Massa (%)
Bloco1	0,42
Bloco2	0,39
Bloco3	0,34
Bloco4	0,35
<b>Média</b>	<b>0,38</b>

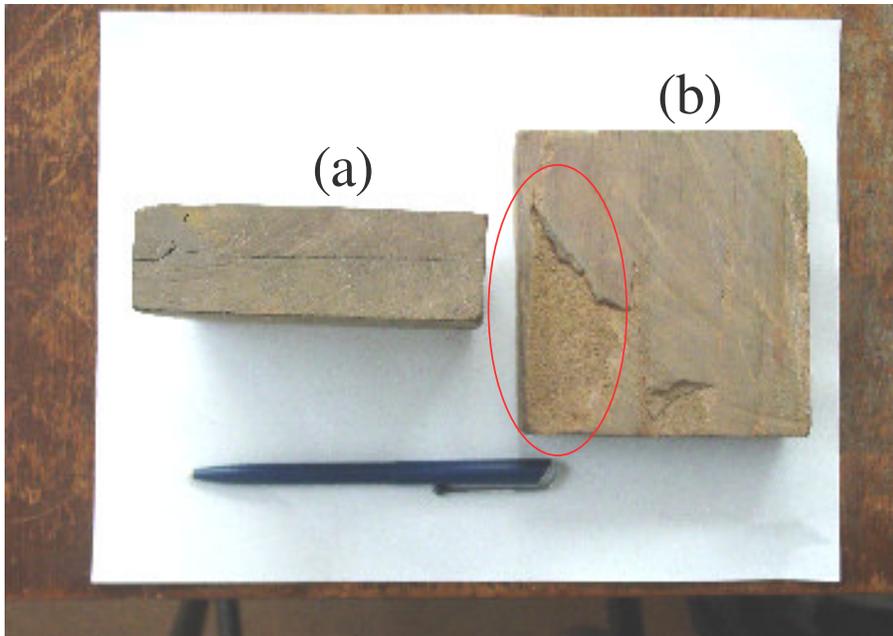
Figura30- Blocos da Cava Crista após 30 ciclos ((a) surgimento de rachadura ao longo da superfície, (b) detalhe para o material de preenchimento)

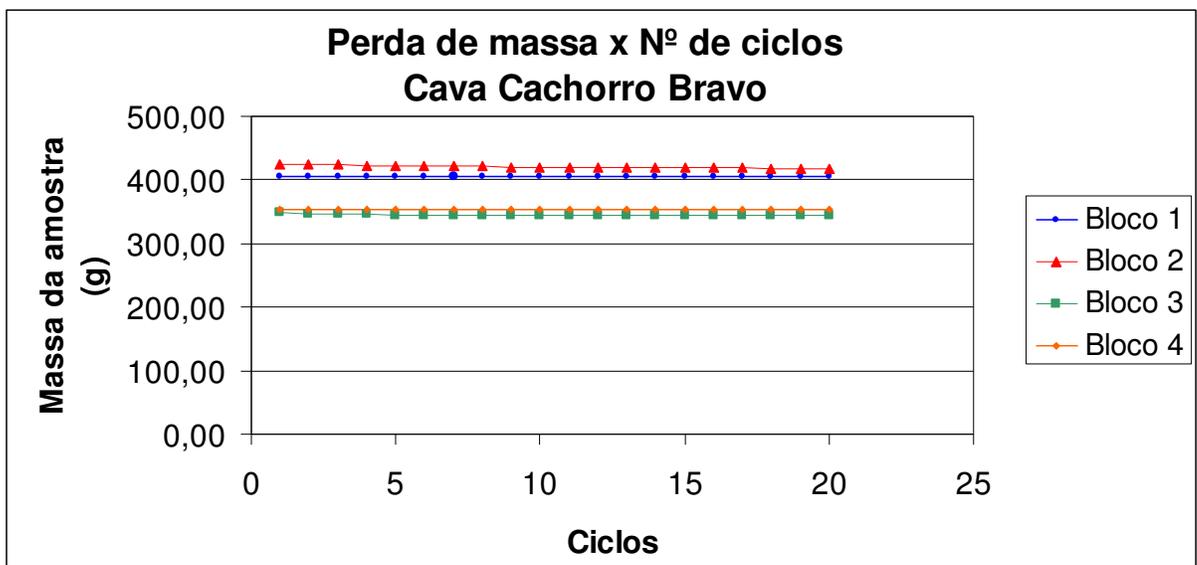
No caso das amostras da Cava Cachorro Bravo, observa-se um comportamento similar ao das amostras da Cava Crista, ou seja, todas as amostras apresentaram uma pequena perda de massa no início do ensaio, estabilizando com o decorrer do mesmo, como apresentado na Figura 31 (perda de massa *versus* número de ciclos).

Figura 31- Representação da perda de massa por ciclo da Cava Cachorro Bravo

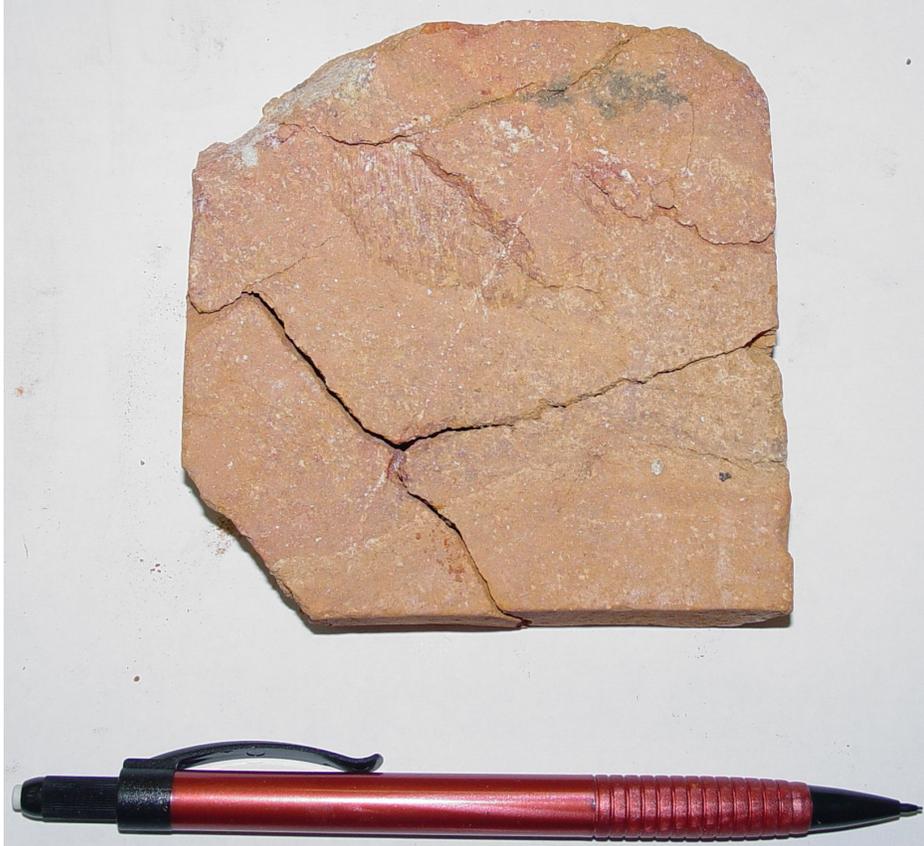
A Figura 32 mostra um bloco da Cava Cachorro Bravo após a ciclagem água-estufa apresentando sinais de fragmentação.

Figura 32- Blocos da Cava Cachorro Bravo após 20 ciclos de umedecimento e secagem em estufa
