# **COMPORTAMENTO GEOTÉCNICO E MECANISMOS DE RUPTURA EM ROCHAS BRANDAS MINA CÓRREGO DO SÍTIO**

Dissertação apresentada ao Programa de Pós-Graduação em Engenharia Mineral do Departamento de Engenharia de Minas da Escola de Minas da Universidade Federal de Ouro Preto, como parte dos requisitos para obtenção do título de Mestre em Engenharia Mineral.

Ouro Preto  
Julho de 2006

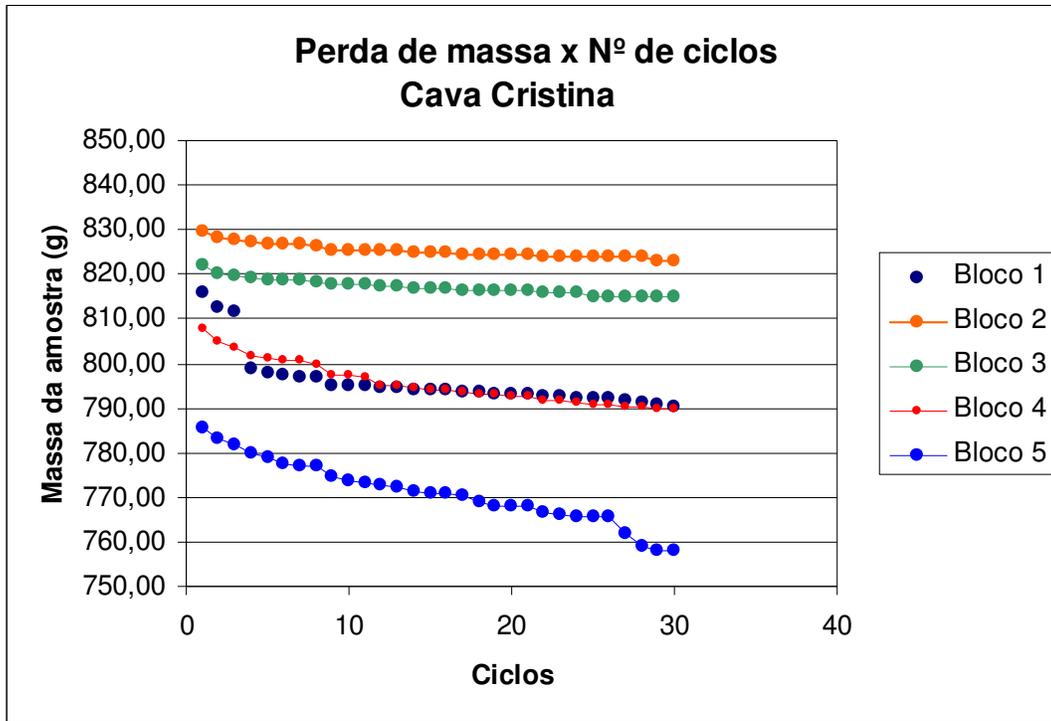
Em todas as amostras percebeu-se nitidamente a perda do material de preenchimento.

Figura 33- Representação da perda de massa por ciclo da Cava Cristina

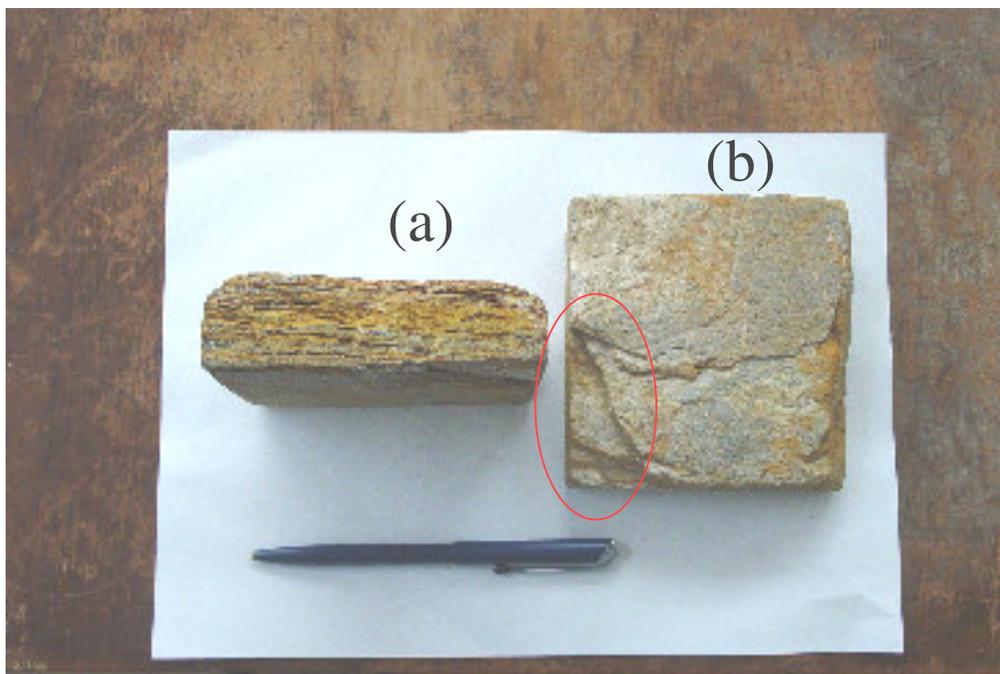
Figura34- Blocos da Cava Cristina após 30 ciclos (( a) grande espaçamento entre as placas, (b) lasqueamento na borda do bloco)

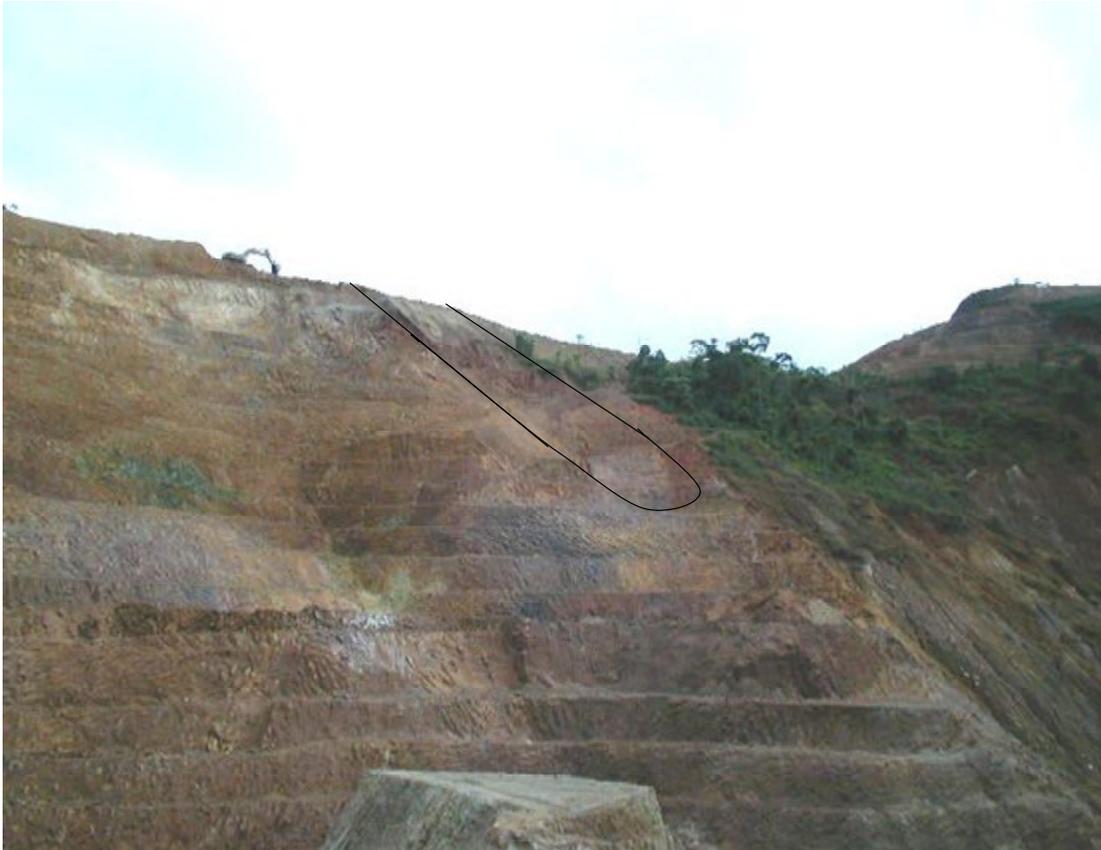
O modelo computacional utilizando o código de elementos finitos *Phase<sup>2</sup>* destinou-se a analisar a ruptura ocorrida, como já citado anteriormente, na Cava Cachorro Bravo em Julho/2003. A ruptura ocorrida envolveu vários bancos, como pode ser visto pela Figura 35 e pelo mapa da Figura 36, onde é mostrada a superfície mapeada pela empresa. Porém este trabalho foca-se na análise da ruptura por flambagem, não detalhando os outros tipos de ruptura ocorridos.

Figura 35- Ruptura ocorrida na Cava Cachorro Bravo

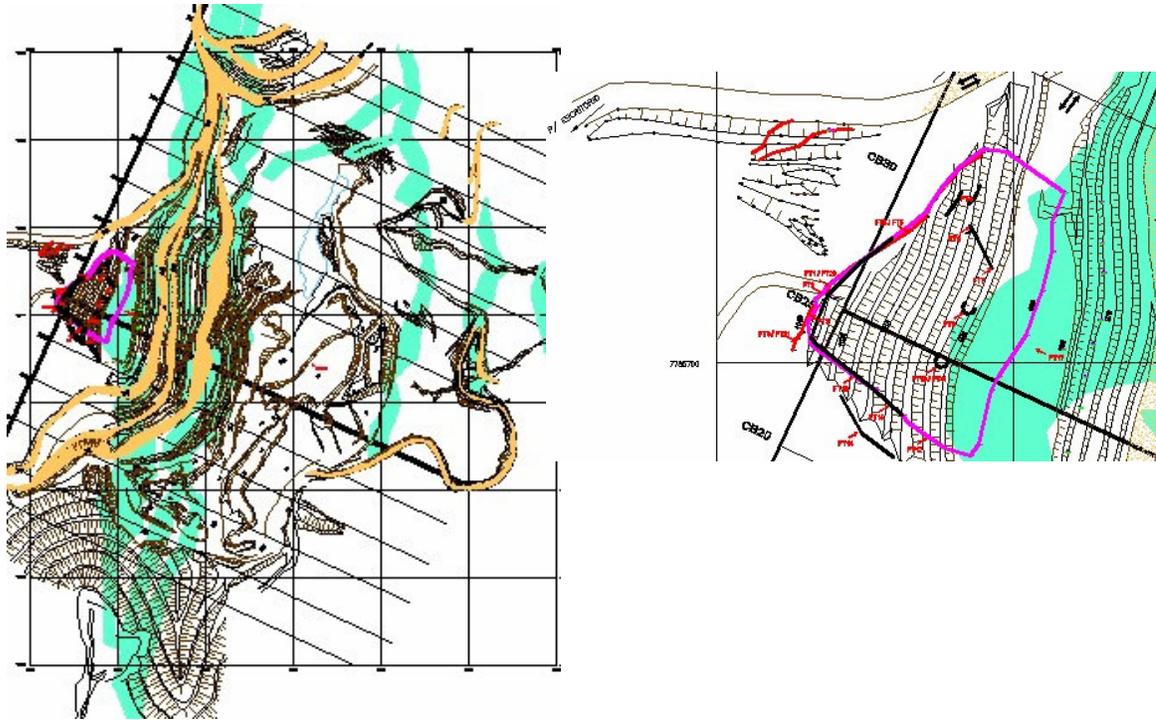
Figura 36- Mapa Geológico da Cava Cachorro Bravo e extensão da área de ruptura

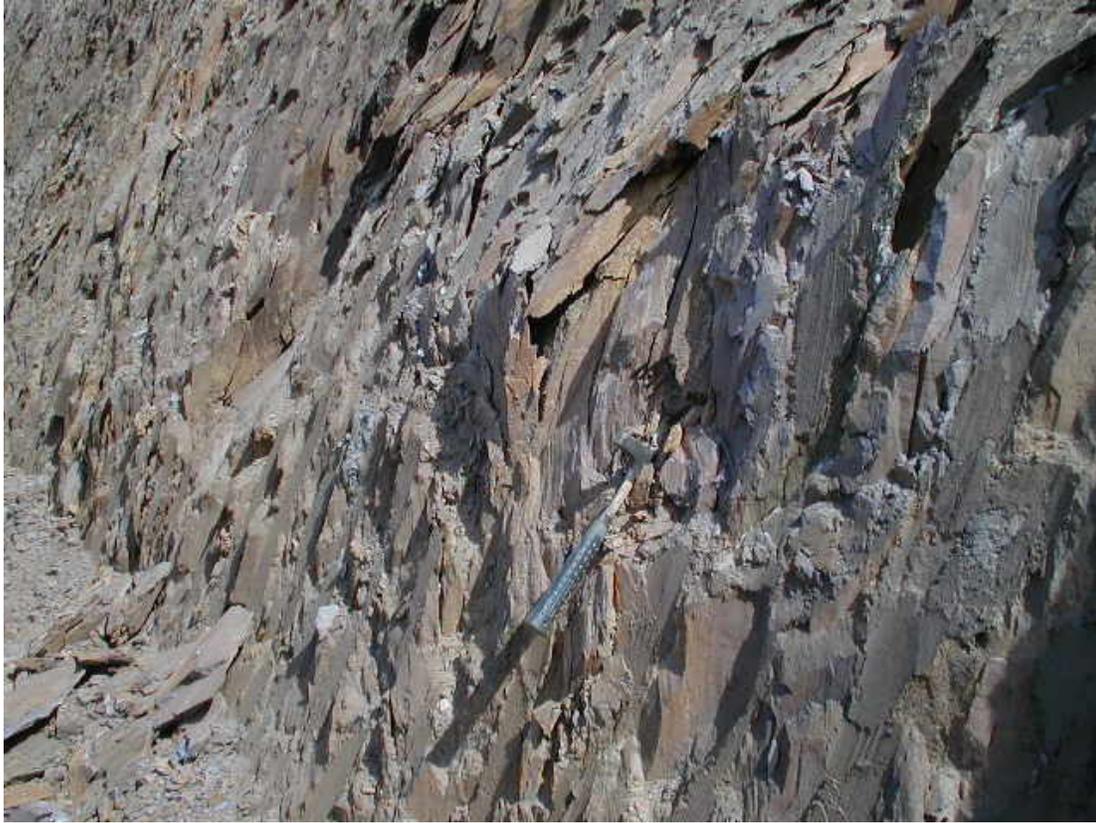
Figura 37- Ruptura por flambagem ocorrida na Cava Cachorro Bravo

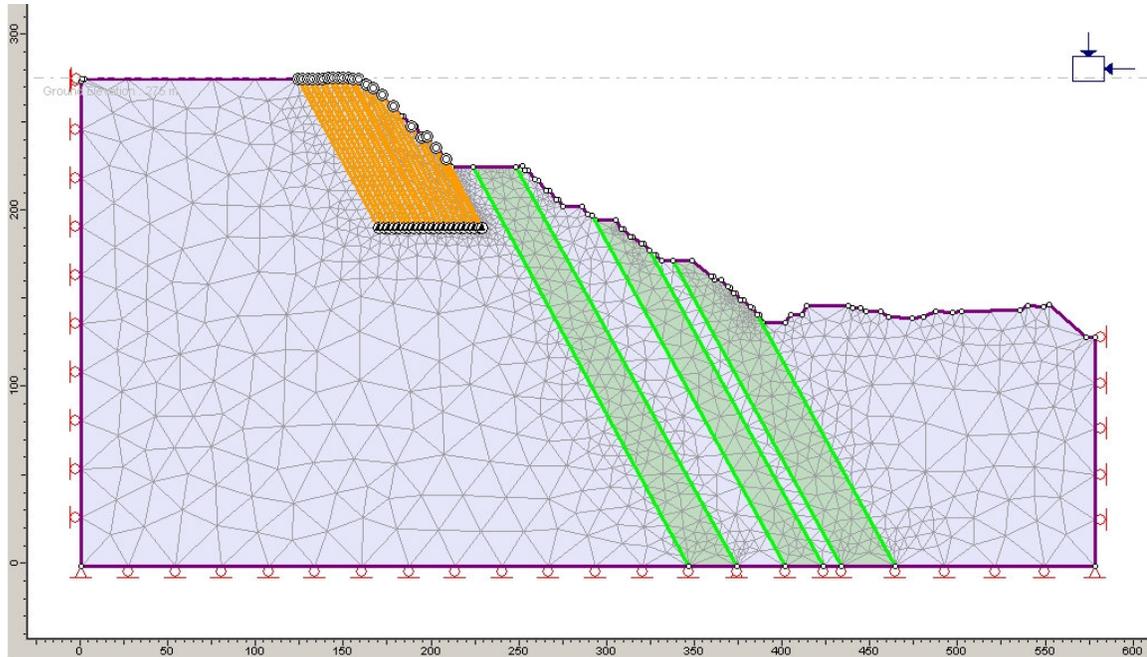
As dimensões da malha seguiram recomendações de Sjöberg (1999): verticalmente de 2 a 3 vezes a altura total e, 3 a 4 vezes a largura escavada. Para o caso em estudo adotou-se aproximadamente 3 vezes a altura total e horizontalmente 4 vezes a largura da escavação.

Durante as análises buscou-se obter um ajuste entre os resultados do modelo de elementos finitos (*Phase<sup>2</sup>*) e o que se verificou em campo. A magnitude de deslocamento (horizontal) no modelo deveria ficar próxima a 0,4m, valor observado em campo a época da ruptura.

Figura 38-Modelo computacional para a análise

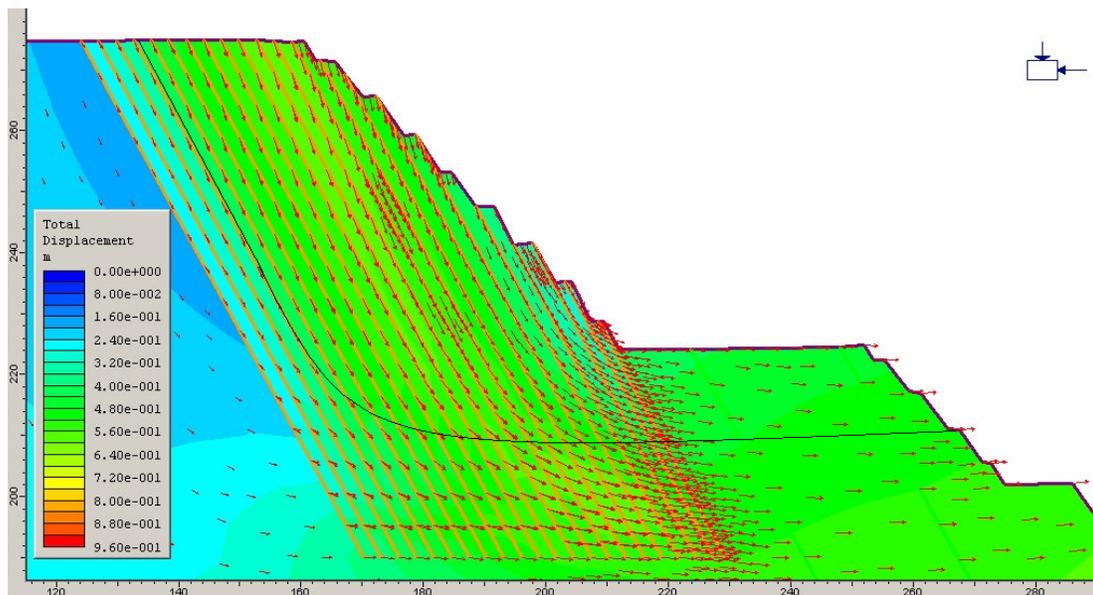
A ruptura por flambagem foi verificada como sendo um modo de ruptura local, na área em estudo, ocorrendo em nível de bancada (altura de 6m e berma de 3m), havendo separação das placas rochosas, como pode ser observado pela Figura 40. Ainda no que diz respeito a esta ruptura, verifica-se pela Figura 41 uma alta concentração de pontos de tração na região em que ocorreu a ruptura. A abertura de fendas de tração no topo do talude, devido à reorientação do campo de tensões, gera uma concentração de tensões de tração no talude (Sjörberg, 1999).

Figura 39- Possível superfície de ruptura

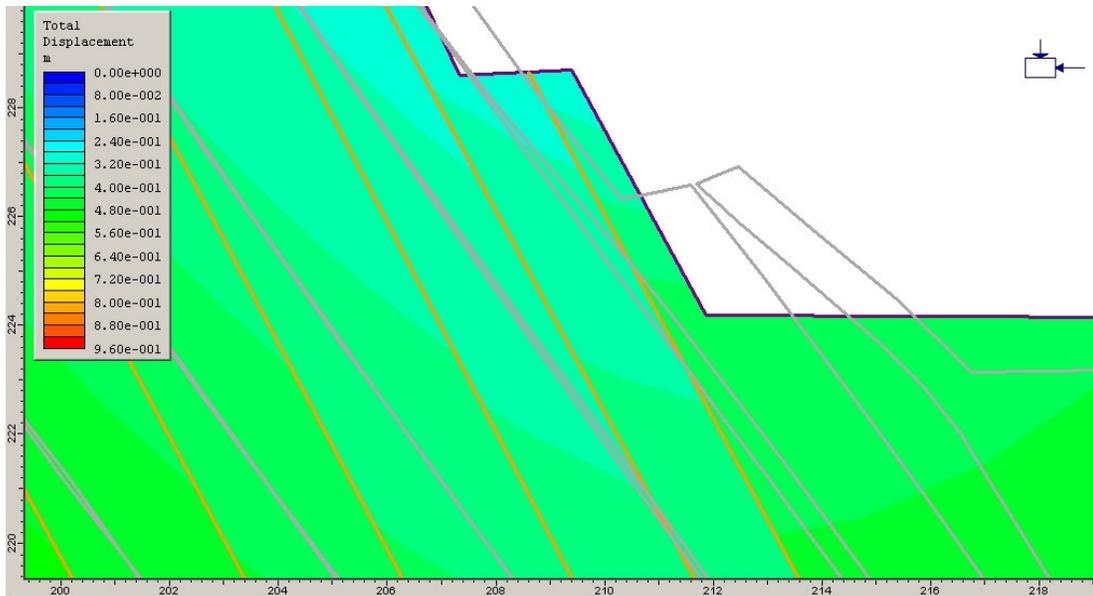
Figura 40- Ruptura por Flambagem

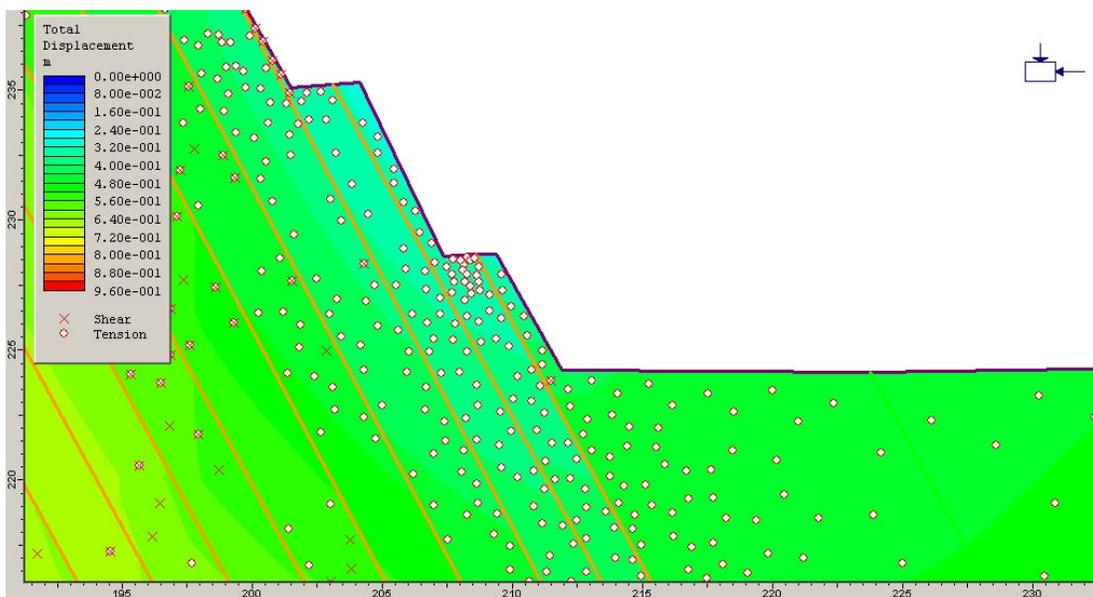
Figura 41-Região de Tracionamento

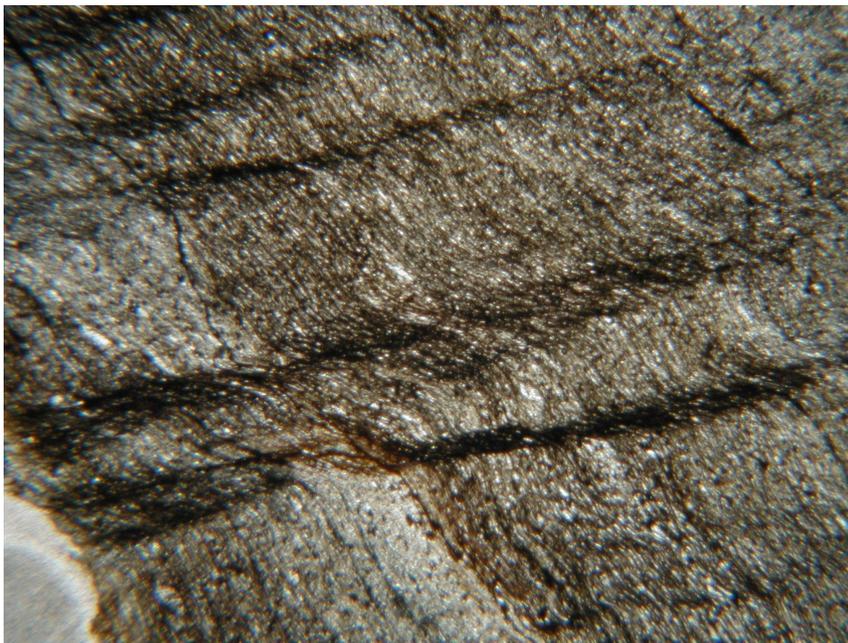
Figura. A1. 1- Clivagem de Crenulação (Cava Crista)

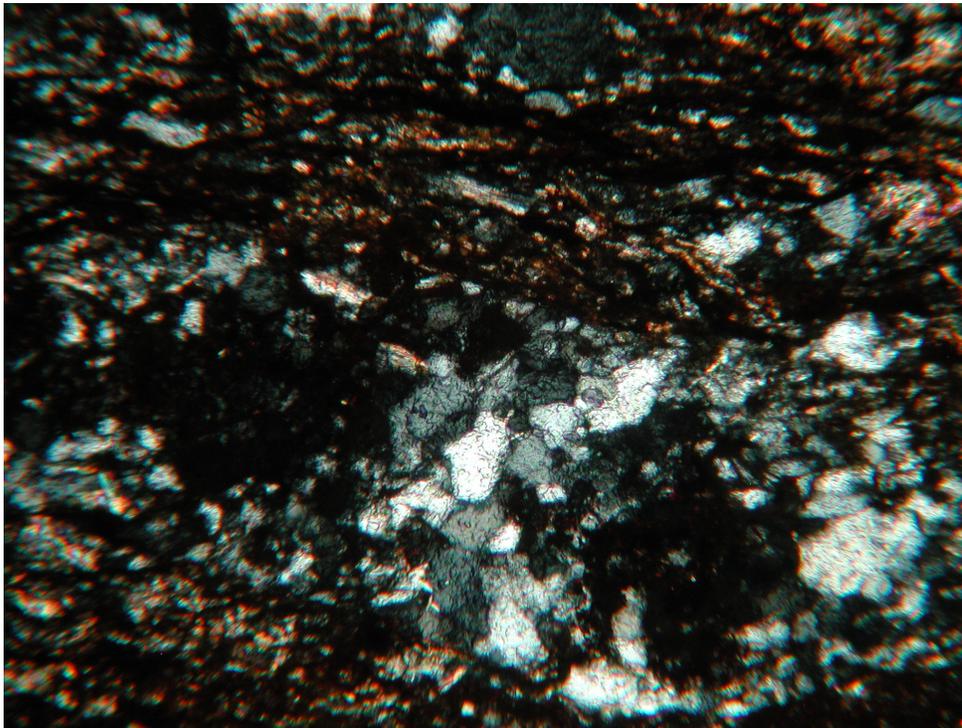
Figura. A1. 2- - Sub-grãos de quartzo (Cava Cachorro Bravo)

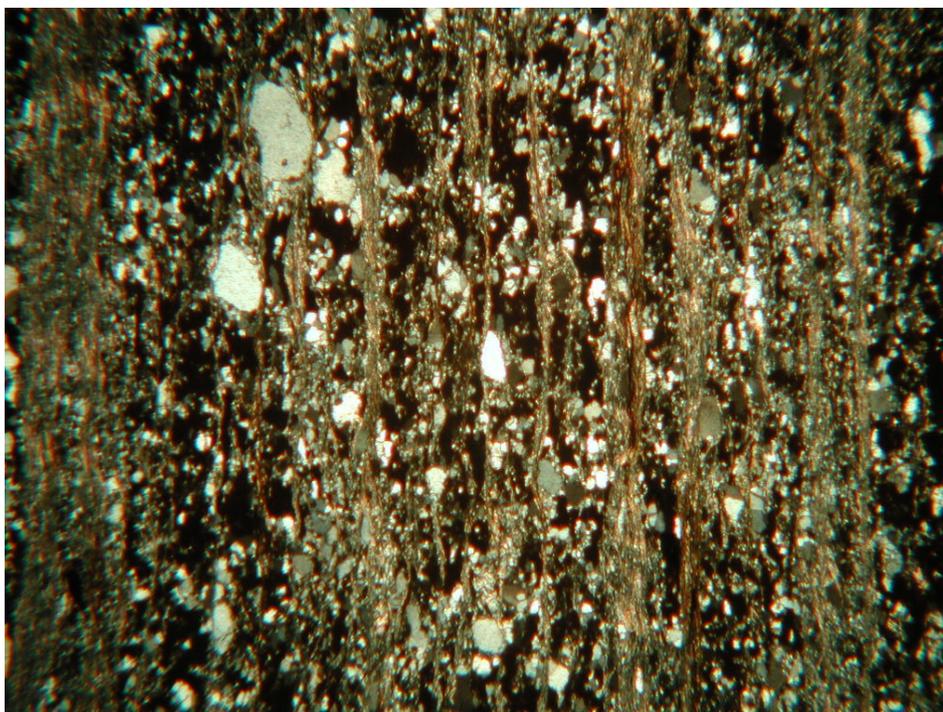
Figura. A1. 3- Bandamento resultante da variação da proporção de quartzo e mica (Cava Cristina)

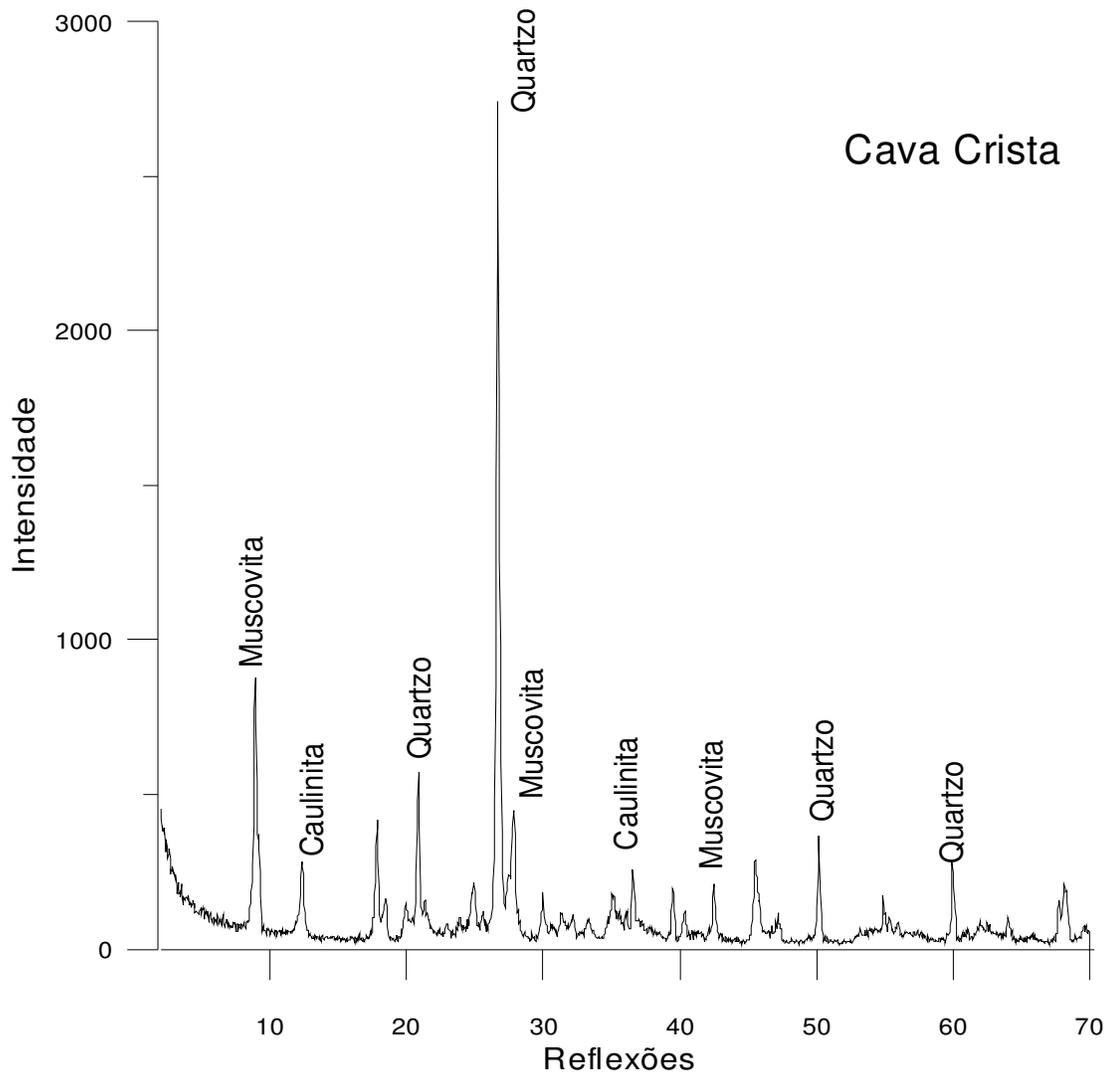
Fig.A1. 4: Difratograma da Cava Crista

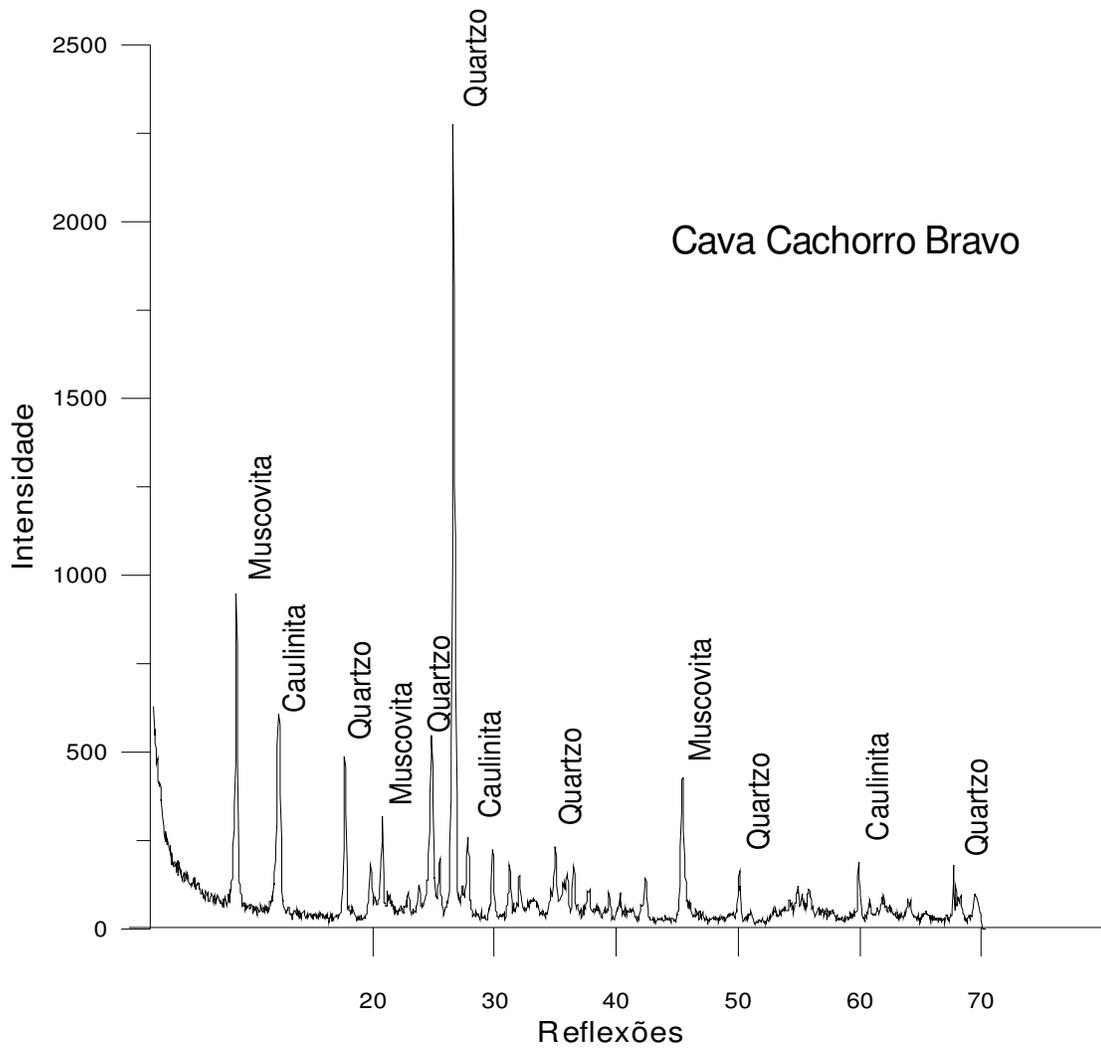
Fig.A1. 5: Difratoograma da Cava Cachorro Bravo

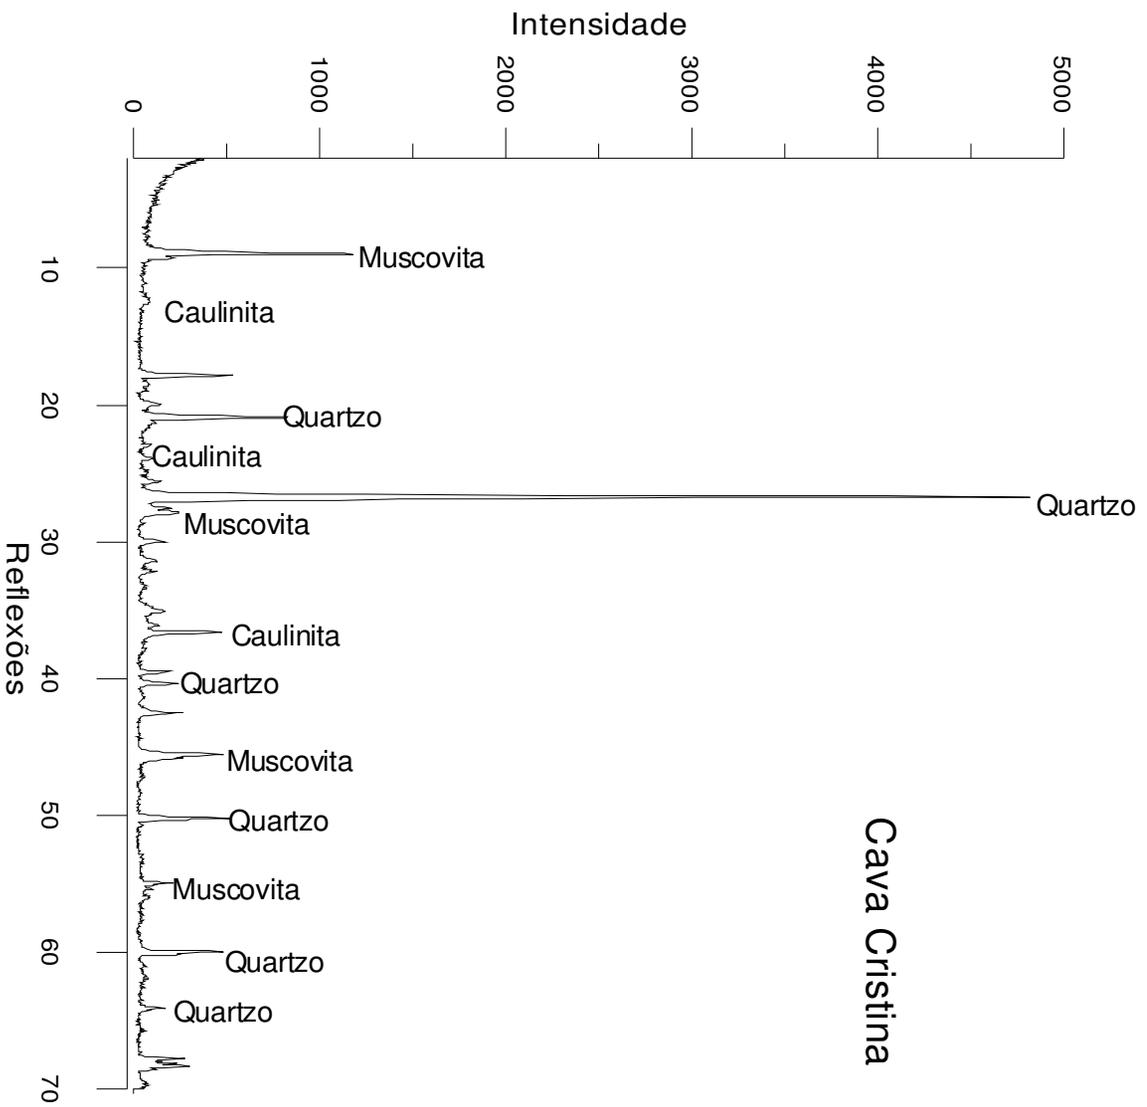
Fig.A1. 6: Difratograma da Cava Cristina

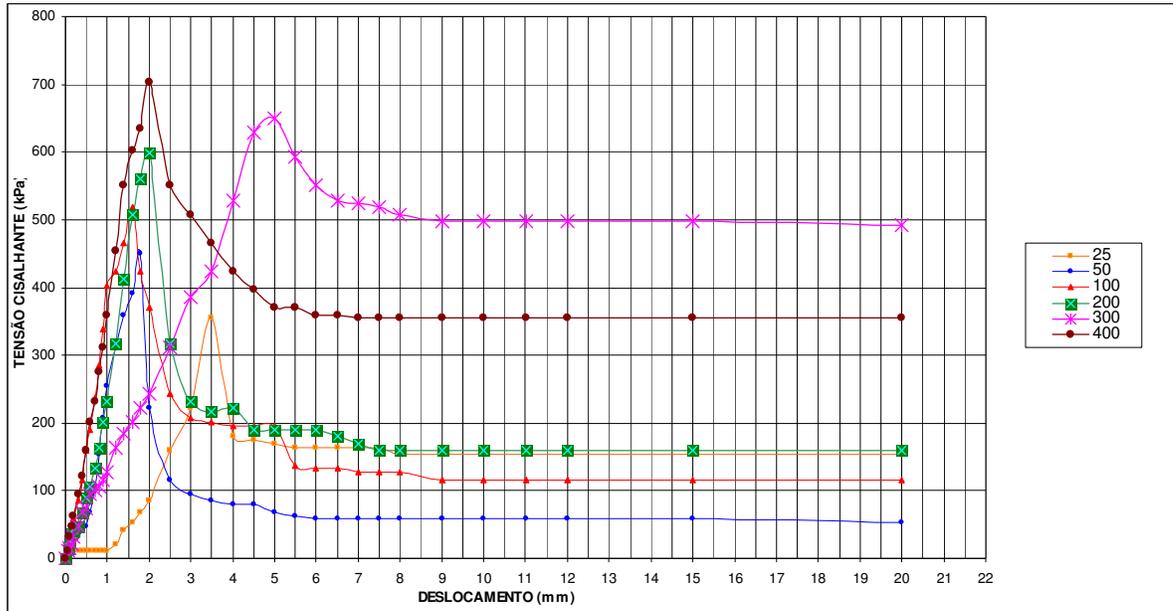
Figura. A2. 1- Curva Tensão Cisalhante x Deslocamento Horizontal

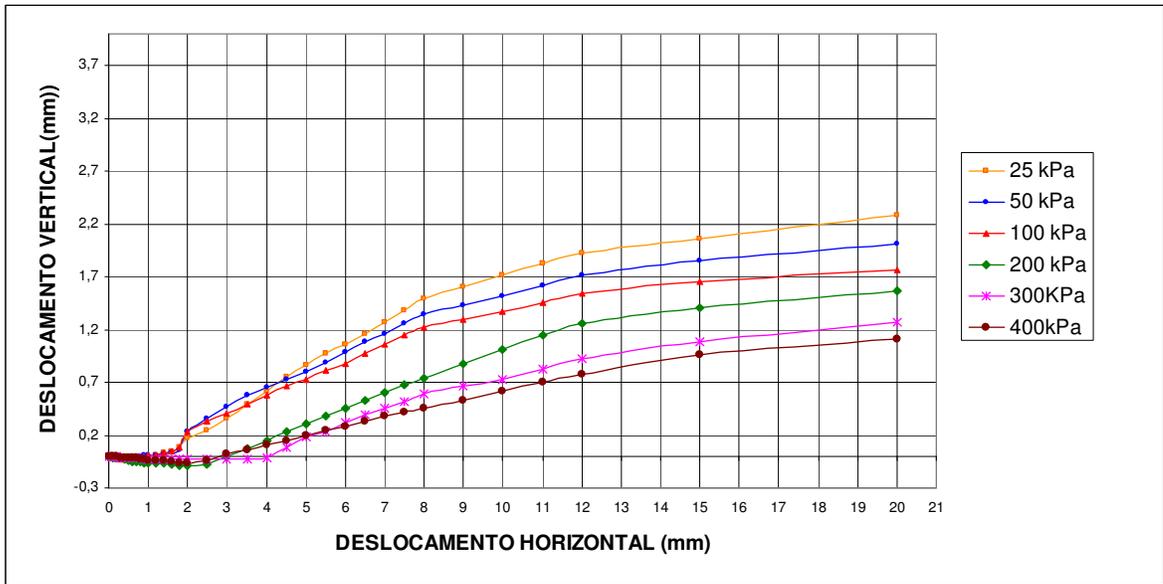
Figura. A2. 2- Deslocamento Vertical x Deslocamento Horizontal

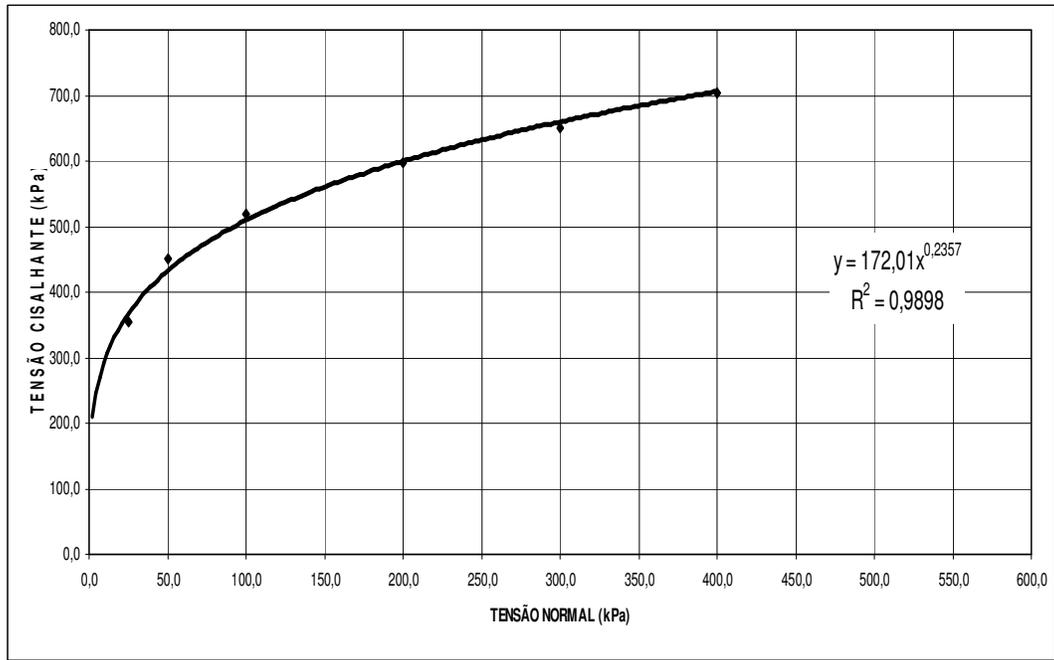
Figura. A2. 3- Envoltória de Resistência

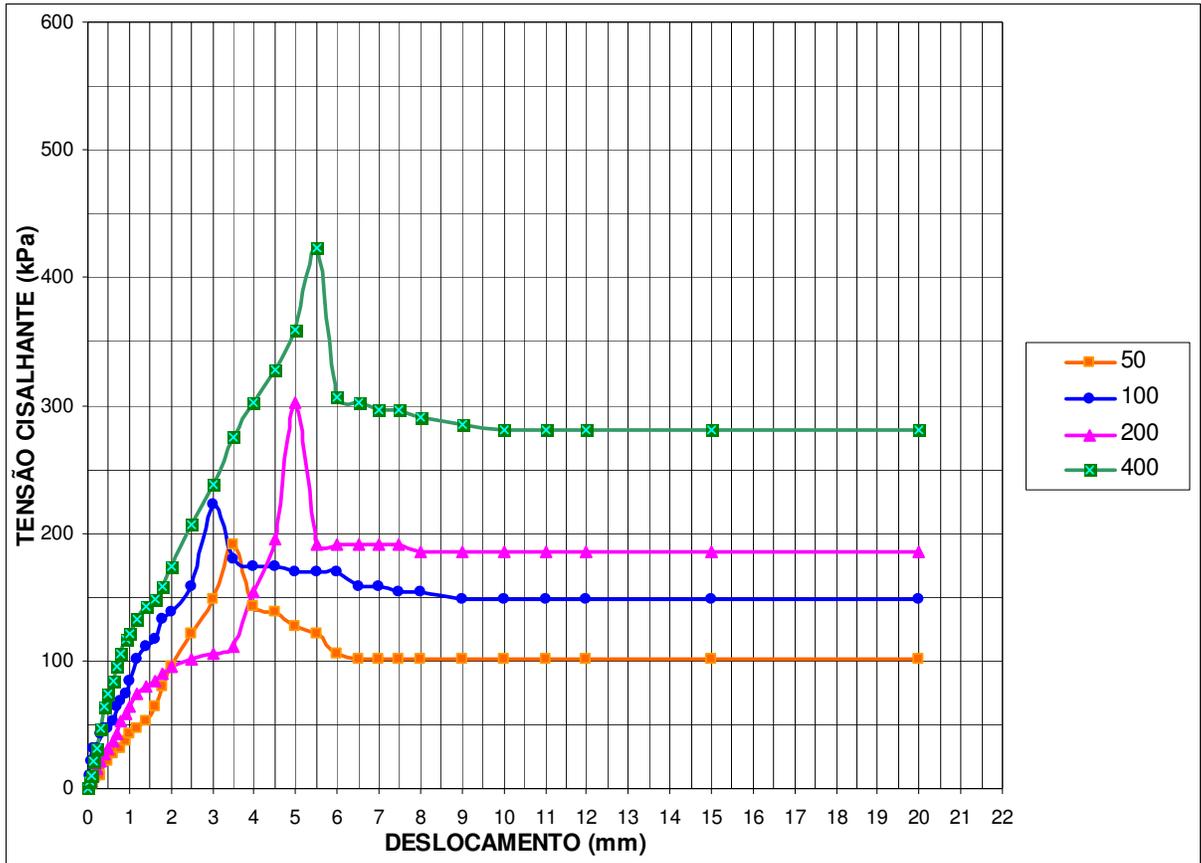
Figura. A2. 4- Curva Tensão Cisalhante x Deslocamento Horizontal

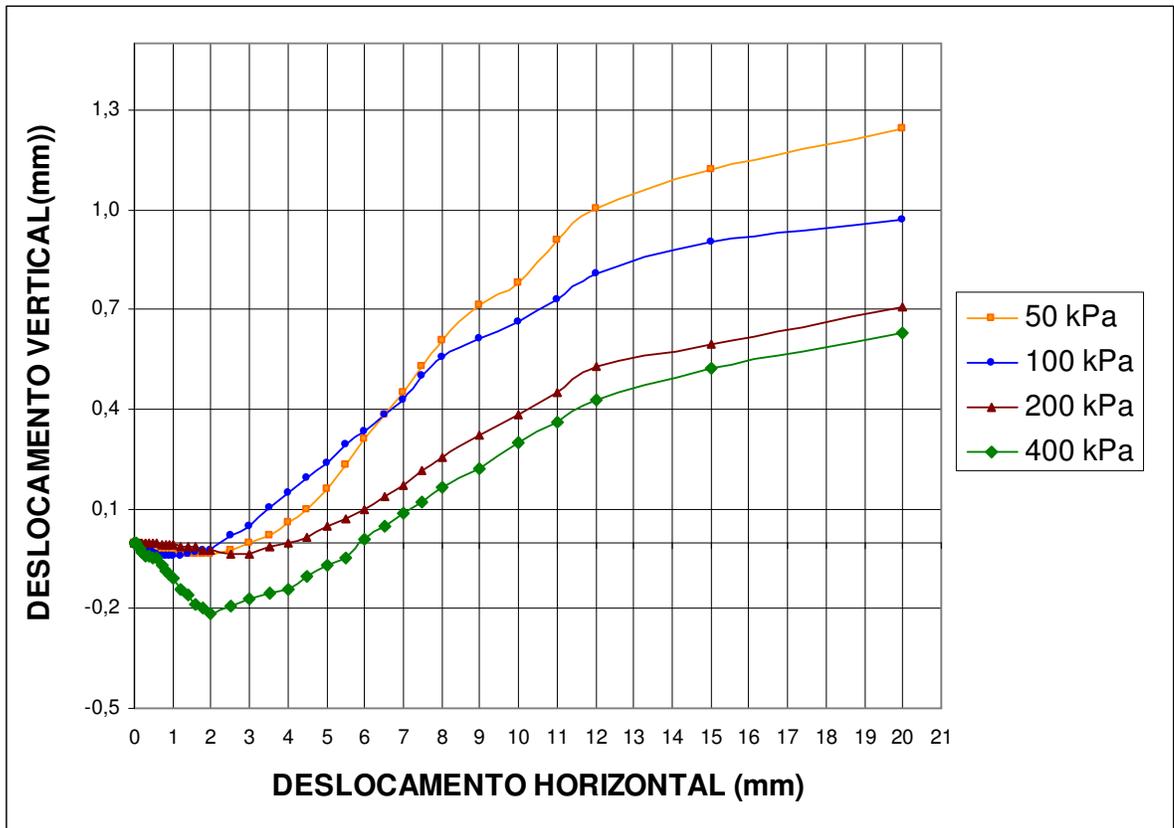
Figura. A2. 5- Deslocamento Vertical x Deslocamento Horizontal

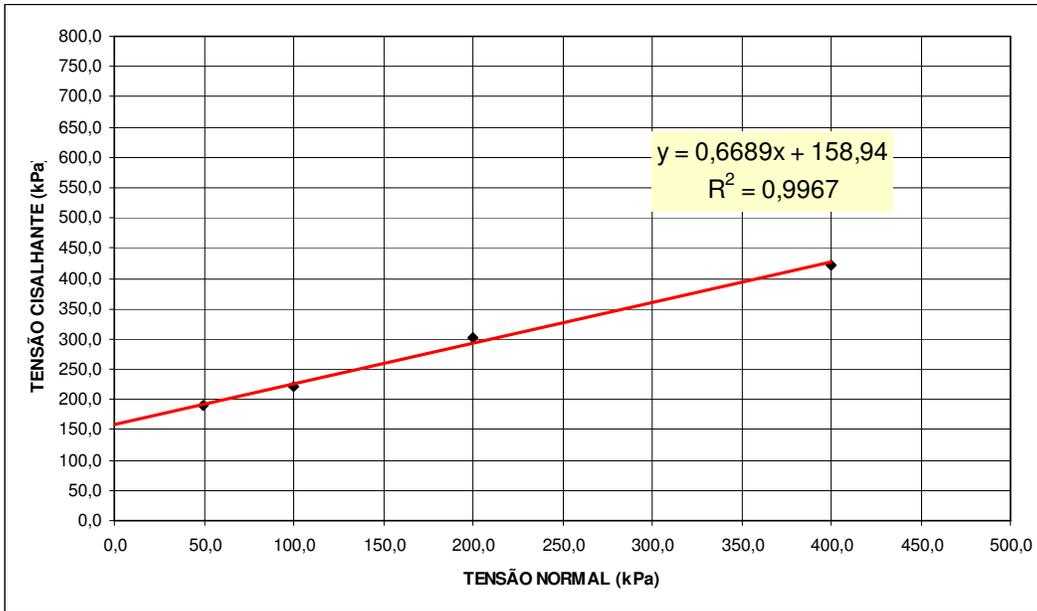
Figura. A2. 6- Envoltória de Resistência

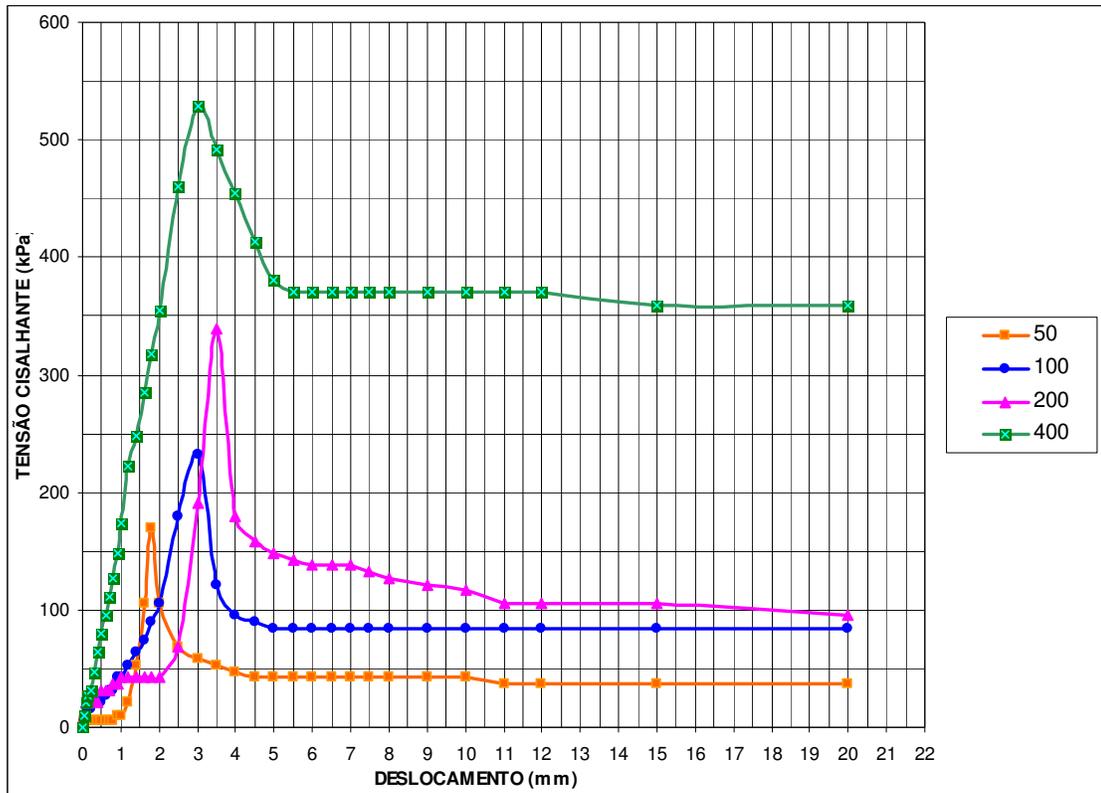
Figura. A2. 7- Curva Tensão Cisalhante x Deslocamento Horizontal

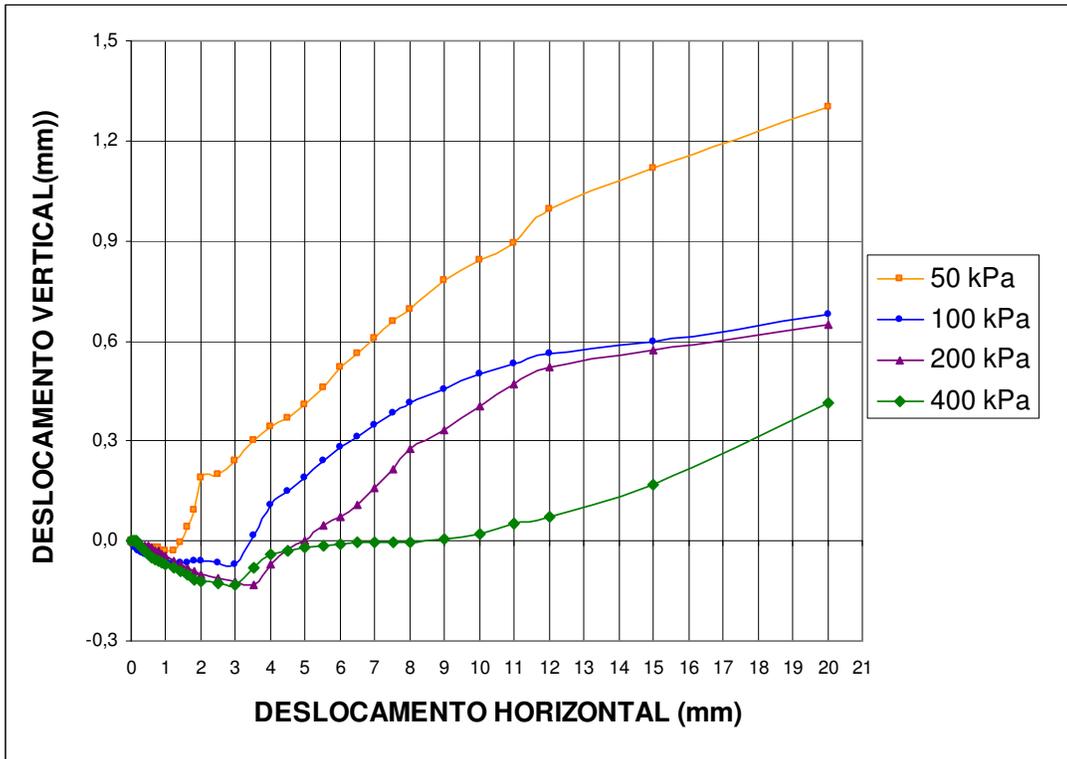
Figura. A2. 8- Deslocamento Vertical x Deslocamento Horizontal

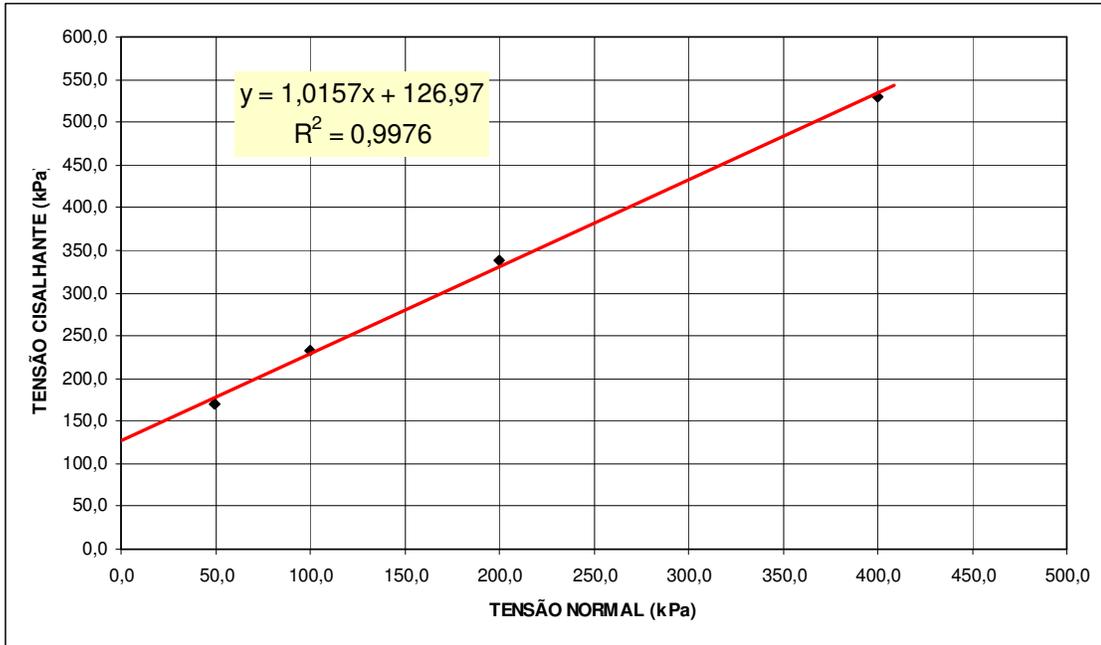
Figura. A2. 9- Envoltória de Resistência

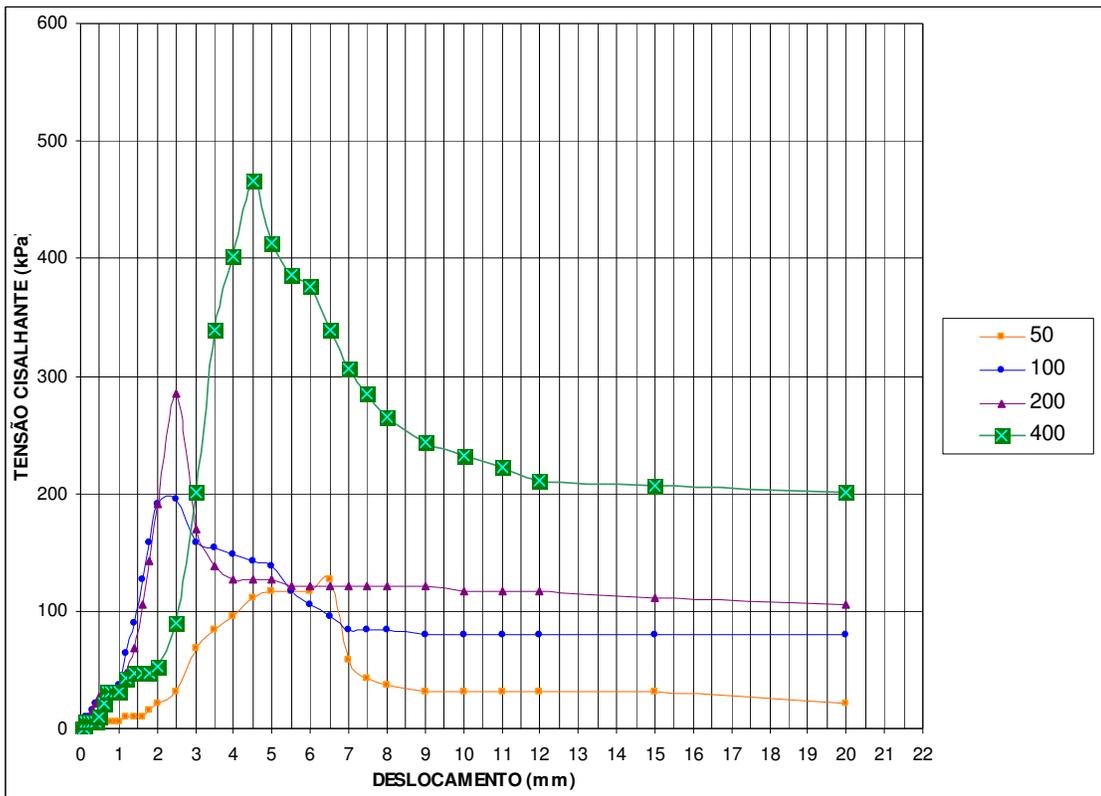
Figura. A2. 10- Curva Tensão Cisalhante x Deslocamento Horizontal (após ensaio de alterabilidade)

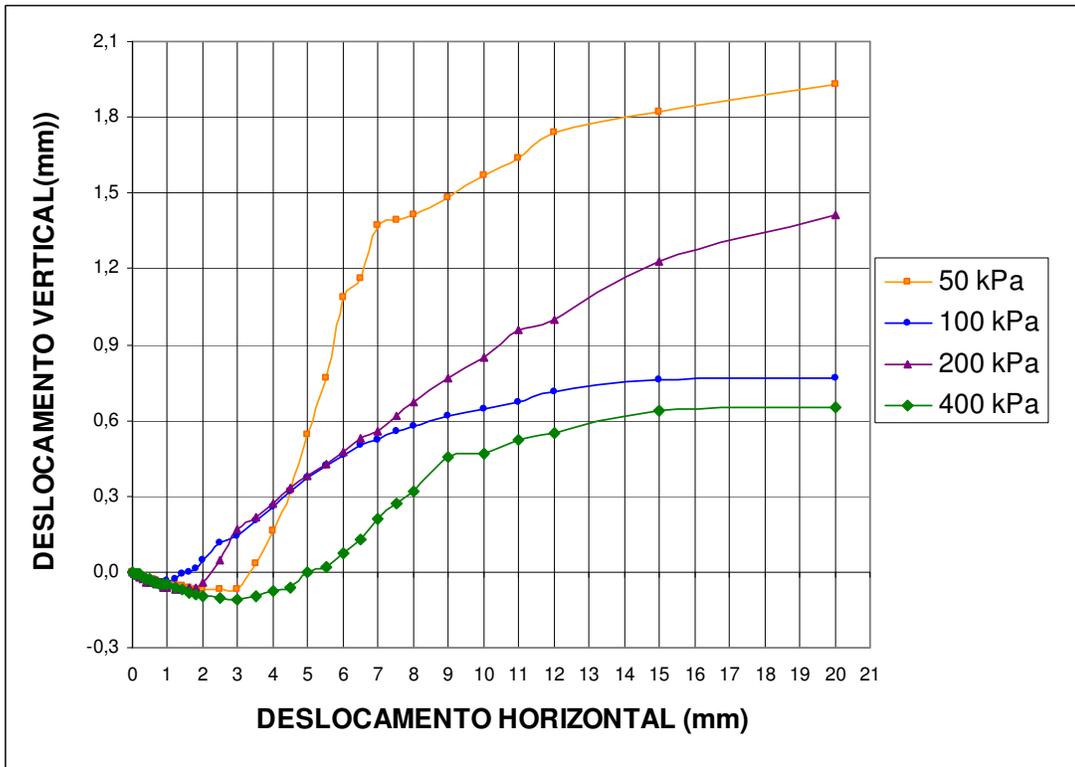
Figura. A2. 11- Deslocamento Vertical x Deslocamento Horizontal (após ensaio de alterabilidade)

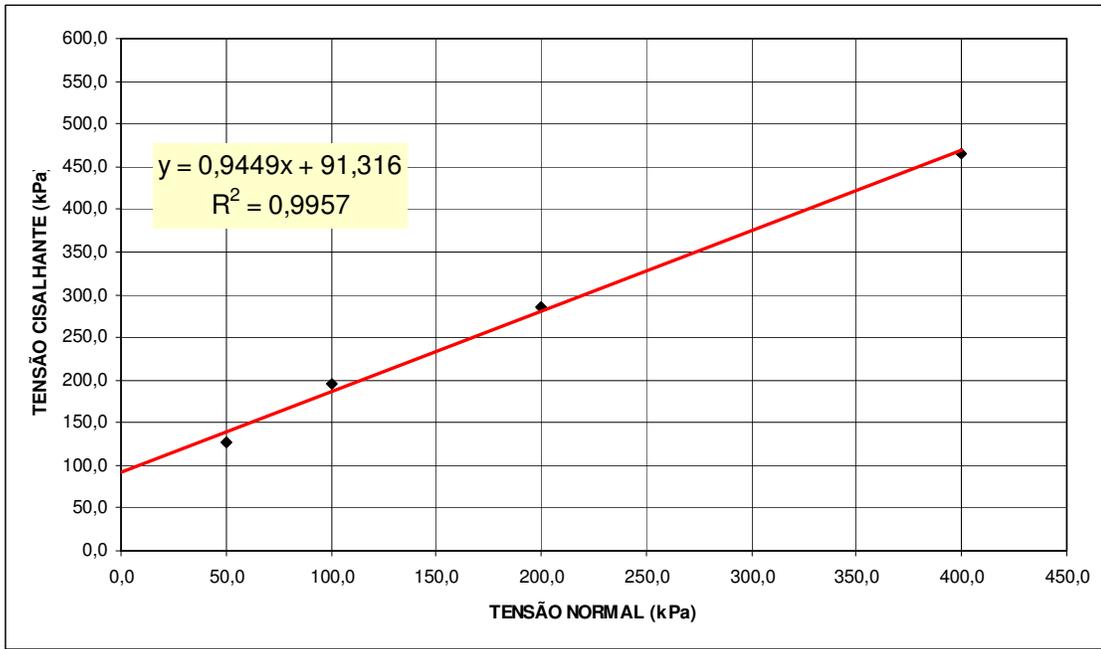
Figura. A2. 12- Envoltória de Resistência (após ensaio de alterabilidade)
