ESTUDO DE REFORÇOS DE ELEMENTOS ESTRUTURAIS DE MADEIRA COM
ESTRUTURA METÁLICA, EM EDIFICAÇÕES ANTIGAS

AUTOR: KLAYDSON D. LOPES FRANÇA

Dissertação apresentada ao Programa de Pós-Graduação do Departamento de Engenharia Civil da Escola de Minas da Universidade Federal de Ouro Preto, como parte integrante dos requisitos para obtenção do título de Mestre em Engenharia Civil, área de concentração: Estruturas Metálicas.

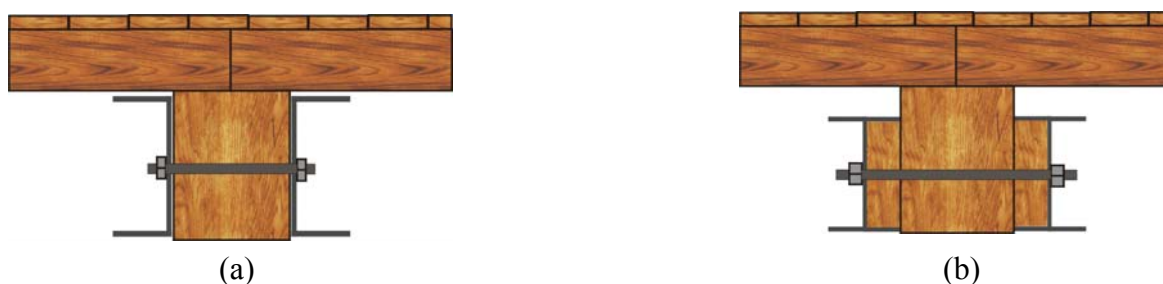
Figura 3. 7 – Perfis dobrado a frio, laminados ou soldados ligados a cada viga de madeira.

Segundo Mazzolani⁴ apud Teobaldo (2004), os pisos de madeira, mais freqüentes em construções antigas, pode ser reforçado de duas maneiras. A primeira, reforçando cada viga de madeira com elemento de aço, para aumentar a resistência do piso e para reduzir a deformação do mesmo. Esta finalidade pode ser atingida de três modos, como mostrado nas figuras 3.7 e 3.8.

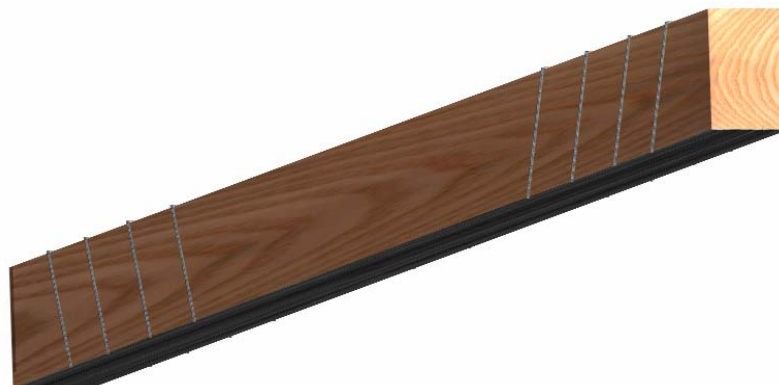
Figura 3. 8 – Reforço de viga com chapa presa na face inferior da viga de madeira com barras inclinadas.

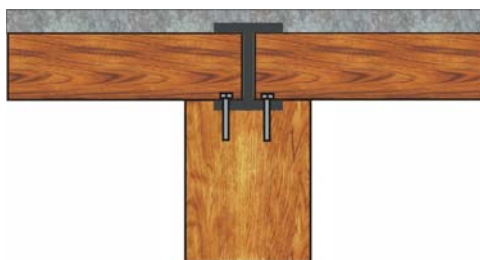
Figura 3. 9 – Reforço com perfil I na parte superior da viga de madeira

Ainda segundo Mazzolani⁴ apud Teobaldo (2004), a segunda maneira de reforçar pisos de madeira é indicada quando as vigas em madeira estão em boas condições, merecendo ser deixadas à vista. Neste caso, o perfil I em aço é colocado na face superior das vigas existentes e apropriados sistemas de conexões são concebidos com o propósito de impedir o deslizamento entre os dois componentes do novo sistema misto aço-madeira, Figura 3.9. Uma variação deste sistema consiste no emprego de planos de espessuras consideráveis ligados à viga inferior mediante parafusos.

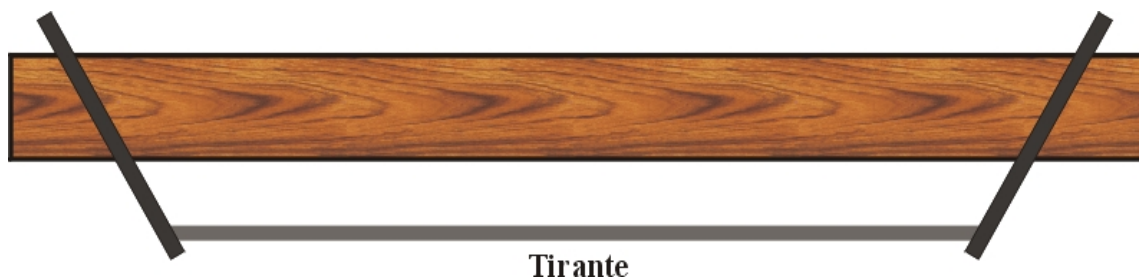
Figura 3. 10 – Reforço de viga com barras de aço e tirantes unindo-as.

Outra intervenção, segundo Rodrigues (2004), consiste em colocar barras de aço inclinadas perfurando a viga e em seguida pender tirantes às barras na região abaixo da viga, transferindo o esforço de tração da viga de madeira para os tirantes, Figura 3.10.

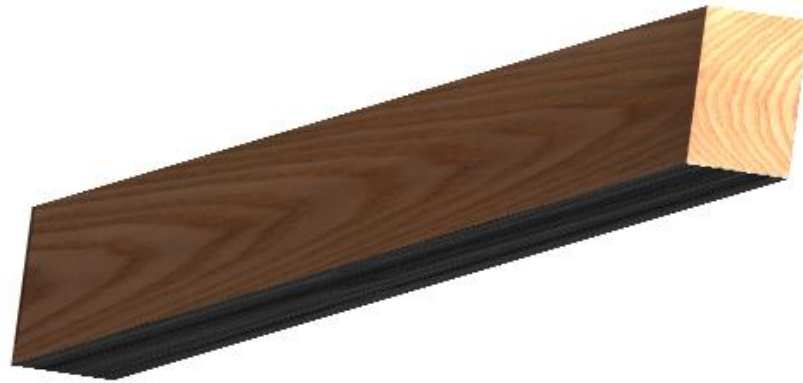
Figura 3. 13 – Reforço de viga com chapa presa na face inferior da viga de madeira com parafusos e adesivo de alta aderência.

Uma proposta consiste simplesmente em colar uma chapa de aço abaixo da viga de madeira com cola de alta aderência, e alguns parafusos ao longo da viga, Figura 3.13.

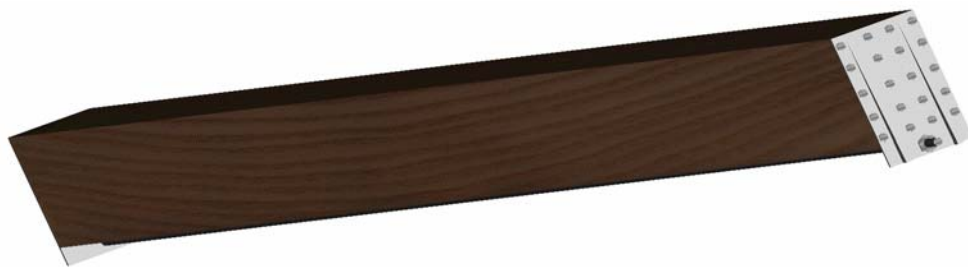
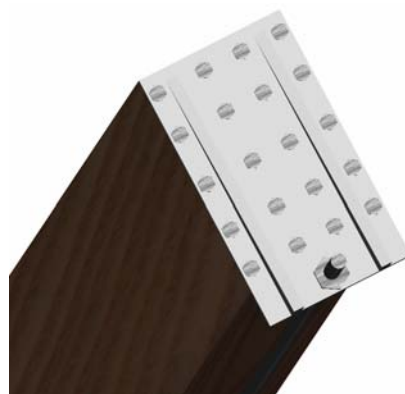
Uma outra proposta, bem semelhante à citada por Rodrigues (2004), só que, neste caso, as barras de aço são substituídas por chapas de topo, reforçada com contra-forte e fixada à viga de madeira por meio de parafusos. Os tirantes unem uma chapa de topo a outra, transferindo o esforço de tração da viga de madeira para os tirantes, Figura 3.14.

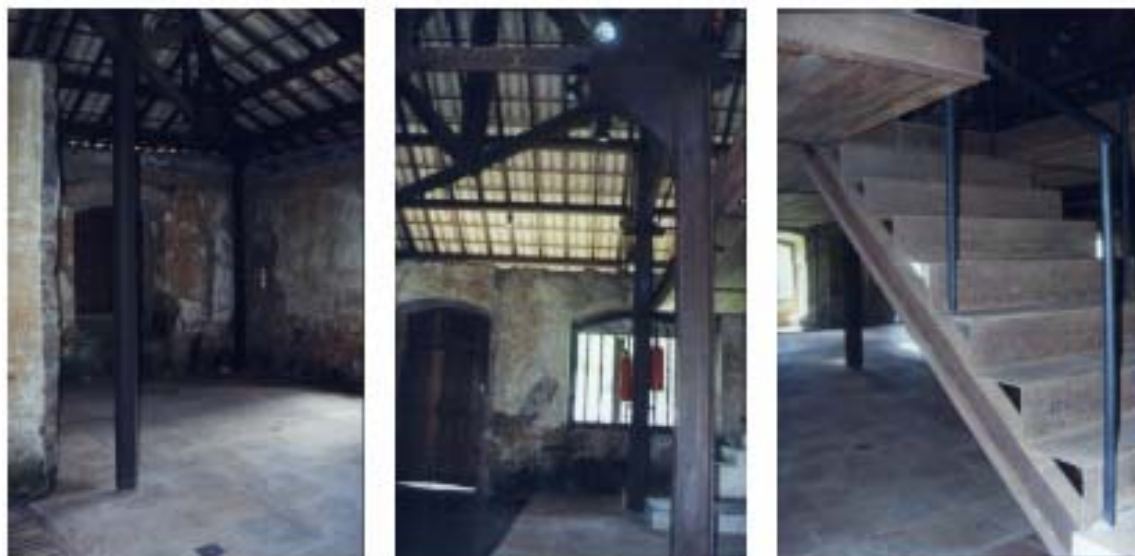
Figura 4. 5 – Pilares metálicos e pilares do mezanino compostos por perfis I soldados.

de aço. Os beirais em beira seveira⁵ foram demolidos e reconstruídos, sendo necessária a realização de uma complementação em pedra nas alvenarias para a execução dos mesmos. Sabe-se que alguns elementos foram previstos inicialmente para serem executados em madeira e substituídos posteriormente pela estrutura metálica.

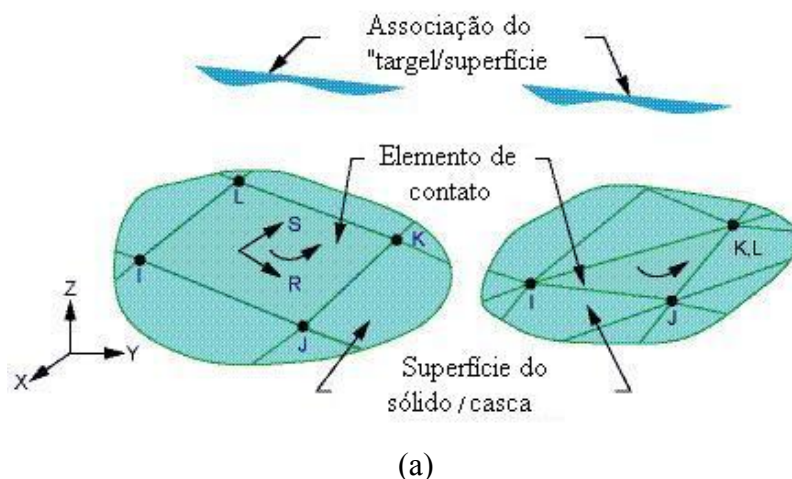
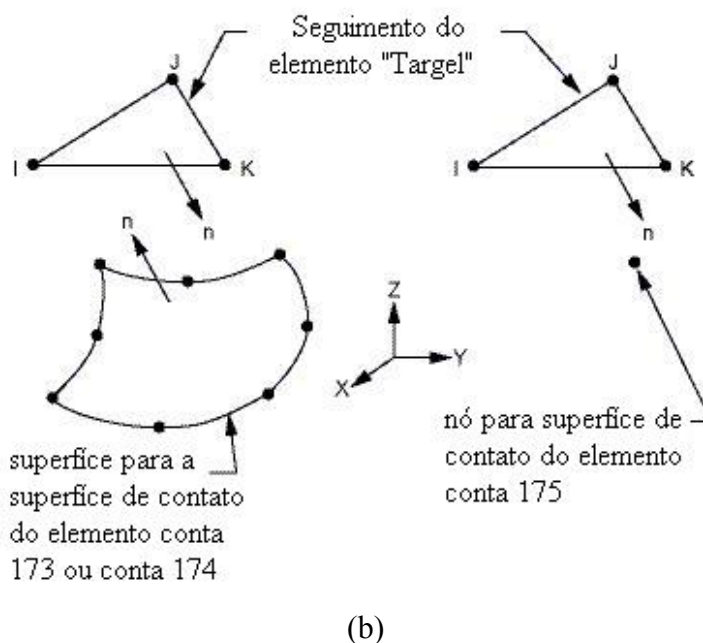
Figura 5. 8 – Elementos finitos (a) *conta 173* e (b) *target 170*.

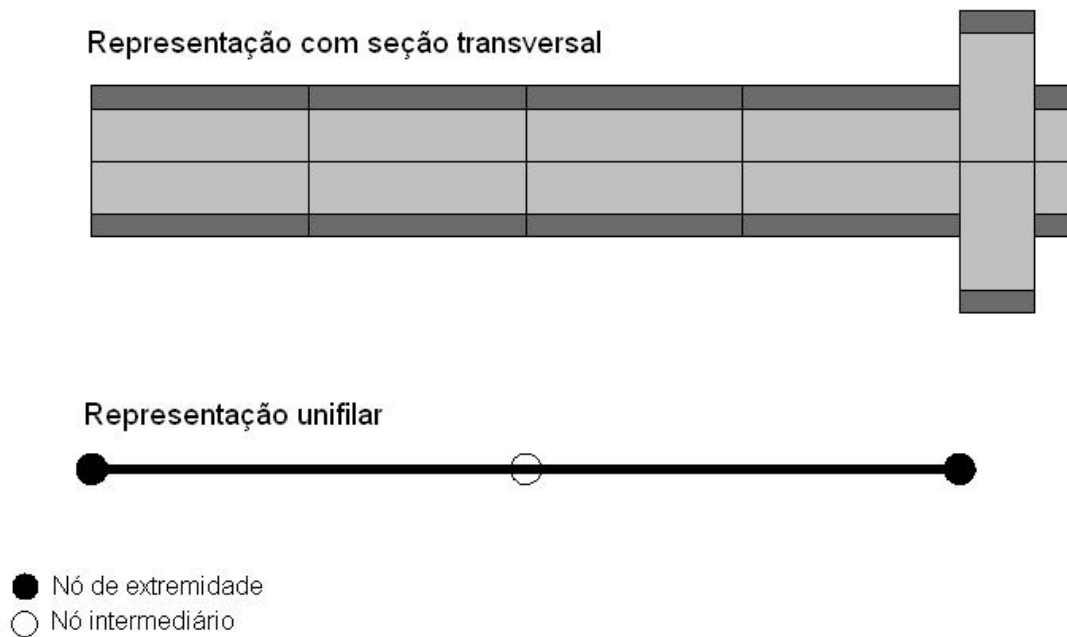
Figura 5. 13 – Discretização da barra rosqueada.

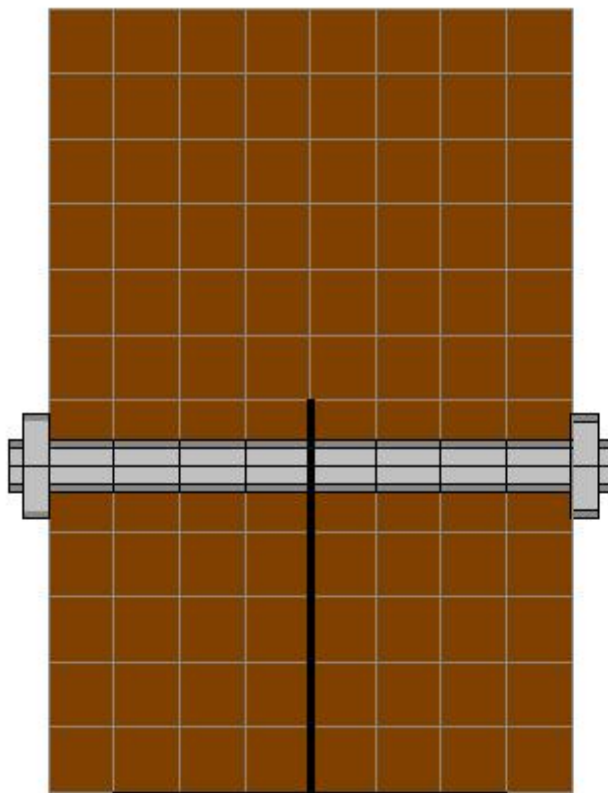
Figura 5. 14 – Viga de madeira discretizada.

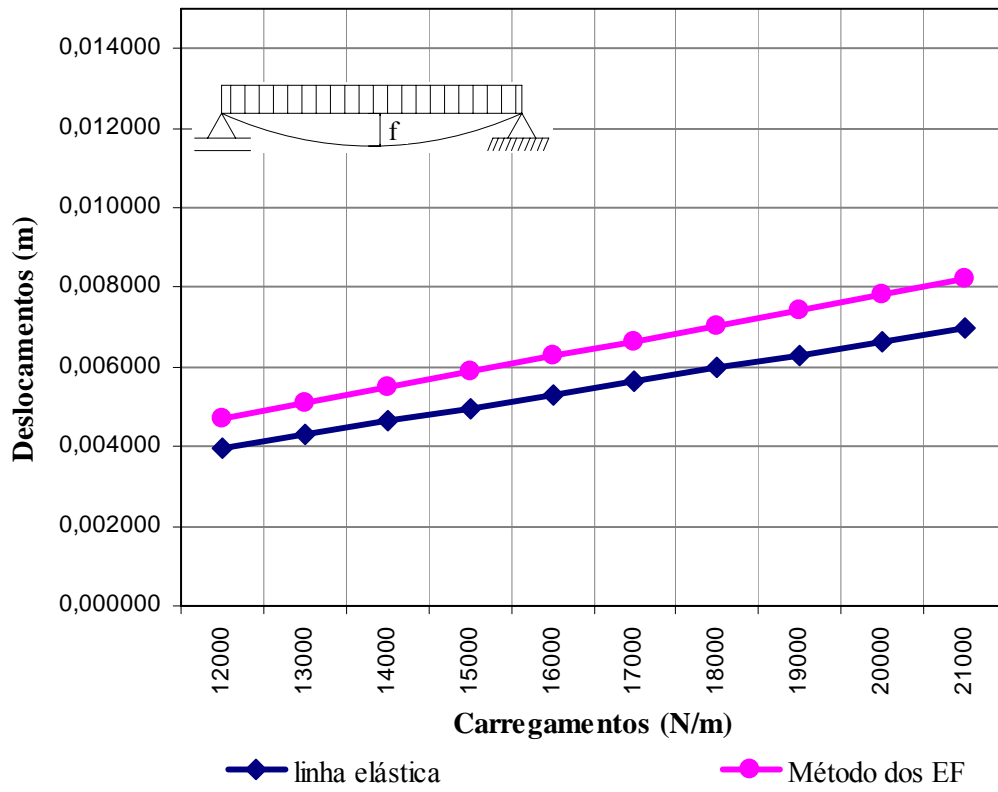
Figura 5. 20 – Flecha máxima para os dois métodos analisados.

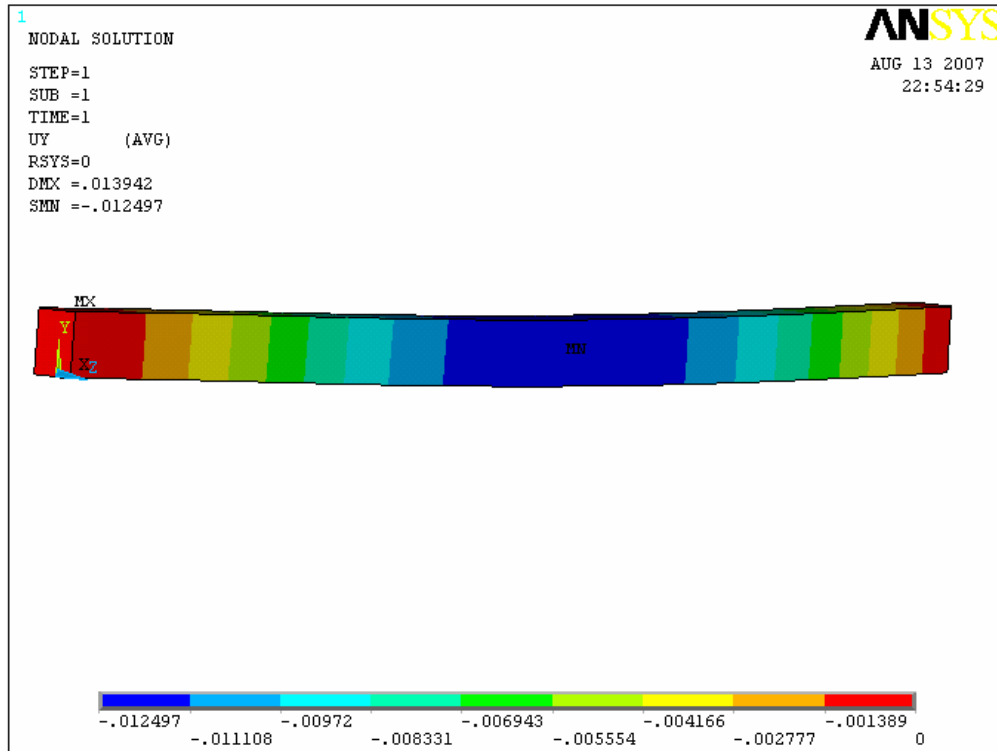
Figura 6. 10–Deslocamento da viga mista, chapa de aço e madeira em relação ao eixo y.

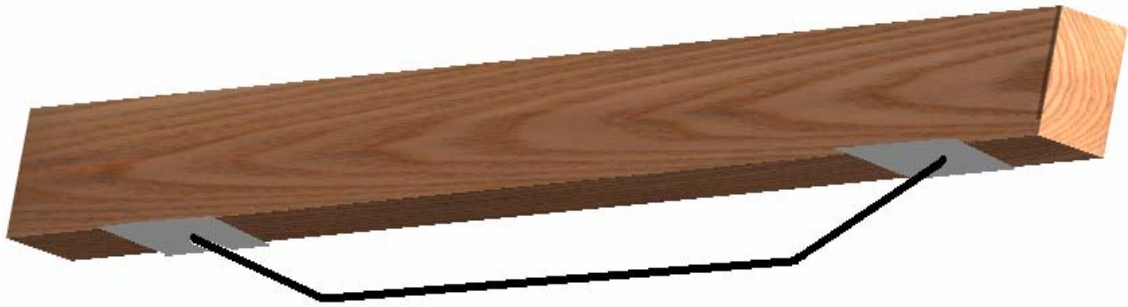
Figura 6. 14 – Reforço em viga de madeira com tirante em forma de U

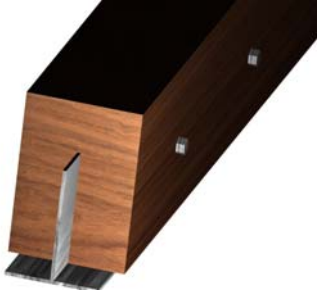
Flecha admissível = 0,0197 m	Eficiência em relação à flecha admissível é de 39 %
Flecha máxima real = 0,0248 m	Eficiência em relação à flecha real é de 51 %
	Flecha máxima = 0,0121 m
Chapa de aço	Tirante com chapa de topo
