**UNIVERSIDADE FEDERAL DE OURO PRETO - ESCOLA DE MINAS
DEPARTAMENTO DE ENGENHARIA CIVIL
PROGRAMA DE PÓS-GRADUAÇÃO EM ENGENHARIA CIVIL**

PATOLOGIA DOS EDIFÍCIOS EM ESTRUTURA METÁLICA

Dissertação apresentada ao Programa de Pós-Graduação do Departamento de Engenharia Civil da Escola de Minas da Universidade Federal de Ouro Preto como parte integrante dos requisitos para obtenção do título de Mestre em Engenharia Civil, área de concentração: Construção Metálica.

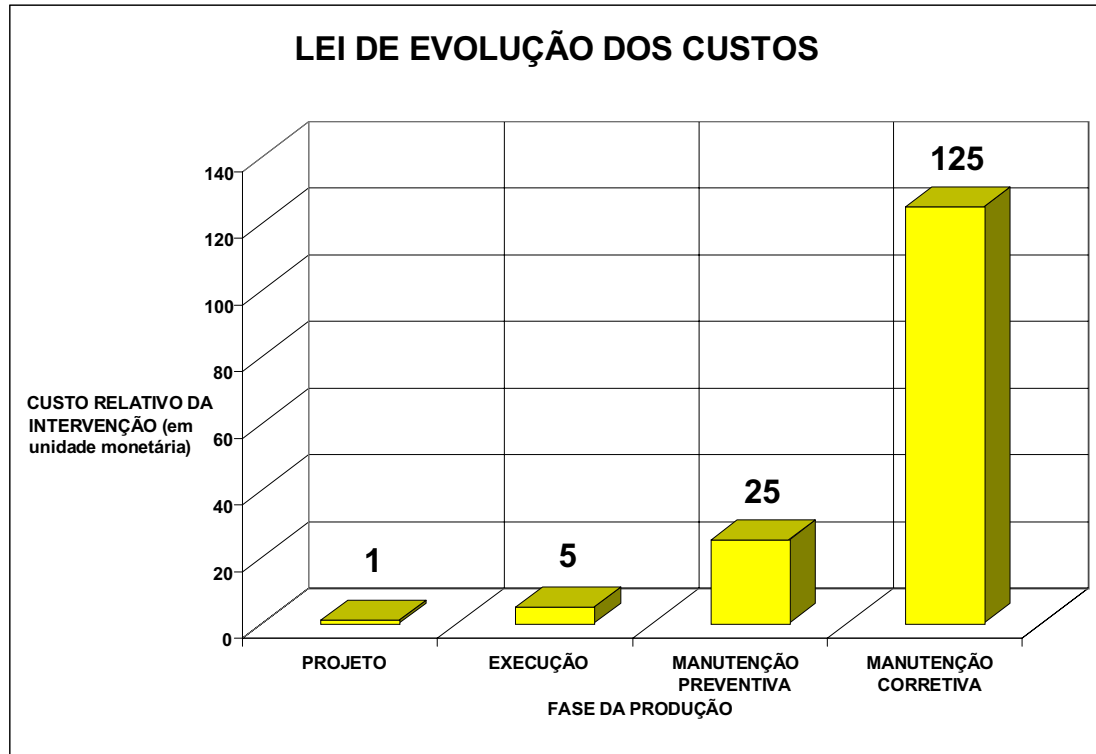
Este gráfico mostra que para se conseguir a mesma qualidade e durabilidade, gasta-se cinco vezes mais à medida que se posterga a tomada de decisões. Parece um tanto exagerado, mas é coerente com a realidade. Diante deste quadro, consideramos importante um trabalho que traga um maior esclarecimento a respeito das morbidades que acontecem nas edificações estruturadas em aço.

Figura 2 – Lei de evolução dos custos - HELENE³⁵

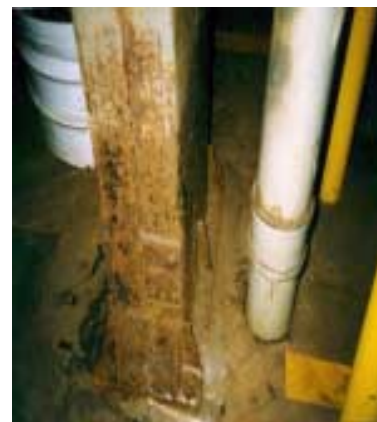
bastante visível e facilmente detectada (figura 8).

Figura 8 - Exemplo de corrosão uniforme em uma coluna metálica

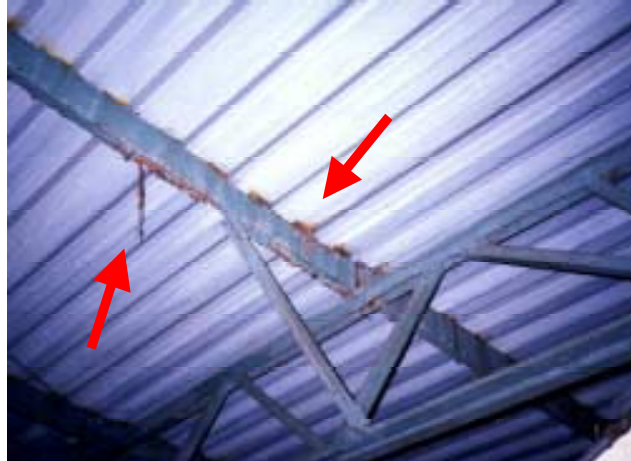
Figura 9 - Terça metálica totalmente corroída

imperativo uma limpeza adequada da superfície corroída, preferencialmente com equipamento de jato de areia. Cabe aqui uma análise mais minuciosa para se decidir qual procedimento adotar:

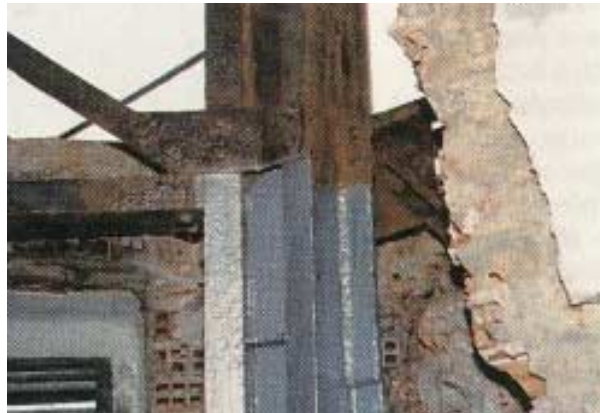
Os custos de intervenção envolvidos em qualquer uma dessas situações devem ser levados em consideração. O deslocamento, a instalação e o funcionamento de equipamentos de limpeza, reparo e suprimentos (jato de areia, máquinas de solda, chapas e/ou perfis diversos) no local de manutenção podem ter um custo muito maior do que simplesmente substituir o perfil inteiro. Por outro lado, a substituição de perfis já instalados pode acarretar em demolições, atrasos e outros contratemplos. Tanto o reforço como a substituição podem implicar em interrupções e prejudicar as atividades desenvolvidas no local (figura 11).

Figura 11 - Recuperação de coluna deteriorada por corrosão – SANTOS⁶²

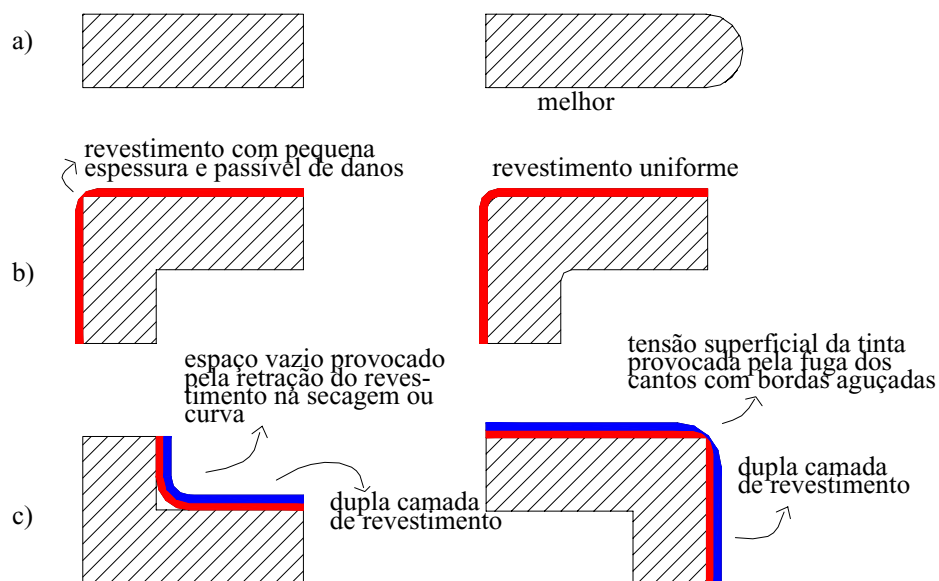
iii. é recomendável o arredondamento dos cantos e extremidades dos componentes (figura 13);

Figura 13 – Arredondamento de cantos – SOUZA^{67, 68}

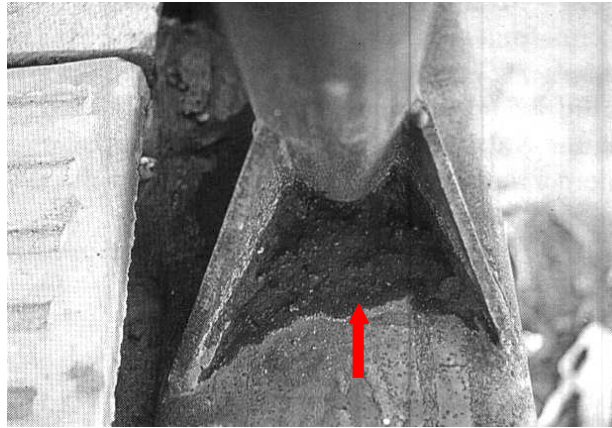
- vi. os cordões de solda, bem como chapas intermediárias de solidarização, devem evitar acúmulo do meio corrosivo (figura 19);

Figura 19 – Acúmulo de umidade – DIAS²⁴

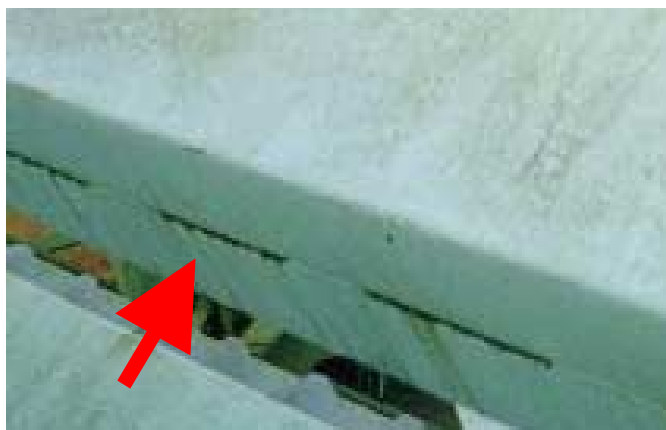
- vii. deve-se evitar a superposição de componentes, ou proteger por vedação ou pintura eficientes a fresta gerada (figura 20);

Figura 20 – Corrosão em frestas

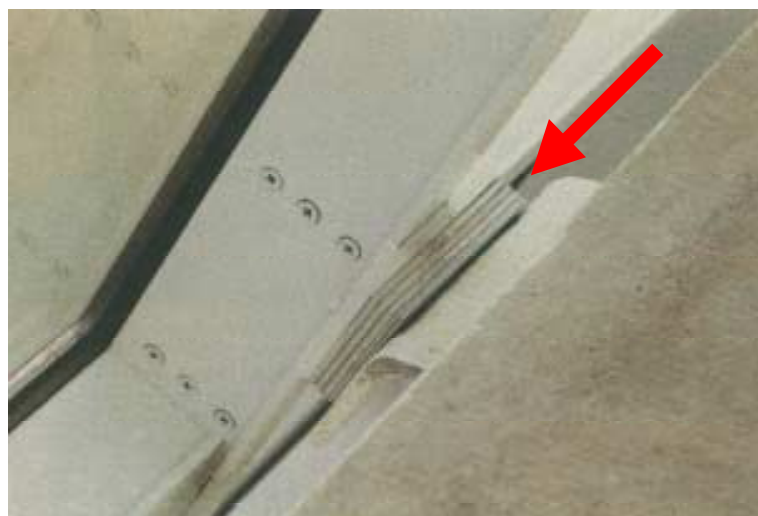
- viii. os contatos bimetálicos devem ser corretamente analisados (figura 21);

Figura 21 – Contato bi-metálico aço-alumínio – COSTA²¹

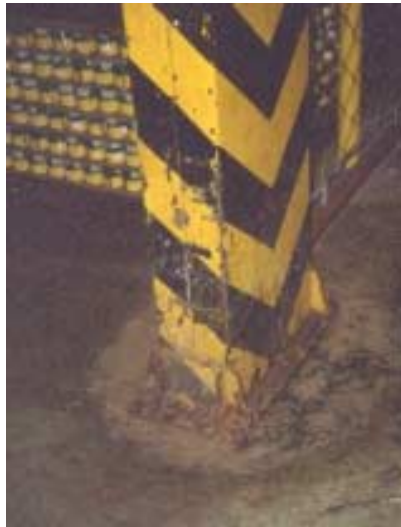
- ix. a interface do engaste de um componente de aço a uma peça de concreto deve receber tratamento adequado, seja por vedação com mastique apropriado ou por aplicação de revestimento adicional na região mais crítica (figura 22);

Figura 22 – Base de coluna corroída

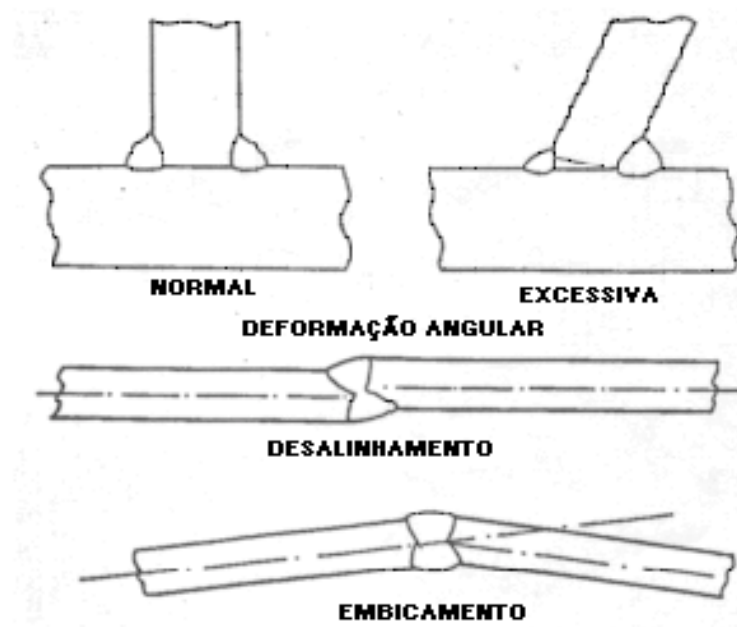
particularmente na soldagem de materiais de pequena espessura quando estes são soldados a outras chapas perpendicularmente. O melhor exemplo de onde isso ocorre é na soldagem dos perfis soldados, onde a mesa das vigas, depois do processo de soldagem, tem que passar por uma desempenadeira para retomar a sua planicidade. Também existe o caso de perfis que se empenam apresentando uma espécie de torção em torno de algum de seus eixos. Neste caso existe uma técnica para desempenamento baseado no uso do maçarico e água e que é baseada na experiência de alguns operários da fabricação.

Figura 40 - Diversos tipos de empenamentos devido à soldagem

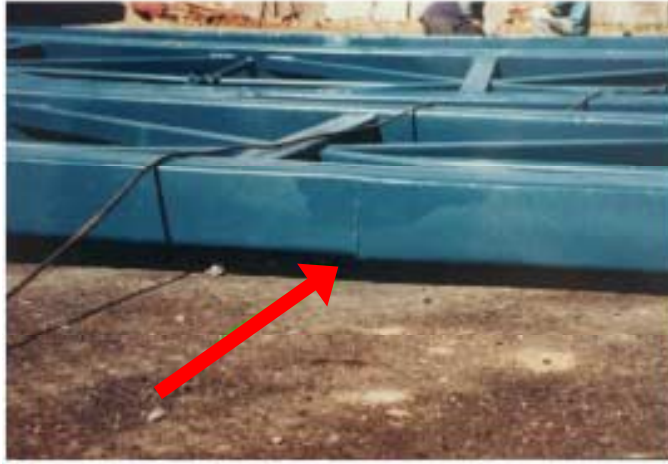
um perfil caixão 120x120x4,8, e o segundo 120x115x4,8, resultando em uma diferença de 5 mm entre ambos.

Figura 46 - Não coincidência entre perfis de diferentes dimensões – BETINELI¹², ZACARIAS⁵⁵

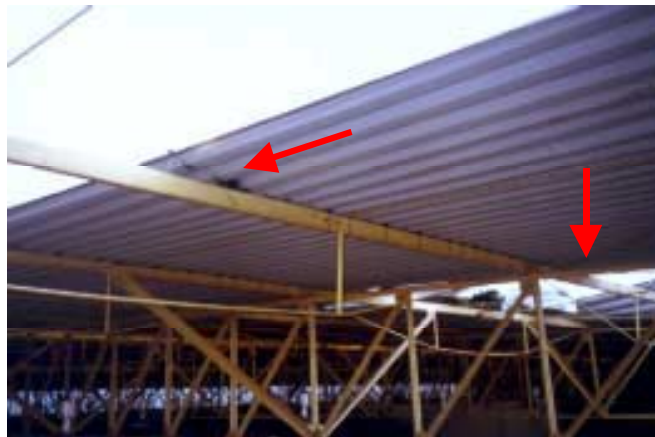
A NBR 6123 / 88⁰⁷, item 6.1.2, estabelece zonas especiais de sucção em determinadas regiões da edificação – normalmente nas bordas e próximos à cumeeira - onde o valor dos coeficientes supera em muito o valor utilizado no cálculo estrutural. Se isso não for observado o dimensionamento dos elementos estruturais (ganchos de fixação das telhas, terças, tesouras, etc) será inferior ao valor real da força de sucção, e o arrancamento destas nesta região será inevitável (figura 57).

Figura 57 - Falha por insuficiência de parafusos de fixação das telhas sobre as terças

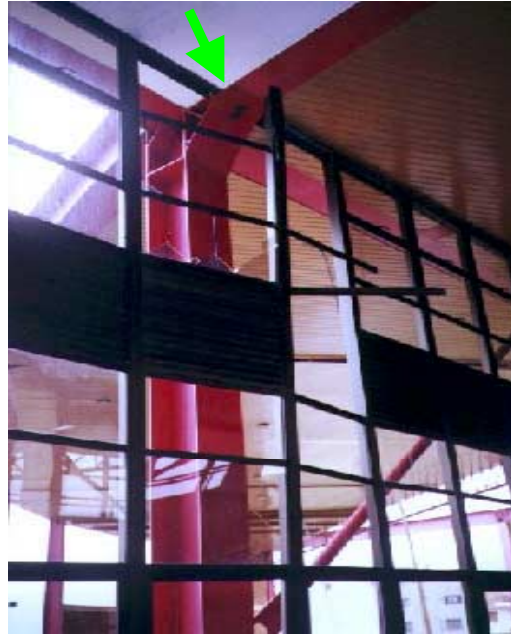
Em estruturas com grandes vãos internos a consideração da pressão interna torna-se de grande importância. Principalmente porque algumas normas mais antigas estabelecem valores bem abaixo dos reais. Para se prevenir este tipo de problema (figura 59) deve-se procurar

Figura 58 - Estrago causado pela pressão do vento

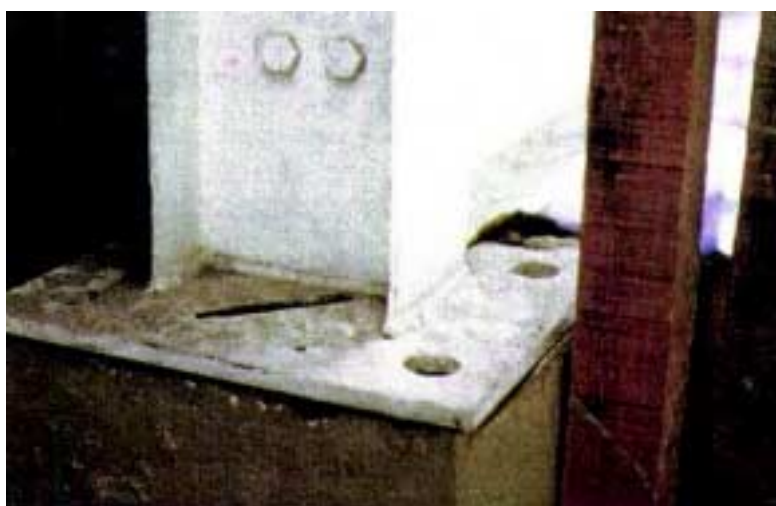
Figura 62 - Base de coluna faltando os chumbadores e com dimensões incorretas do bloco de concreto – SANTOS⁶²

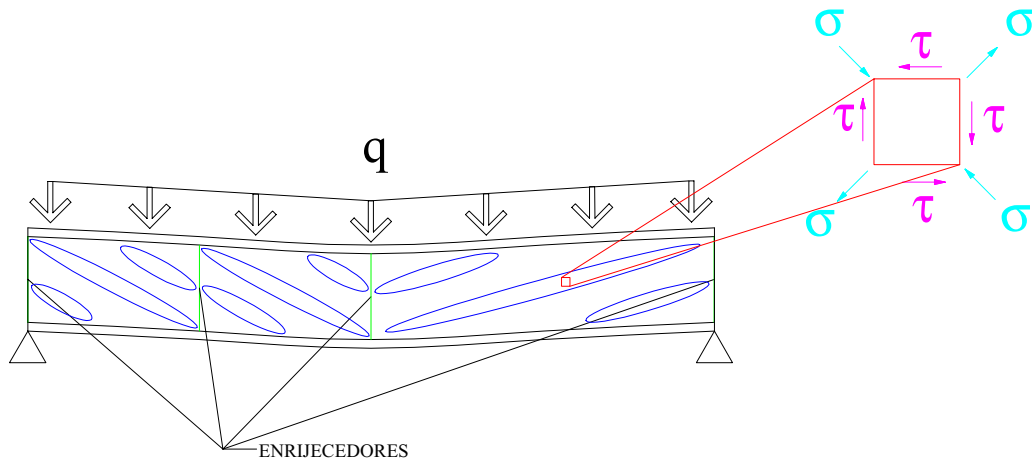
67). Na ocorrência desse fenômeno, a solução é a substituição do perfil (no caso de vigas esbeltas), pois o comprometimento da peça é muito grande.

Figura 67 - Falha da viga por esforço cortante

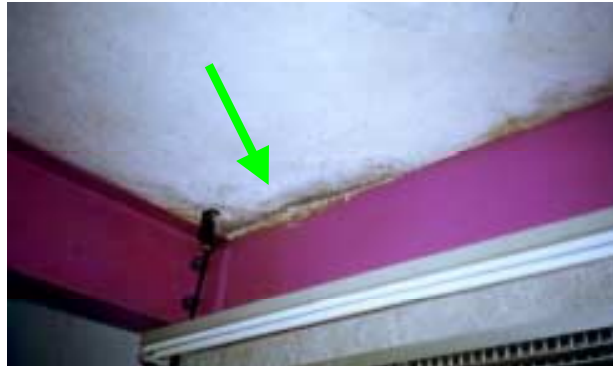
se torne um problema crônico, exigindo até mesmo a demolição e substituição da estrutura como um todo.

Figura 72 - Corrosão na interface entre laje e viga

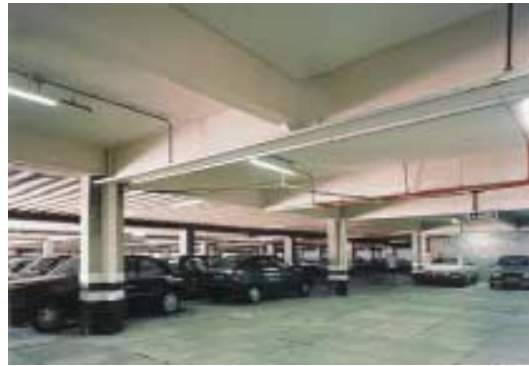
A laje de concreto armado é um dos tipos de laje mais empregados com estruturas metálicas atualmente (figura 73). Três constituintes se destacam: o concreto, os vergalhões de aço e as formas. Os dois primeiros são os constituintes básicos do componente final, enquanto que as formas, apesar de participarem apenas do processo de moldagem da estrutura, possuem extrema

Figura 73 - Estrutura metálica com laje maciça

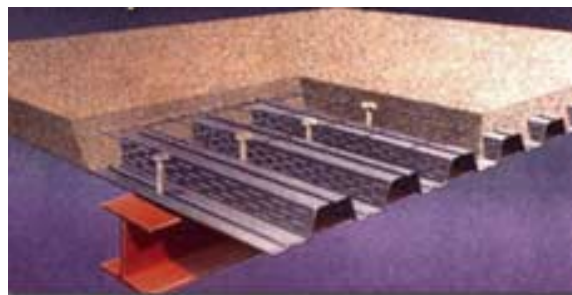
**Figura 74 - Vista geral de uma laje mista
- CODEME¹⁸**

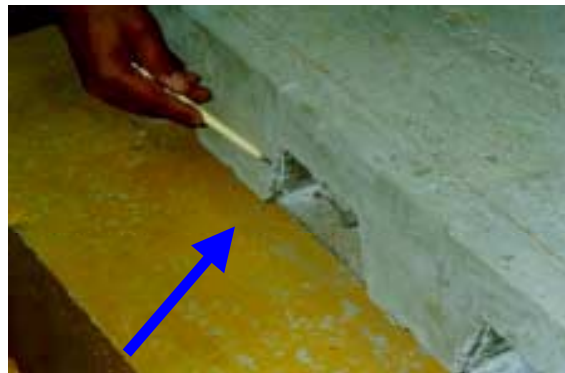
Figura 77 - Descolamento do concreto da chapa de aço – CODEME¹⁸

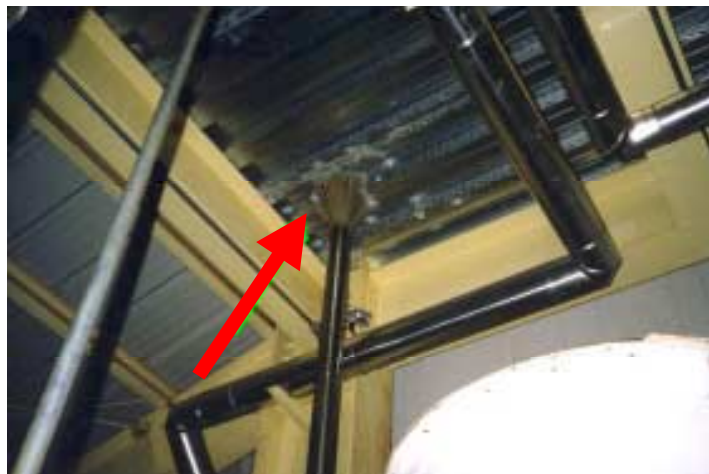
Figura 79 - Diversos pontos de corrosão em uma instalação industrial

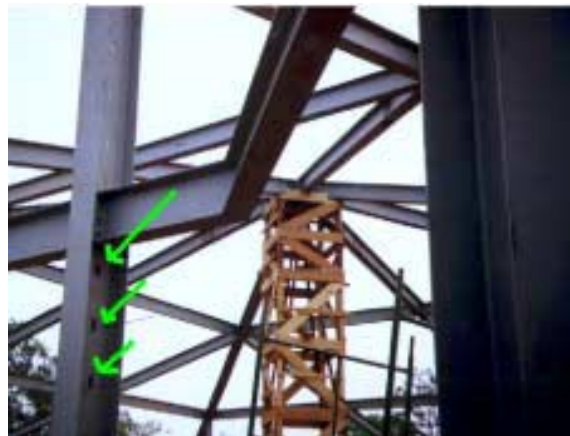
Figura 84 - Ferros "cabelo" para receber alvenaria solidarizada em pilar metálico

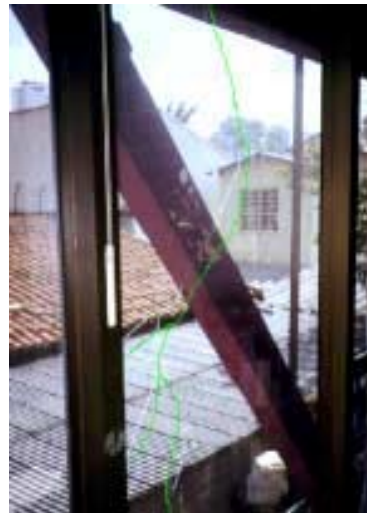
Figura 88 - Trinca em fachada de vidro

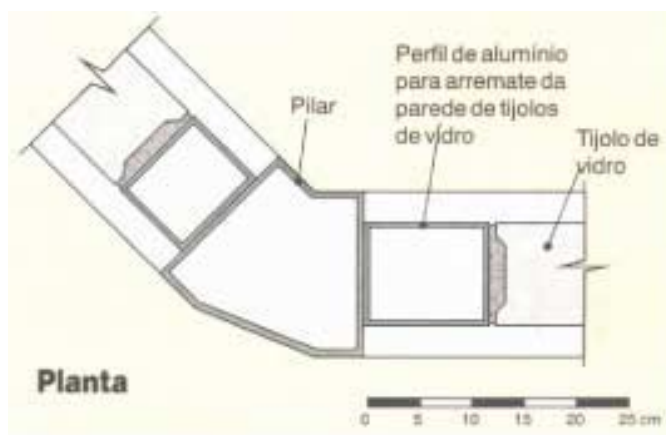
Figura 93 - Esquema para instalação de fechamento de tijolos de vidro – COSTA²¹

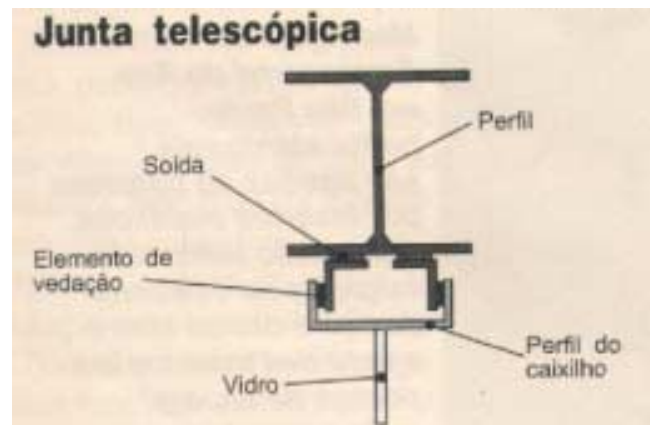
Figura 95 - Esquema de junta telescópica para fechamentos com fachada de vidro – COSTA²¹

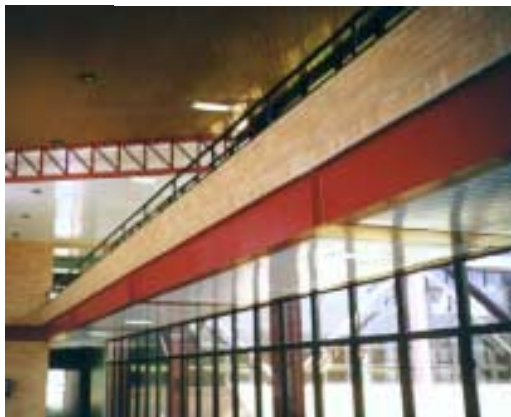
Figura 98 - Detalhe de alvenaria sobre viga contínua

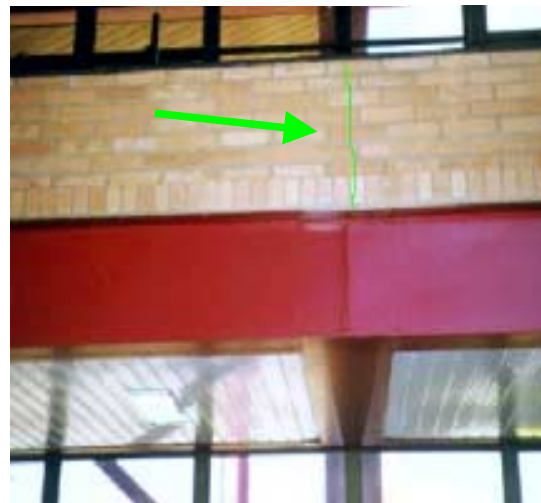
Figura 99 – Fissura na alvenaria sobre o apoio

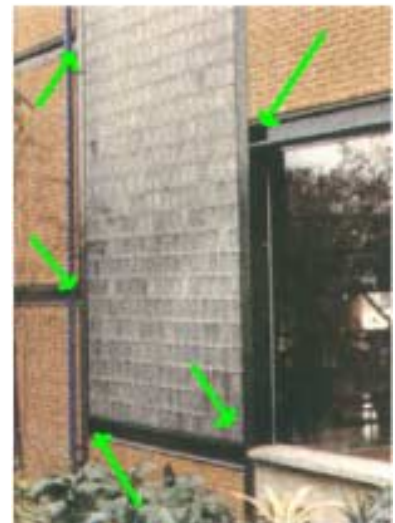
Figura 105 - Pontos críticos para penetração de umidade em ligações e nas interfaces com os fechamentos – COSTA²¹

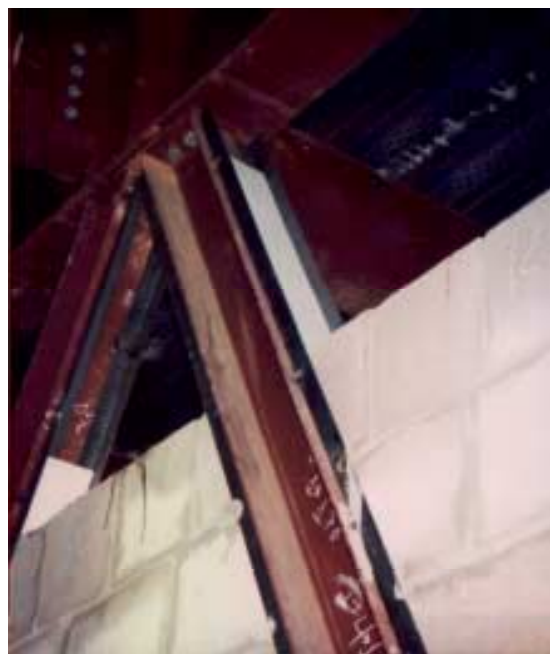
Figura 107 - Contraventamento + junta telescópica

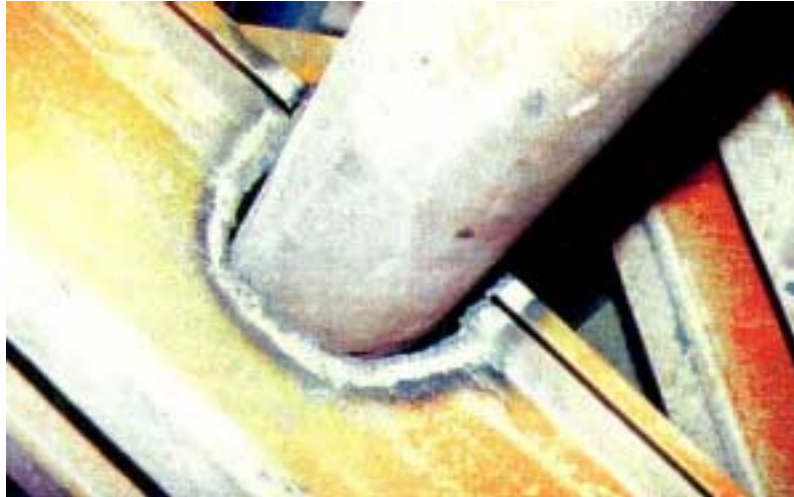
Figura 110 - Seccionamento de perfil estrutural para passagem de tubulação - – SOUZA⁶²
