MAPEAMENTO DE DETERIORAÇÕES EM MONUMENTOS HISTÓRICOS DE PEDRA-SABÃO EM OURO PRETO

MARIA ELIZABETH DA SILVA & HUBERT MATHIAS PETER ROESER

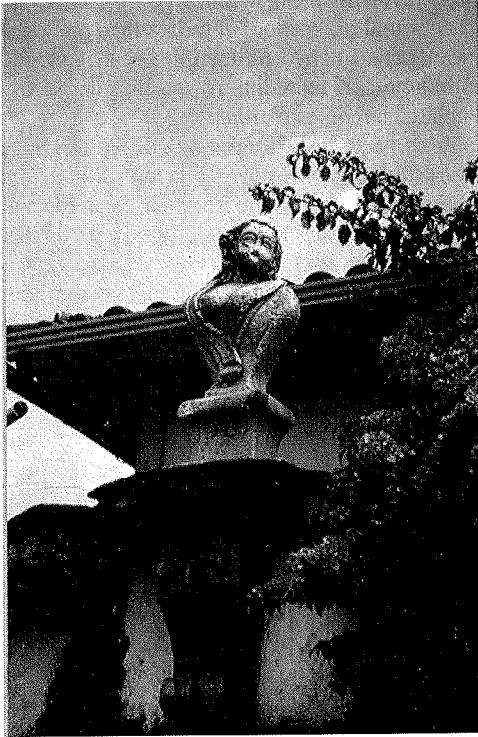
BUSTO - CHAFARIZ DO ALTO DA CRUZ A parte superior do Chafariz do Alto da Cruz é ornamentada por um busto (Fig. 4) esculpido em pedra-sabão de cor cinza, e no qual, nas partes pouco alteradas, ainda é perceptível, o aspecto untuoso ao tato característico da rocha. A base retangular onde se apóia o busto é cinza, levemente castanha.

Figura 4 - Vista parcial do busto em pedra-sabão situado no Chafariz do Alto da Cruz e datado de 1761.

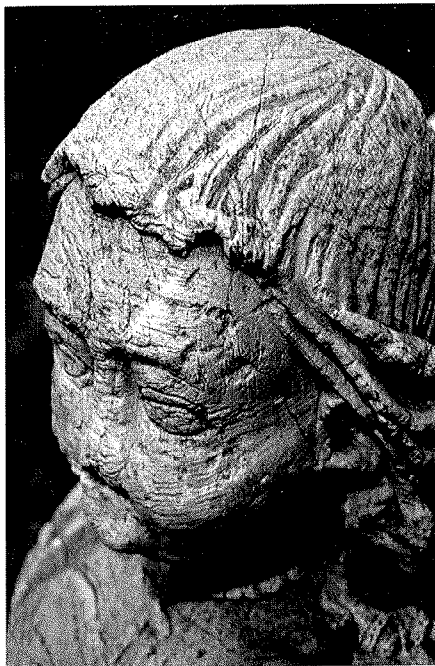
Na parte frontal da face e corpo, as alterações características compreendem várias porções com relevo moderado, observando-se na face a descaracterização completa do nariz, boca e olho esquerdo, acrescidas de inúmeras fissuras de larguras e

comprimentos variados que se interceptam. Na orelha esquerda, houve provável perda de fragmentos compactos por razões não reconhecíveis, descaracterizando a forma esculpida (Fig. 5). Abaixo do queixo, o relevo é moderado e há depósito de sujeira de tom esverdeado, com a formação de uma crosta superficial.

Figura 5 - Detalhes do rosto da escultura com relevo de degradação moderado, fissuras e perda de fragmento.

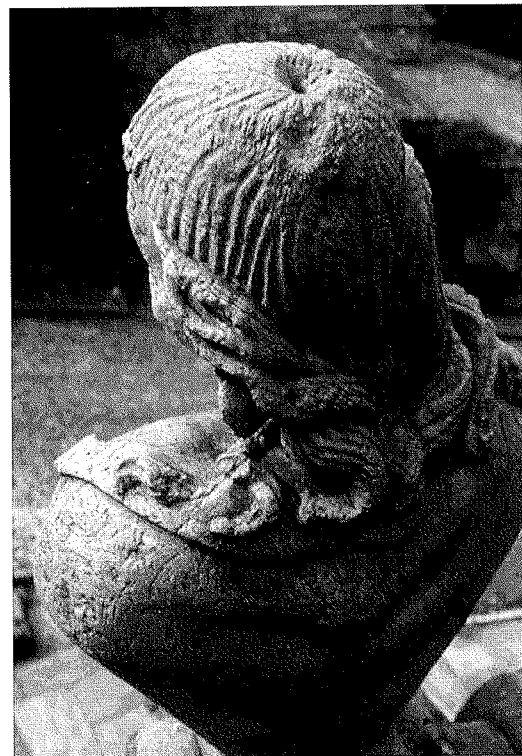
Em toda a porção posterior da cabeça predomina relevo moderado, especialmente no topo, onde os cabelos esculpidos perderam a forma original, com a formação de relevo áspero. Há também fissuras de comprimentos variados que atingem as laterais da face (Fig. 7). Nos cachos da parte posterior dos cabelos são comuns depósitos de sujeira esverdeada, que mudou a cor da superfície rochosa, porém um pouco menos intenso que o depósito observado nas dobras do pescoço. Na parte posterior das costas, tanto na porção superior quanto inferior, predomina um relevo moderado com a presença de fissuras. Depósitos de sujeira esverdeada preenchem as cavidades resultantes do intemperismo seletivo ou parcial da rocha.

Figura 7 - Vista posterior da cabeça com relevo áspero e fissuras.

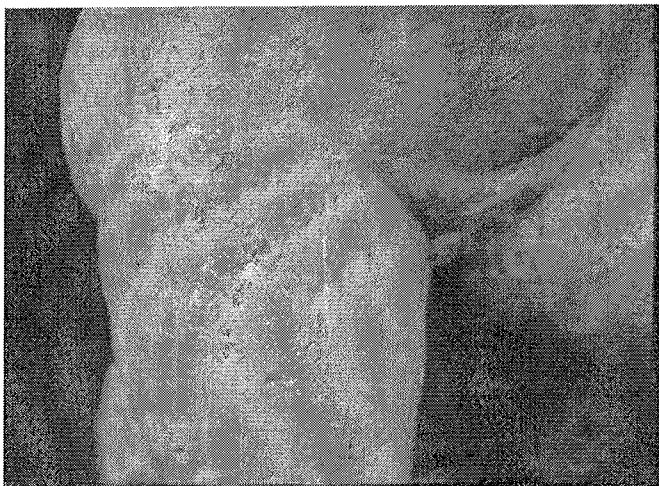
Nos membros, há perda de fragmentos de rocha, principalmente no antebraço esquerdo, dedo polegar da mão direita, órgão sexual (Fig. 10) como também na lateral irregular esquerda contra a qual a estátua se apóia. Entretanto, nesta última, a perda dos diversos blocos de pedra-sabão foi reparada com argamassa.

Figura 10 - Destaque de perda de fragmentos compactos de rocha no órgão sexual, da estátua de Eros Menino.

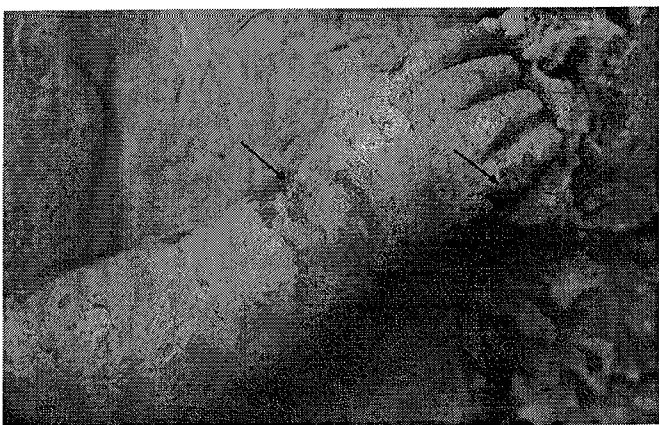
No antebraço e na face da mão direita, ocorrem fissuras com cerca de 1cm de largura preenchidas com resina (epox) (Fig. 11). Nos membros predomina relevo suave em toda extensão do braço, mas com até 0,5 cm de profundidade em algumas partes, assim como descoloração e formação de manchas esbranquiçadas. O dedo mínimo do braço direito foi parcialmente restaurado com resina.

Figura 11 - Vista frontal do antebraço e mão direita com presença de relevo, fissuras, descoloração e restaurações do pulso e do dedo com resina.
