PARÂMETROS PARA PREVENÇÃO DE PATOLOGIAS EM EDIFICAÇÕES ESTRUTURADAS EM AÇO

Tese apresentada ao Programa de Pós-Graduação do Departamento de Engenharia Civil da Escola de Minas da Universidade Federal de Ouro Preto, para obtenção do título de Doutor em Ciências da Engenharia Civil, área de concentração: Estruturas e Construção
Orientador: Prof. Dr. Henor Artur de Souza

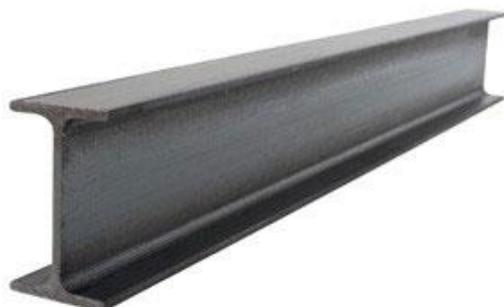
Figura 3.1 - Perfil laminado

Os perfis laminados (Figura 3.1) são fabricados a quente nas usinas siderúrgicas e são para estruturas de importância. Têm um custo mais vantajoso por dispensar a fabricação “artesanal” dos perfis soldados ou dos perfis formados a frio. Os perfis laminados fabricados no Brasil dividem-se em duas séries: W e HP. A designação dos perfis é: a série seguida da altura e da massa por unidade de comprimento. Por exemplo: W 310 x

44,5 ou HP 250 x 62. O aço geralmente utilizado na fabricação desses perfis é o ASTM A 572 Gr 50, com $f_y = 354$ MPa e $f_u = 450$ MPa

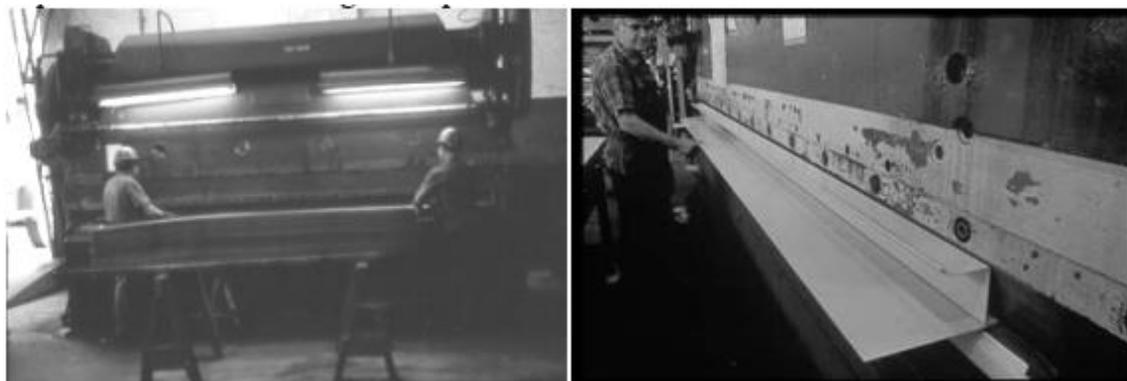
Figura 3.4 - Perfis formados a frio

A norma NBR 6355 (ABNT, 2003), padroniza vários perfis formados com chapas de espessuras entre 1,50mm a 4,75mm, indicando suas características geométricas, pesos e tolerâncias de fabricação (Figura 3.4). A nomenclatura dos perfis também é padronizada. A designação dos nomes se dá pela seguinte ordem: tipo do perfil x dimensões dos lados x espessura, todas as dimensões são dadas em mm. O Quadro 3.3 mostram-se os tipos de perfis e nomenclatura padronizados.

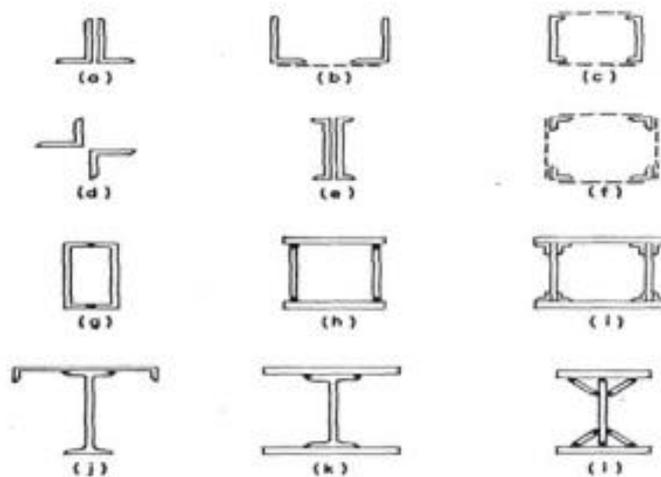
Figura 3.5 - Seções de perfis compostos utilizados como viga

Os perfis compostos são obtidos pela composição, por meio de soldagem ou aparafusamento, de chapas ou outros perfis (Figuras 3.5 e 3.6).

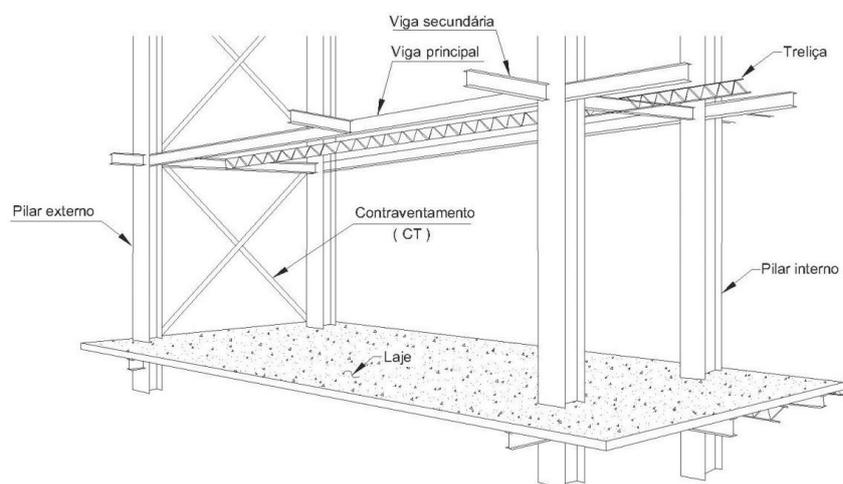
Figura 3.7 - Elementos componentes de uma estrutura em aço

Os principais componentes estruturais dos edifícios estruturados em aço são (Figura 3.7):

- Fechamentos verticais;
- Lajes;
- Contraventamentos.

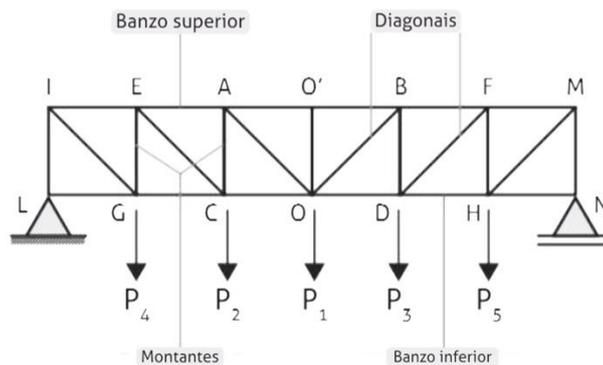
Figura 3.8 - Elementos de viga treliçada

As vigas treliçadas (Figura 3.8 e 3.9) são fabricadas, basicamente, em perfis de chapa dobrada, normalmente perfil "U" dobrado. As treliças são utilizadas em vãos maiores e possibilitam uma ótima relação resistência/peso do sistema estrutural, pois sendo constituídas apenas por elementos tracionados ou comprimidos, permitem o uso de seções transversais relativamente esbeltas, compondo um sistema de grande altura, e consequente grande envergadura, sem, entretanto, possuir muito peso, como seria o caso, por exemplo, de vigas de alma cheia (TISOT; MEDEIROS; KRIPKA, 2010).

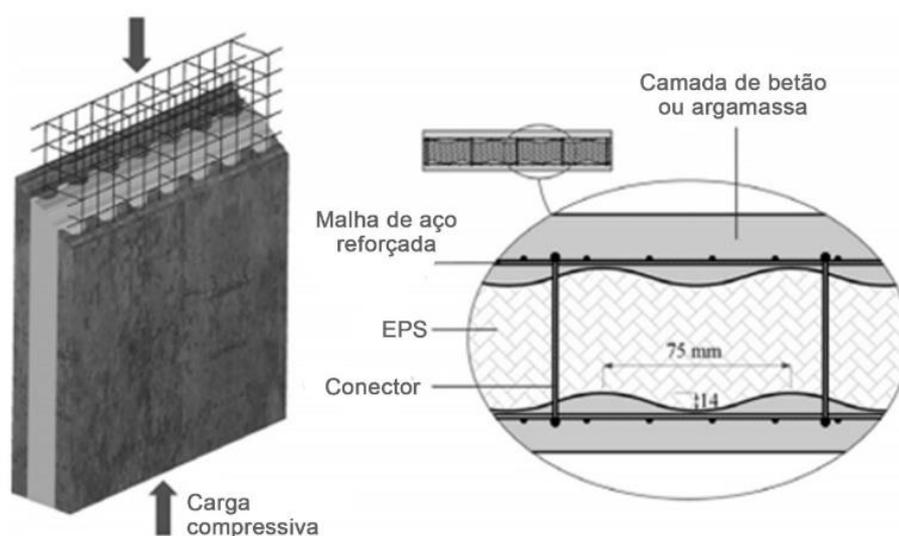
Figura 3.10 - Painel EPS

A origem dos painéis EPS (Figura 3.10) é um projeto italiano, desenvolvido em região sujeita a terremotos, com o objetivo de se criar uma estrutura monolítica e que agregasse elementos de isolamento térmica. Os painéis são constituídos por uma camada intermediária de poliestireno, que varia de espessura, e duas camadas de concreto, ligadas ao recheio de poliestireno por armadura metálica definida em projeto. Sua espessura final pode variar entre 55mm a 110mm. Para conferir estabilidade e aumentar a capacidade de carga dos painéis são empregados conectores de aço, que se fixam, na horizontal, a cerca de 2m do piso. Além disso, uma malha de aço de reforço é incorporada em cada camada de concreto (SOUZA, 2009; CARBONARI, *et al*, 2013). Os painéis aceitam aplicações de cerâmicas (com argamassa cimento-cola) e gesso ou massa corrida como acabamento usual em alvenaria (MAMMINI, 1998).

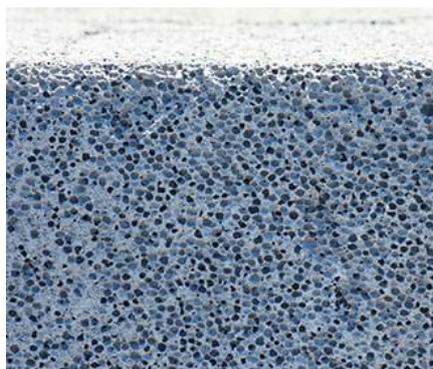
Figura 3.11 - Concreto celular autoclavado

O concreto celular é um concreto aerado, que possui em sua matriz sólida, células originadas da formação de bolhas, que podem ser por causa química ou inseridas mecanicamente no processo de sua execução (Figura 3.11). A cura em autoclave proporciona valores de resistência à compressão superiores à cura ao ar, para a mesma massa específica do produto (RIBEIRO, 2001).

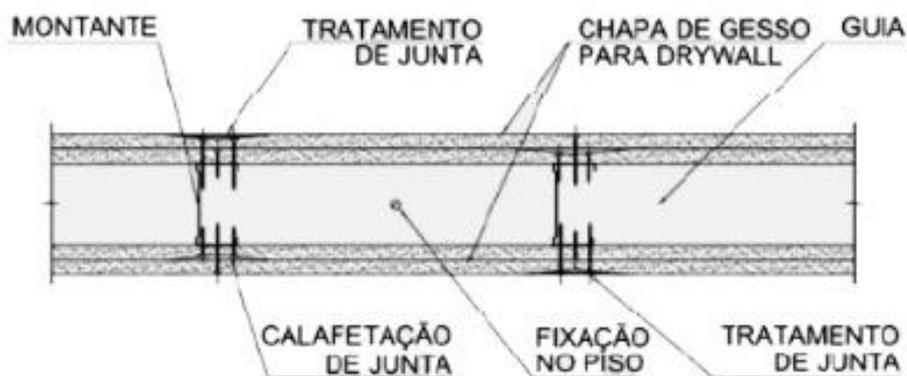
Figura 3.12 - Parede com estrutura simples/chapa dupla

Segundo recomendação da norma NBR 15758 (ABNT, 2009), paredes entre duas unidades distintas devem ter as paredes constituídas de, no mínimo, chapa dupla (Figuras 3.12 e 3.13).

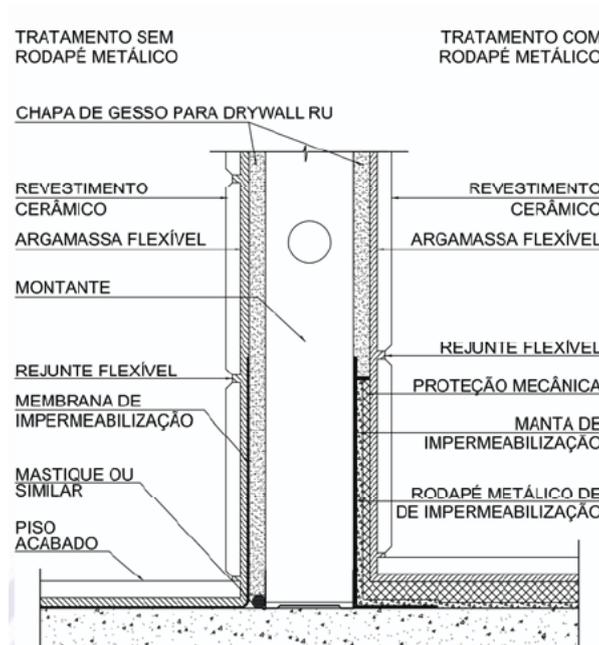
Figura 3. 14 - Áreas molháveis com e sem rodapé metálico

Em áreas molháveis, além da chapa RU, deve ser aplicado um sistema de impermeabilização flexível, atingindo uma altura de pelo menos 20cm acima do piso, obedecendo a um projeto de impermeabilização que atenda à norma NBR 9575 (ABNT, 2010). A utilização de rodapé metálico é opcional. Segundo a norma NBR 15758 (ABNT, 2009), optando-se pela não utilização desse elemento, deve ser prevista a vedação da folga da chapa de gesso com o piso fazendo-se uso de mastique ou similar (Figura 3.14). Os sistemas de impermeabilização recomendados podem ser:

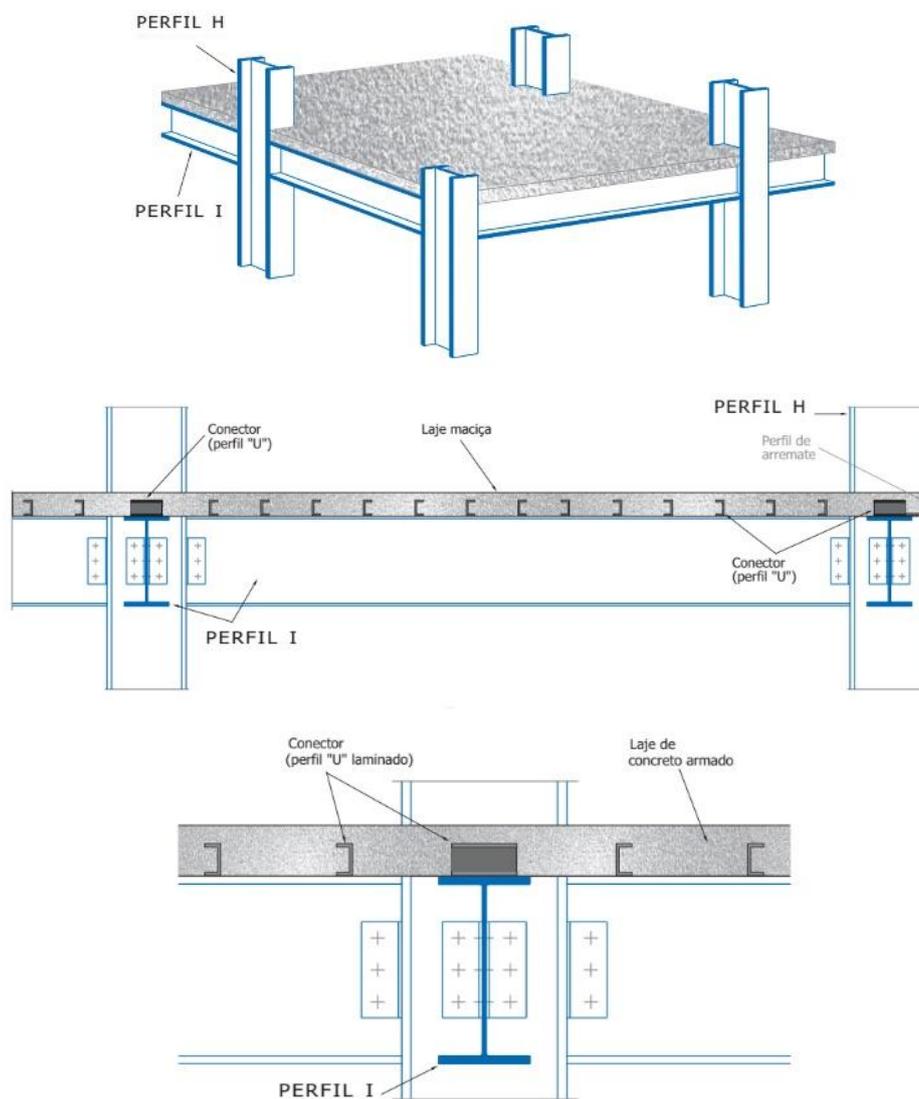
Figura 3.15 - Laje maciça moldada in loco

São as lajes executadas em concreto com armadura de aço (Figura 3.15). Necessitam de forma e têm uma confecção mais demorada, necessitando de escoramento durante a concretagem e durante seu período de cura, que se estende por 28 dias.

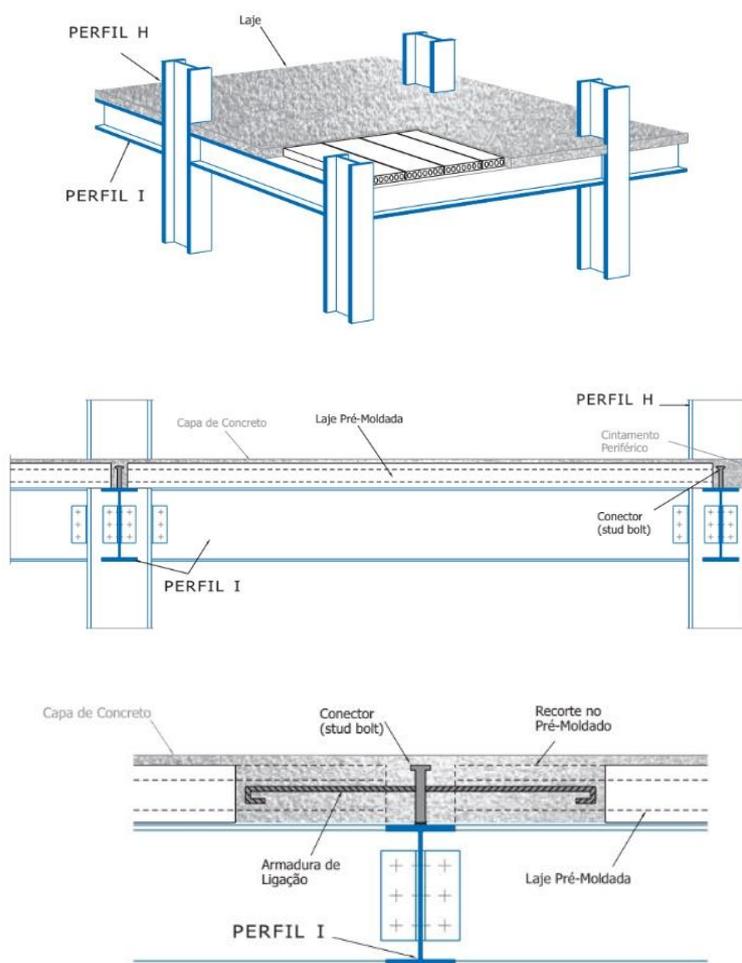
Figura 3.16 - Alveolar protendida

É composta basicamente por painéis pré-fabricados de concreto protendido. São produzidas com concreto de alto desempenho, com resistência superior a 40MPa. Possui diversos alvéolos ao longo de seu comprimento, que são responsáveis por diminuir o peso próprio dos painéis. A largura do painel é de 124,5cm, porém o comprimento é variável, podendo atingir até 20m (Figura 3.16).

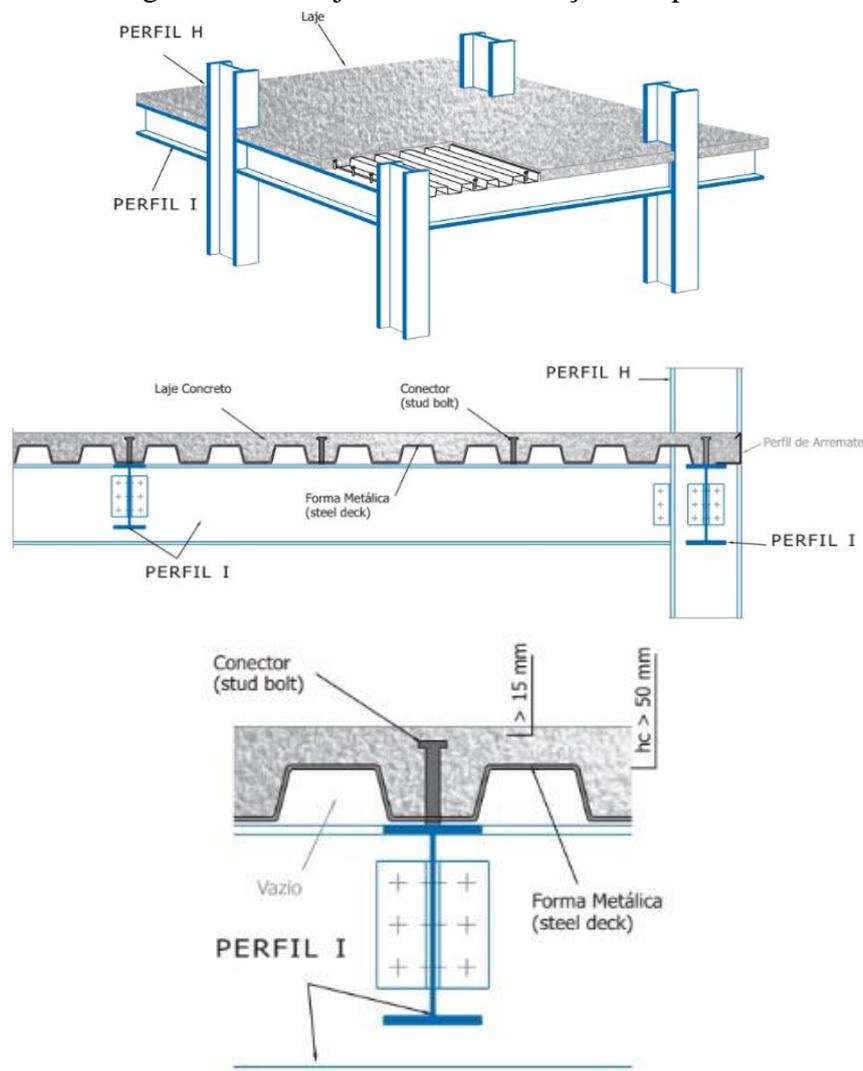
Figura: 3.17 - Laje com forma de aço incorporada

A laje com forma de aço incorporada, também conhecida como Steel Deck, é uma laje composta por uma telha trapezoidal de aço galvanizado e uma camada de concreto, tratando-se de uma laje mista (Figura 3.17). O aço serve como forma para o concreto

durante a concretagem e como armadura positiva para resistência aos momentos fletores, estando o concreto comprimido nas suas nervuras. Faz-se necessário a utilização de armadura superior destinada a controlar a fissuração do concreto, comportando-se como uma laje unidirecional. Nas áreas de momento negativo é necessário incorporar ocasionalmente uma armadura de reforço. Após a cura do concreto, a estrutura aço-concreto transforma-se um elemento estrutural único (SAÚDE; RAIMUNDO, 2006).

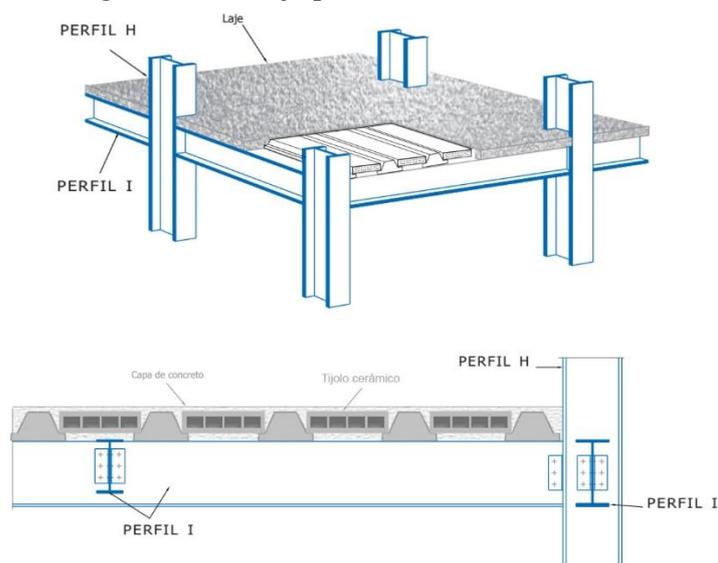
Figura 3.18 - Laje pré moldada de concreto

As vigas de lajes pré-moldadas de concreto são moldadas e adquirem certo grau de resistência, antes do seu posicionamento definitivo na estrutura (Figura 3.18).

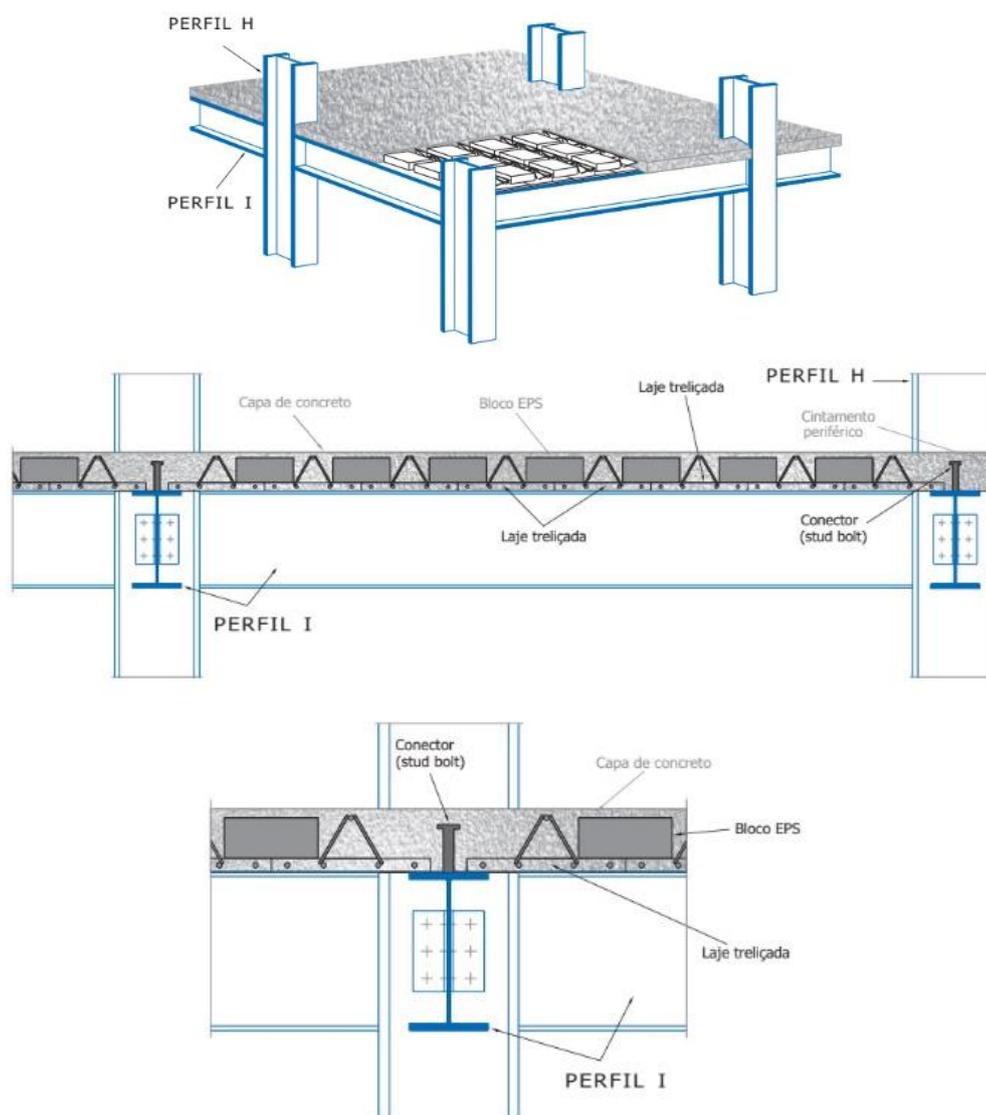
Figura 3.19 - Laje painel treliçada

É também chamada de pré-laje maciça ou painel treliçado maciço. Os painéis têm incorporados em si a ferragem positiva necessária e uma ou duas armações treliçadas, de acordo com cálculos estruturais (Figura 3.19).

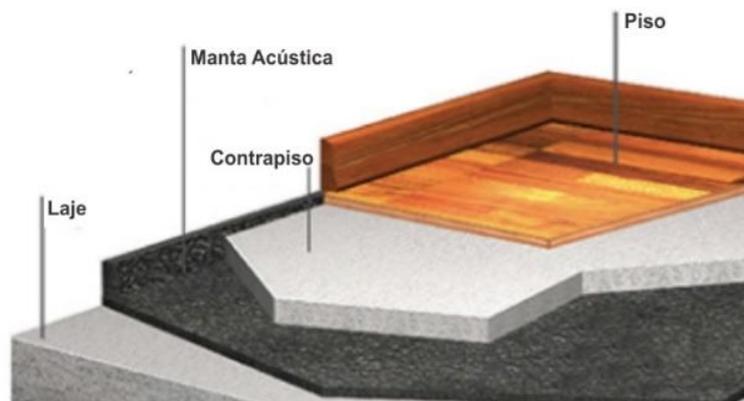
Figura 3.20 - Manta Acústica

Devido ao aprimoramento na sua execução, foram construídas lajes nível zero com até 8cm de espessura, que resultou em sérios problemas acústicos. Ou seja, é possível executar tal procedimento, mas não convém. Com o intuito de prevenir essas situações a norma NBR 15.575 (ABNT, 2013) especifica a exigência mínima de 10cm para as lajes. Na parte 3 dessa norma são estabelecidos índices mínimos para desempenho acústico ao ruído de impacto. Pela exigência dessa norma, o máximo aceitável é $L'nTw$ de 80dB ($L'nTw$ – indicador normalizado padrão ISO - método ISO 140-7). Para alcançar esse valor, o melhor resultado é obtido com pisos flutuantes, que possuem um absorvedor acústico graças à manta localizada entre a laje e o contrapiso (Figura 3.20). As mantas possuem espessura variando entre 5mm e 20mm, e são compostas por polietileno expandido, lã de rocha, lã de vidro, borracha reciclada e outros (CBIC, 2013).

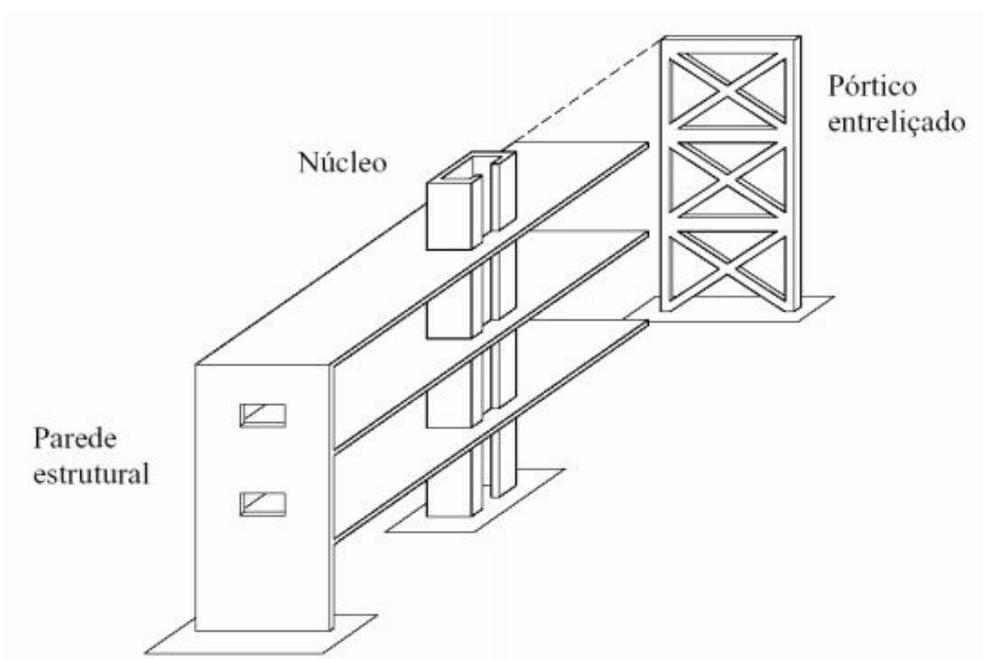
Figura 3.21 - Contraventamento

No caso de estruturas de aço, as barras de contraventamento são dispostas no plano vertical e na diagonal ou em X, produzindo efeito de tração sobre a estrutura, tornando-a mais forte e aumentando sua resistência à ação dos ventos (Figura 3.21). Em edifícios de poucos andares, esse sistema não é necessário, entretanto, as ações horizontais passam a exercer um papel significativo na determinação do seu sistema estrutural. Como o efeito das ações horizontais é extremamente variável e aumenta rapidamente conforme a altura do edifício, faz-se necessário o uso do contraventamento, de modo a manter a sua forma espacial e integridade física, garantindo à estrutura o desenvolvimento do papel a que se destina (PEREIRA, 2000).

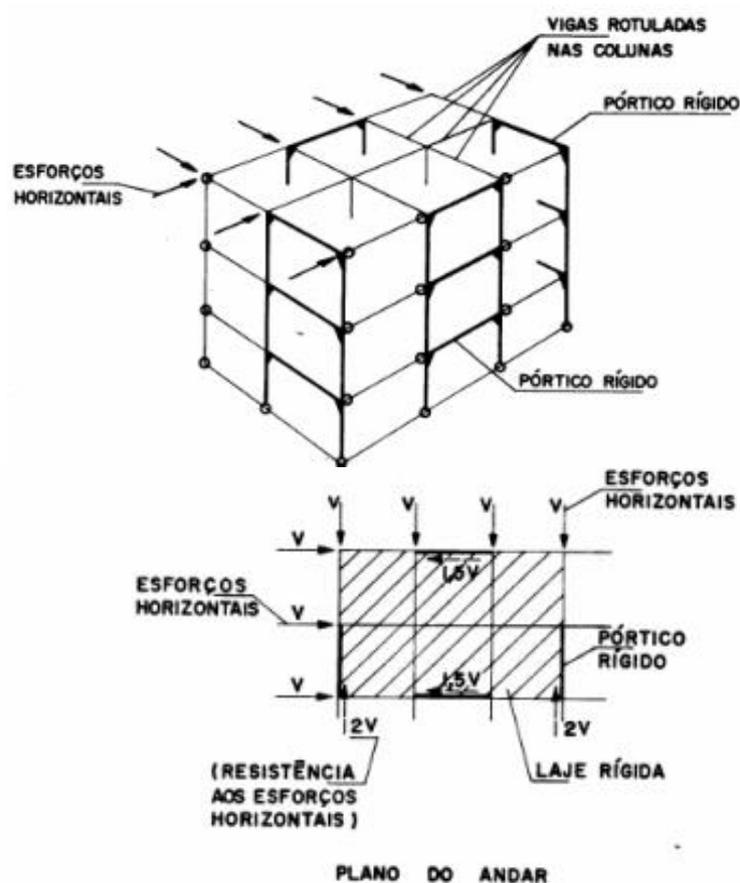
Figura 3.22 – Pórtico

pequena altura (Figura 3.22). Podem também serem usados em conjunto com outros elementos mais rígidos. O principal benefício desse sistema é liberar todos os vãos entre colunas, o que não é completamente possível nos demais sistemas. Contudo, há significativas desvantagens, tais como:

- Pode ser considerado um sistema menos econômico quando comparado com os outros;
- As ligações engastadas em perfis metálicos vigas-colunas são de execução mais elaborada;
- As colunas dos pórticos rígidos são significativamente mais pesadas porque, além da compressão, são dimensionadas também a flexão e, frequentemente, combatem os deslocamentos horizontais.

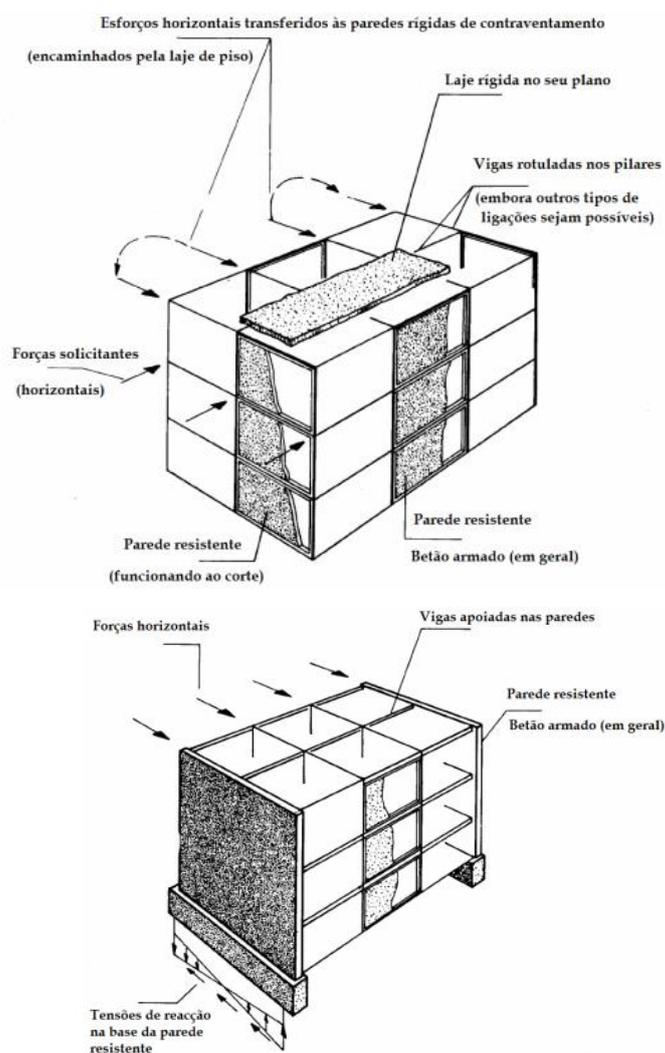
Figura: 3.23 - Contraventamento do tipo parede

Essas paredes podem funcionar principalmente ao corte ou à flexão (Figura 3.23), dependendo da sua geometria e condições de fronteira (forma como se ligam aos restantes elementos da estrutura) (CARNEIRO; MARTINS, 2008).

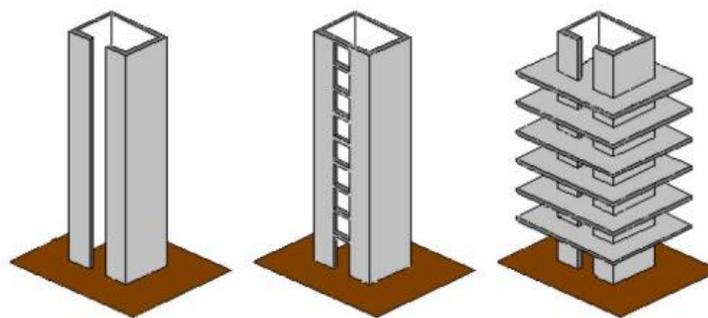
Figura 3.24 - Contraventamento do tipo núcleo

O núcleo resistente é considerado um dos principais elementos componentes dos sistemas estruturais de edifícios de andares múltiplos, conseguindo conferir à estrutura um apreciável acréscimo de rigidez, nas duas direções principais da estrutura. Essa característica está associada com a resistência à torção, dada a sua implantação em planta ser da ordem de grandeza da própria estrutura, evitando modos de rotação global da mesma (CARNEIRO; MARTINS, 2008; Figura 3.24).

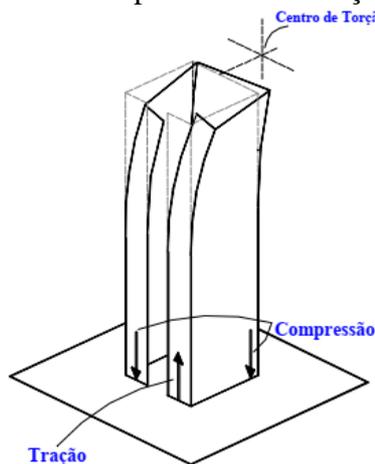
Figura 3.25 - Empenamento da seção do núcleo

Segundo Matias Júnior (1997), a principal característica que distingue o núcleo estrutural dos outros elementos que compõem a estrutura é verificada na sua capacidade de restrição ao empenamento, sendo esse empenamento o deslocamento na direção longitudinal da seção causado pela rotação da mesma em torno do centro de torção, como esquematizado na Figura 3.25.

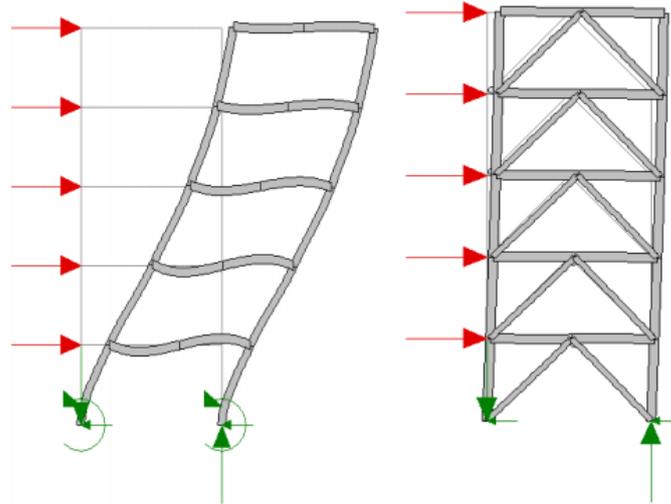
Figura 3.26 - Contraventamento do tipo reticulada contraventada

O contraventamento reticulado contraventado é uma composição estrutural de em que os pórticos são enrijecidos por diagonais que são presas de um nó ao outro, tornando-os imobilizados. Pode-se utilizar esse recurso em estruturas de concreto armado, inclusive fazendo essas diagonais desse material (Figura 3.26). Contudo, o sistema funciona de maneira mais adequada se as estruturas forem de aço, podendo estar, ou não, sujeitas tanto à compressão como à tração. Nas edificações estruturadas em aço, de modo geral, esse é o sistema mais empregado de contraventamento, podendo as uniões entre vigas e pilares serem perfeitamente rotuladas (CARNEIRO; MARTINS, 2008).

Os contraventamentos, comumente em X, K e Y, são dispostos ao longo de toda a altura do edifício. A estrutura obtém rigidez horizontal por meio de efeitos de tração e compressão nas diagonais, além dos efeitos adicionais de tração e compressão nas colunas adjacentes aos contraventamentos (CARNEIRO; MARTINS, 2008).

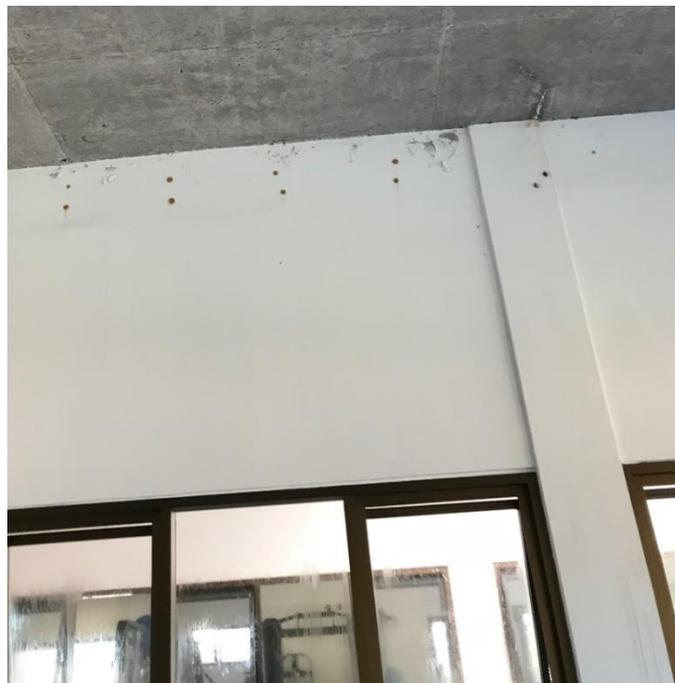
Figura 4.1 – Corrosão visível na parede

Os tipos de corrosões em aço podem ser (Figura 4.1):

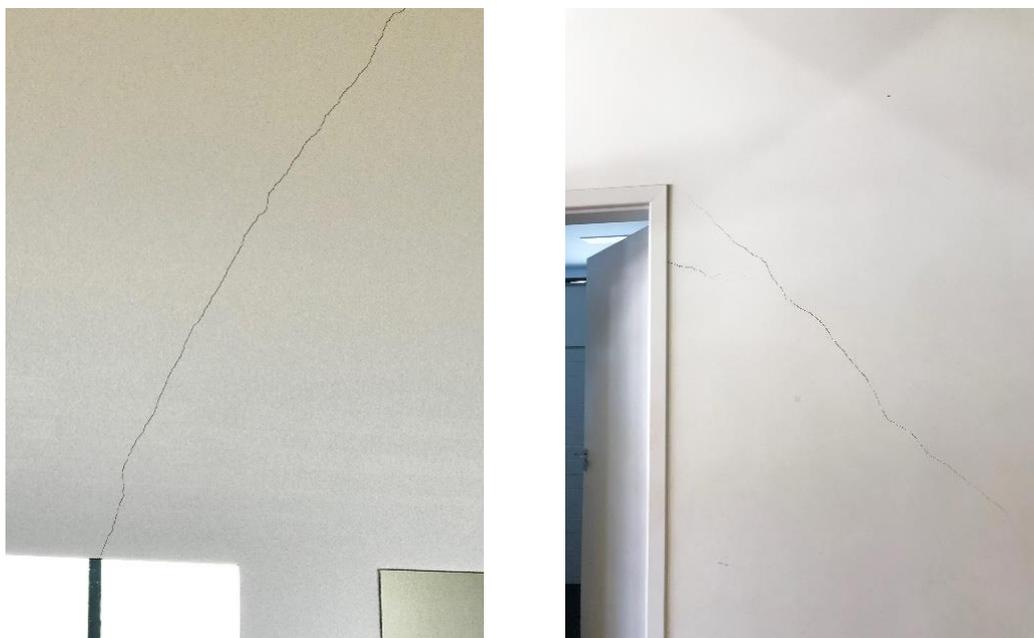
Figura 4.2 - Fissuras

Uma das causas de fissuras é a dilatação e contração dos materiais, causadas por mudanças de temperatura. A intensidade dessa variação dimensional depende dos materiais que compõem a parede, gerando tensões significativas não apenas em relação a si mesmo, mas também nas ligações com outros elementos (Figura 4.2). A magnitude das tensões desenvolvidas é resultado da intensidade da movimentação, do grau de restrição imposto e das propriedades elásticas do material (SILVA, 2002 apud GONÇALVES; BRITO; BRANCO, 2008).

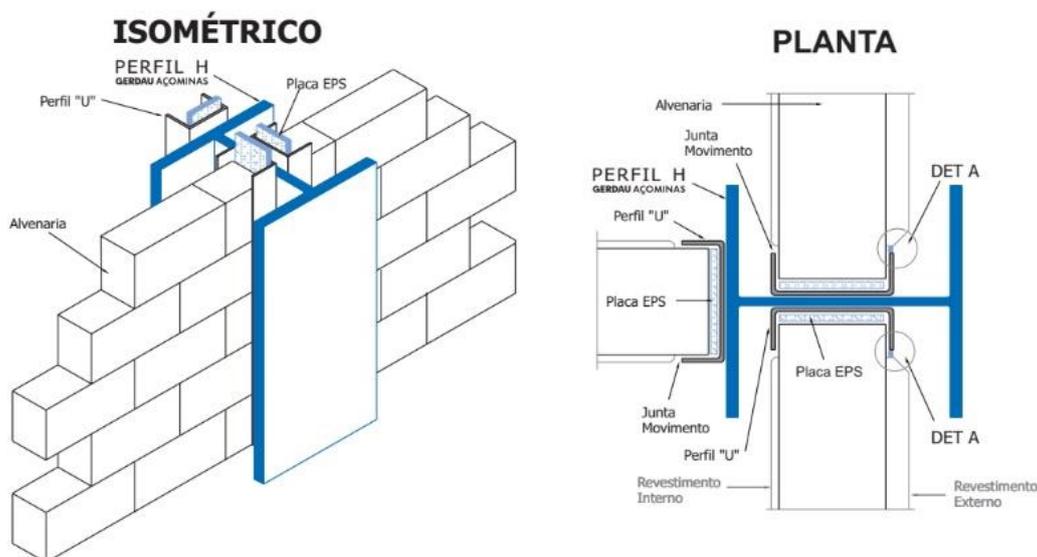
Figura 4.3 - Alvenaria vinculada

Nos casos de sistemas de fechamento em alvenaria, ainda é muito comum observar o uso de alvenaria vinculada, mesmo em estruturas com grandes vãos (Figura 4.3). A consequência mais clara dessa forma de tratar o sistema de fechamento é o aparecimento de várias manifestações patológicas nas alvenarias e na estrutura de aço. A incidência de manifestações patológicas é consideravelmente reduzida quando se utiliza a alvenaria desvinculada (Figura 4.4).

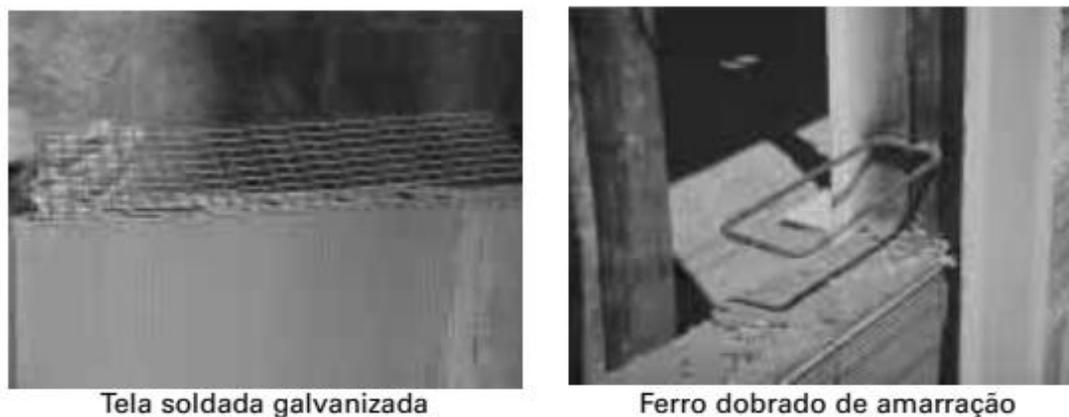
Figura 4.5 – Dispositivos de ligação alvenaria e estrutura de aço

Na engenharia civil, o termo “ligações” das alvenarias trata sobre todas as soluções empregadas para unir ou desunir as alvenarias no contato com a estrutura suporte. Para definição do modelo de ligação, torna-se necessário conhecer sobre os mecanismos de fixação e suas capacidades de desempenho. O tipo e vão da estrutura a ser fechada com a alvenaria de fechamento está diretamente ligada à escolha do sistema. Normalmente, nos sistemas rígidos e semi-rígidos, a engenharia utiliza simplesmente o atrito lateral ou o dispositivo conhecido como ferro-cabelo: fios de aço com diâmetro de 3mm a 8mm. Outras alternativas são telas soldadas e fitas metálicas (NASCIMENTO, 2004; Figura 4.5).

Tela soldada galvanizada

Ferro dobrado de amarração

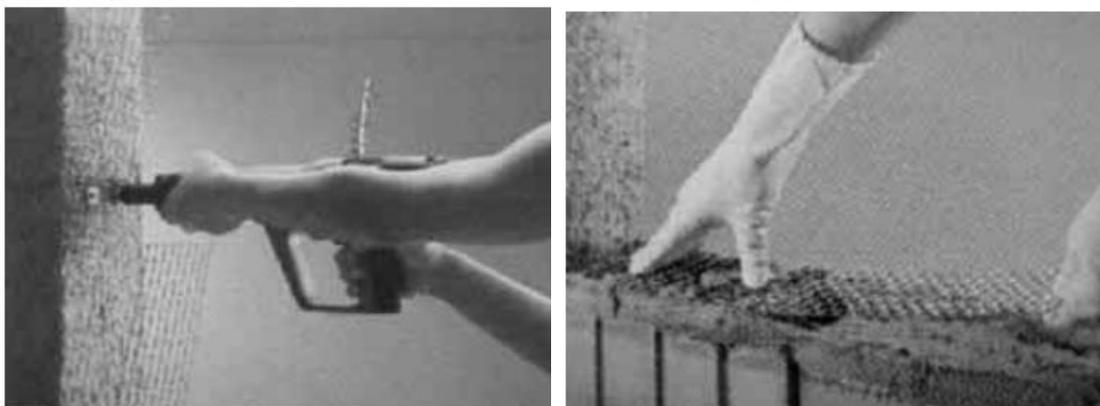
Figura 4.6 – Tela como elemento de ligação

Recomenda-se o uso de telas como componente de ligação entre paredes e pilar para prevenir o surgimento de fissuras (Figura 4.6). Essas telas devem ficar embutidas entre pilares e paredes, na junta vertical da argamassa, com a dobra voltada para cima, na medida de 100mm dos 500mm do comprimento da tela. Generalizando, pode-se definir o tamanho da tela com largura inferior a 10mm, 15mm e 20mm da largura do bloco e, horizontalmente, com comprimento mínimo de 400mm. Utilizar uma cantoneira para fixar a tela com aba mínima de 20mm e chapa de 2mm, com os comprimentos apresentados na Tabela 4.4.

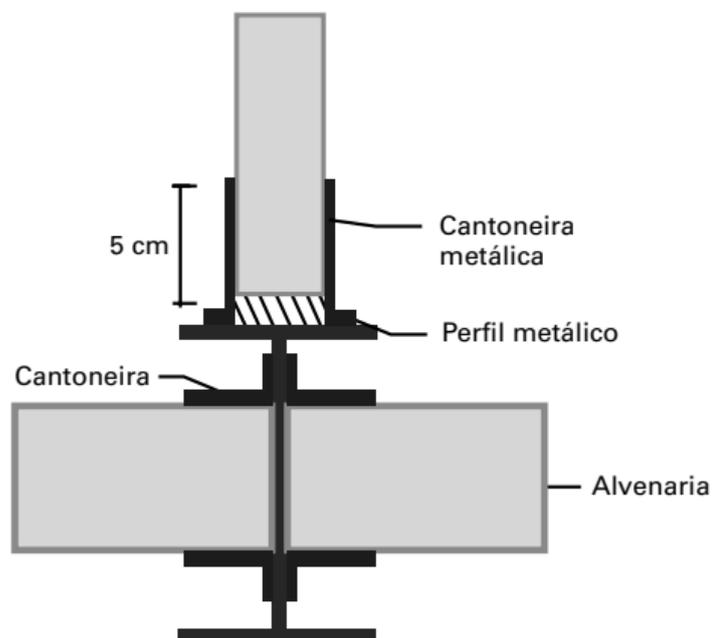
Figura 4.7 – Cantoneiras metálicas (planta) fixadas com pinos de aço zincado ou por meio de soldagem

As cantoneiras são fixadas com pistolas de pressão e pinos de aço zincado ou por meio de soldagem (Figura 4.7). Devem-se assentar as telas cuidadosamente sobre a argamassa ao se assentar o tijolo, mantendo uma espessura de aproximadamente 10mm, observando o nivelamento e cobrimento da tela antes do próximo bloco ser assentado (Figura 4.8).

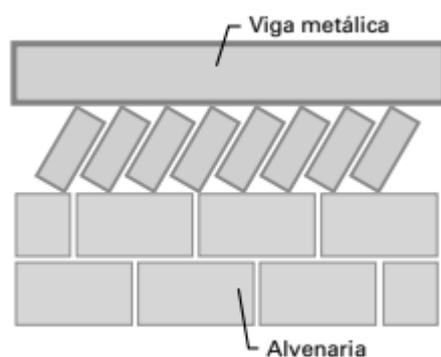
Figura 4.9 – Esquema de sistema rígido de fixação

No processo de sistema rígido utiliza-se o sistema de encunhamento, a partir do confinamento rígido da alvenaria sob a estrutura, tendo-se o cuidado de observar a distância entre os pilares (sistema rígido). O encunhamento superior não deve ser realizado antes de sete dias do término da alvenaria, utilizando argamassa de assentamento e aditivo com alumina ou similar tipo expansor, para evitar a retração excessiva da argamassa, garantindo fixação e estabilidade à alvenaria (Figura 4.9).

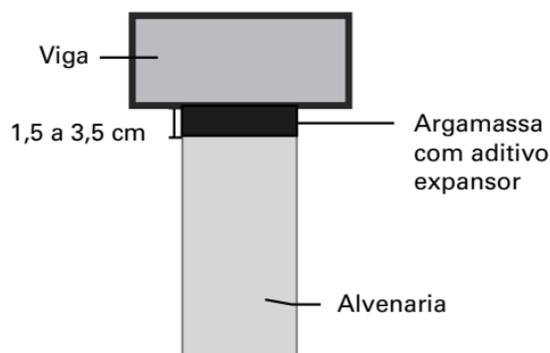
Figura 4.10 – Esquema de sistema semi-rígido de fixação

O sistema semi-rígido considera pequenas deformações térmicas e estruturais sobre o painel de alvenaria, sendo necessário o emprego de argamassas de cimento e água com aditivo expansor (argamassa não retrátil). O preenchimento deve ser executado, no mínimo, sete dias após a finalização de todas as alvenarias, e elevada de baixo para cima do prédio com a fixação de cima para baixo (Figura 4.10).

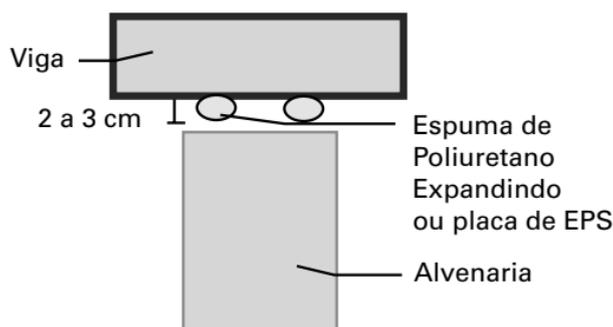
Figura 4.11 - Esquema de sistema deformável de fixação

Para o sistema deformável é adotado o processo de confinamento lateral pelas cantoneiras, em função da necessidade de se absorver todos os efeitos de movimentação da estrutura. Esse sistema pode ser utilizado também lateralmente Pilar/Estrutura quando o tipo de estrutura for deformável e a alvenaria apresentar índice de esbeltez $\lambda \leq 25$ (Figura 4.11).

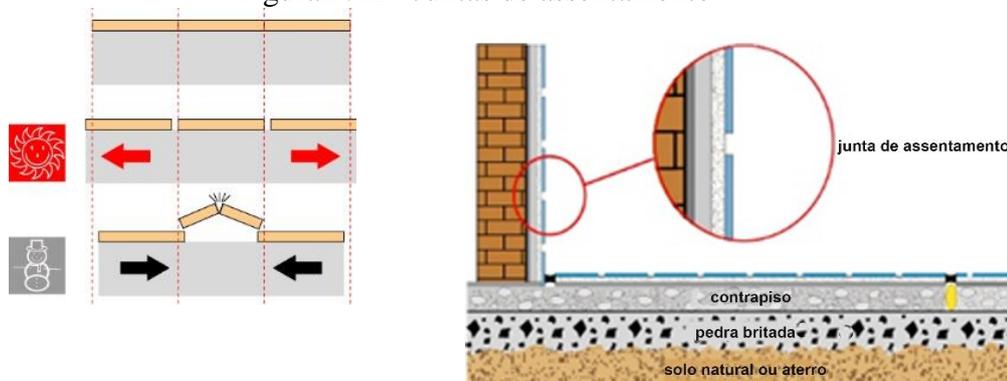
Figura 4.12 - Juntas de assentamento

i) Juntas de assentamento – espaços deixados entre as peças cerâmicas durante seu assentamento (8 a 10 mm; Figura 4.12). O rejuntamento deve ser executado 72 horas após o assentamento das peças (CAMPANTE; BAÍA, 2003).

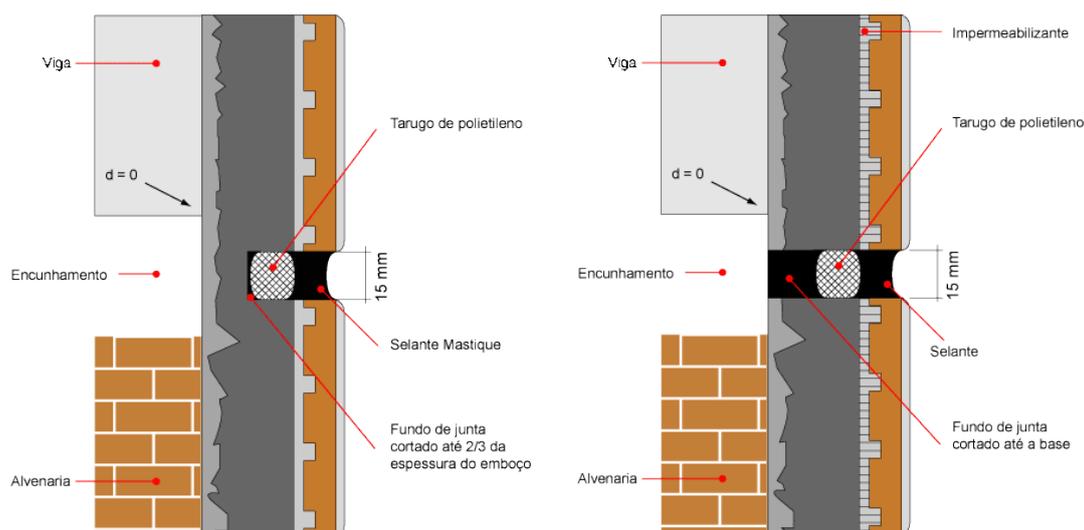
Figura 4.13 - Junta de movimentação

ii) Juntas de movimentação – espaço entre as partes da superfície para absorção dos movimentos e alívio das tensões. As juntas de movimentação podem ser previstas antes da execução do revestimento cerâmico, logo após o desempenho, com profundidade até a base ou até 2/3 do emboço ou contrapiso (ILIESCU, 2016; Figura 4.13).

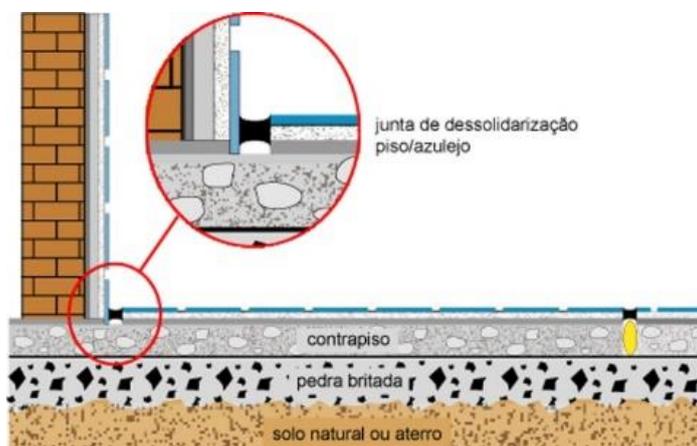
Figura 4.14 - Junta de dessolidarização

iii) Juntas de dessolidarização – são utilizadas nas mudanças de direção entre um mesmo revestimento e nas transições entre revestimentos diferentes (ILIESCU, 2016; Figura 4.13).

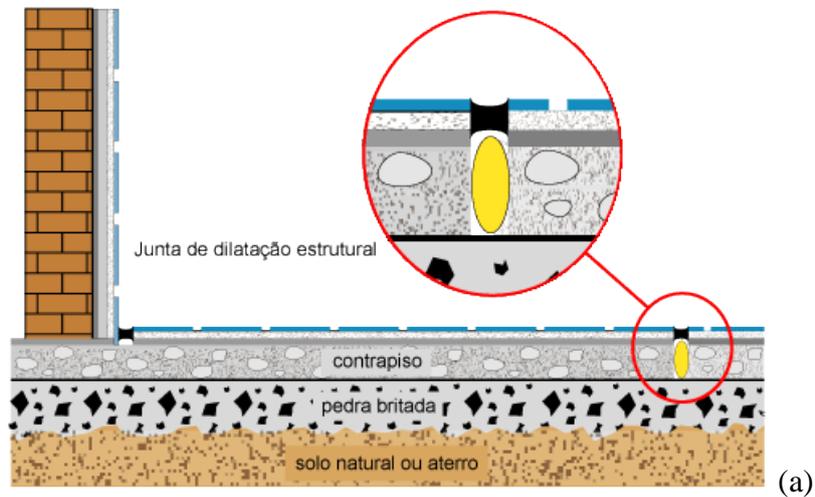
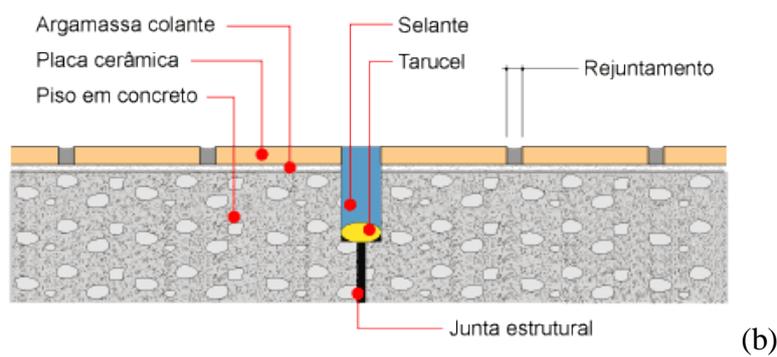
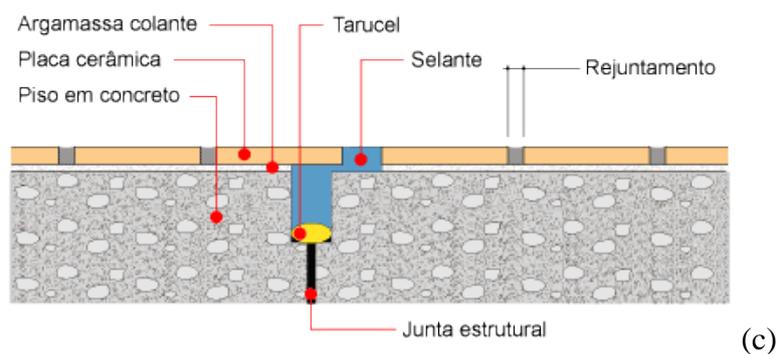
Figura 4.15 - Junta Estrutural

iv) Junta estrutural – espaço regular previsto para alívio de tensões da estrutura do substrato (ILIESCU, 2016; Figura 4.14).

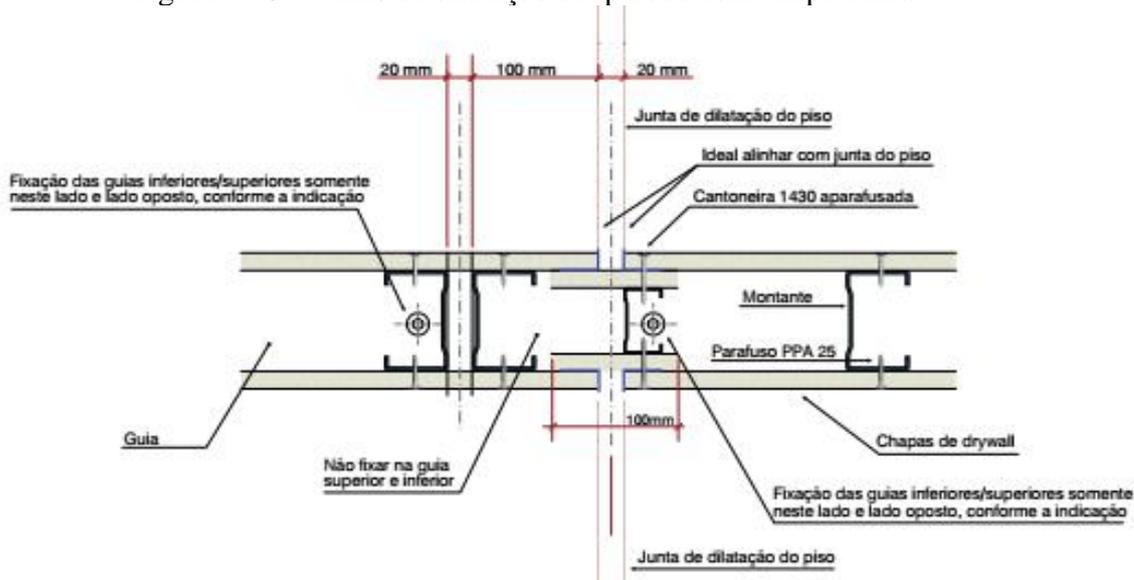
Figura 4.16 - Juntas de dilatação em parede com chapa única

Em paredes de grandes dimensões devem ser previstas juntas de movimentação, evitando fissuras por movimentações mecânicas e higrotérmicas (Figuras 4.16 e 4.17).

As juntas devem ser previstas a cada 50m² de parede em caso de paredes constituídas de uma única chapa em cada face. Essa medida se altera para 70m² em caso de paredes constituídas de duas chapas. Em ambos os casos, as juntas devem ter distância máxima de 15,0m entre si. As juntas de dilatação das paredes sempre devem ser executadas no alinhamento das juntas de dilatação da edificação, segundo a norma NBR 15758 (ABNT, 2009).

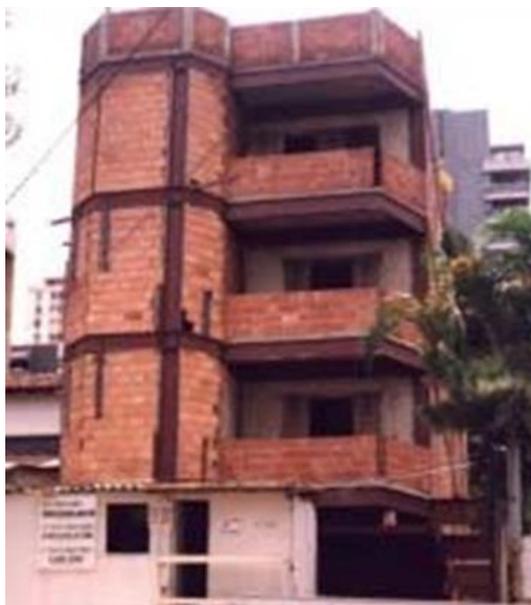
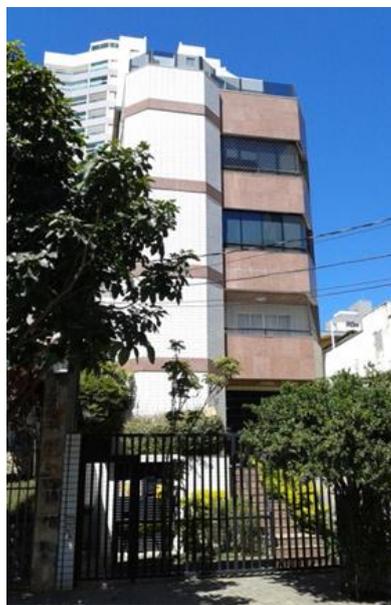
Figura 5.1 - Edifício 1

O Edifício 1 foi construído em 1999 e 2000, possui três pavimentos e tem fim residencial. Sua construtora, de pequeno porte, encontra, atualmente, inativa.

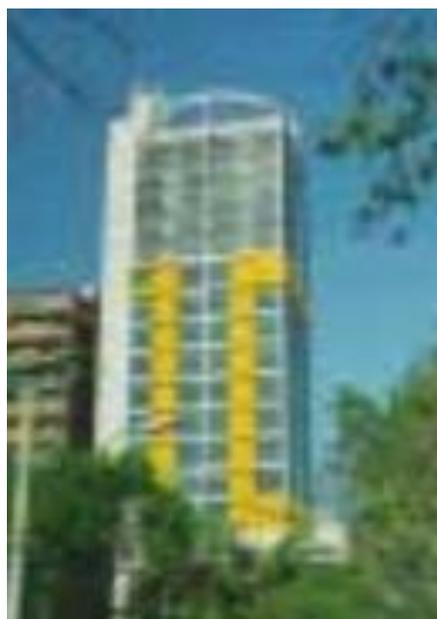
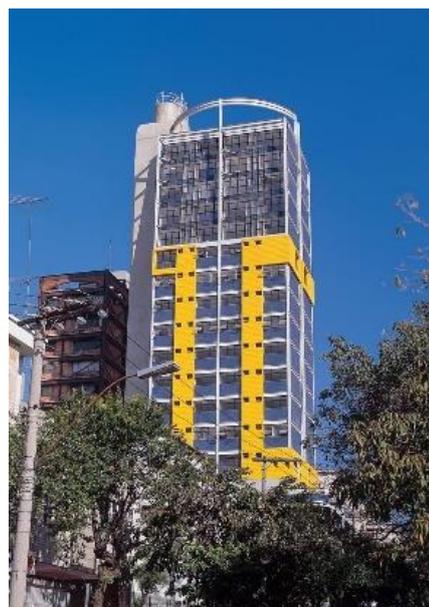
Figura 5.2 - Edifício 2

O Edifício 2 foi construído entre 1996 e 1998, possui dezenove pavimentos e tem fim comercial. Sua construtora, de porte médio, encontra-se, atualmente, inativa.
