PARÂMETROS PARA PREVENÇÃO DE PATOLOGIAS EM EDIFICAÇÕES ESTRUTURADAS EM AÇO

Tese apresentada ao Programa de Pós-Graduação do Departamento de Engenharia Civil da Escola de Minas da Universidade Federal de Ouro Preto, para obtenção do título de Doutor em Ciências da Engenharia Civil, área de concentração: Estruturas e Construção
Orientador: Prof. Dr. Henor Artur de Souza

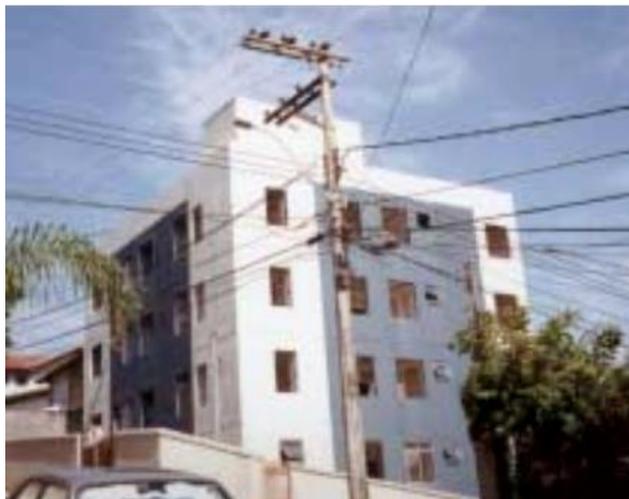
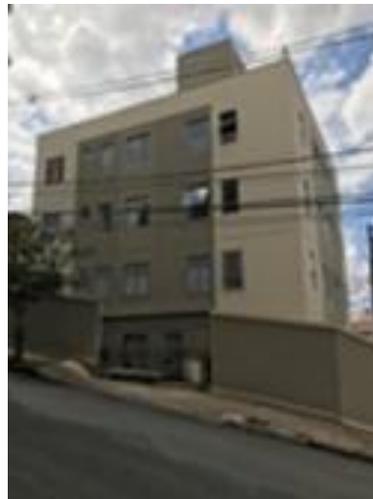
Figura 5.3 - Edifício 3

O Edifício 3 foi construído em 1999 e 2000, possui três pavimentos e tem fim residencial. Sua construtora, de pequeno porte, encontra-se, atualmente, inativa.

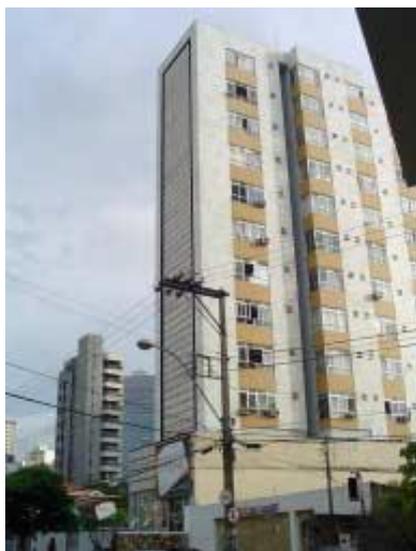
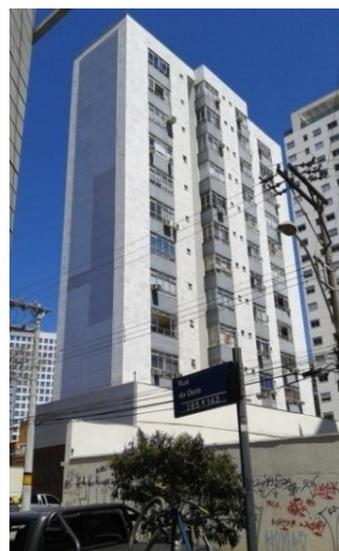
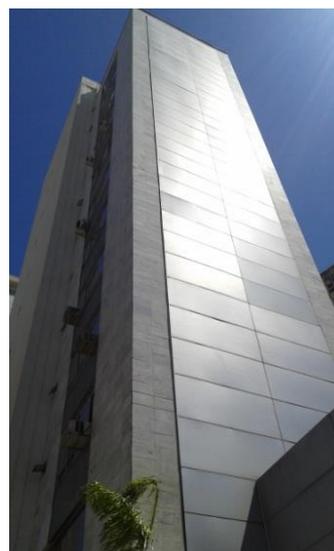
Figura 5.4 - Edifício 4

O Edifício 4 foi construído em 1995 e 1997, possui 10 pavimentos e tem uso comercial. Sua construtora, de pequeno porte, encontra-se, atualmente, inativa.

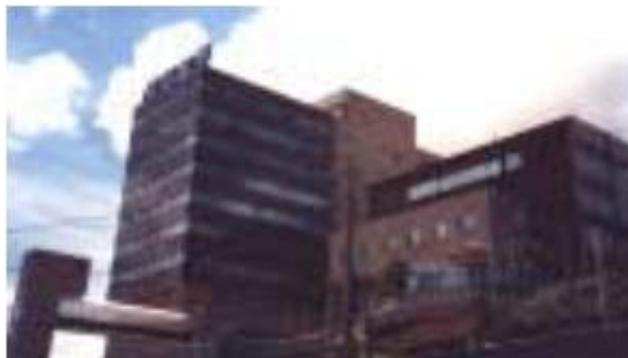
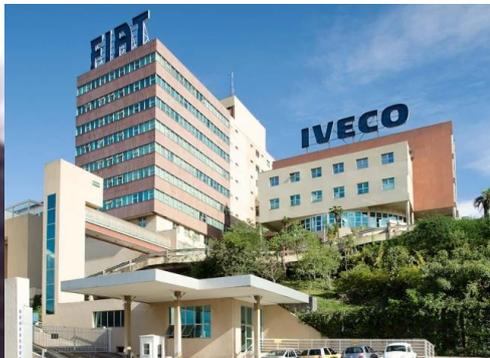
Figura 5.5 - Edifício 5

O Edifício 5 foi construído em 1999 e 2000, com nove pavimentos e fim comercial. Sua construtora, de grande porte, encontra-se, atualmente, inativa.

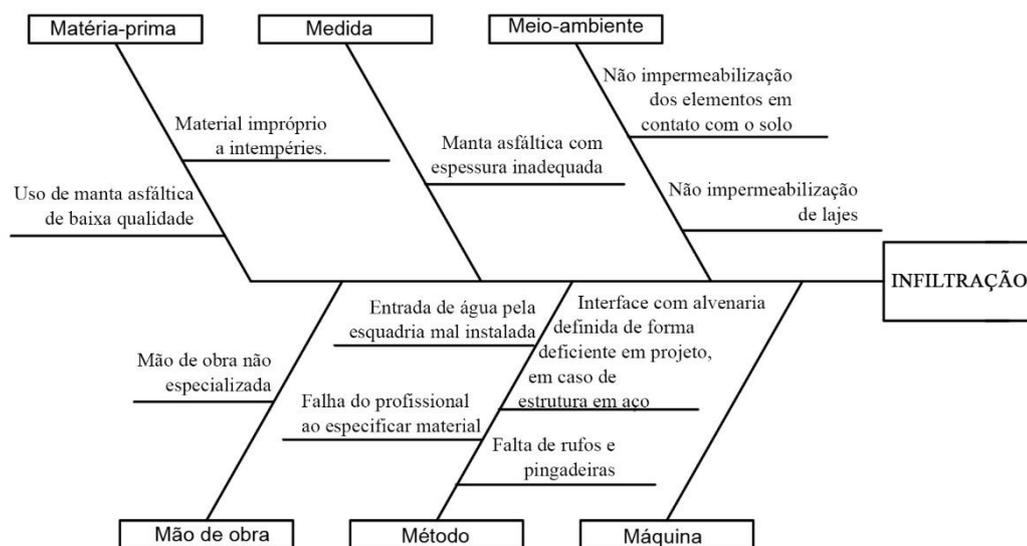
Figura 6.1 - Diagrama de Ishikawa para análise de causas da patologia "Infiltração"

No Diagrama de Ishikawa, mostrado na Figura 6.1, são apresentadas causas que implicam em infiltração na envoltória e laje.

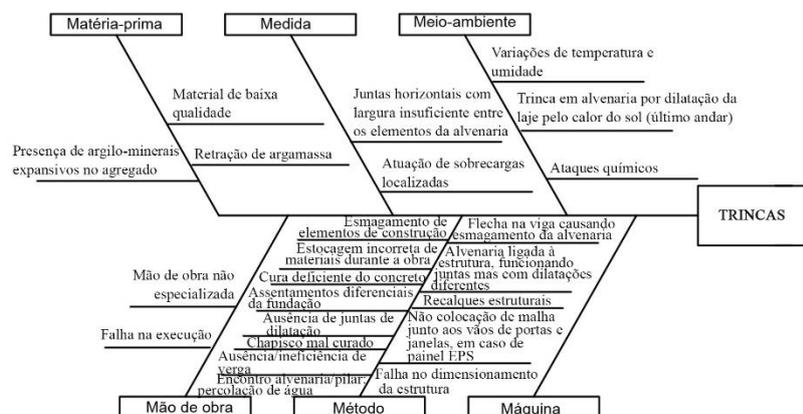
Figura 6.2 - Diagrama de Ishikawa para análise de causas da patologia "Trincas"

No Diagrama de Ishikawa, mostrado na Figura 6.2, são apresentadas possíveis causas que implicam em trincas.

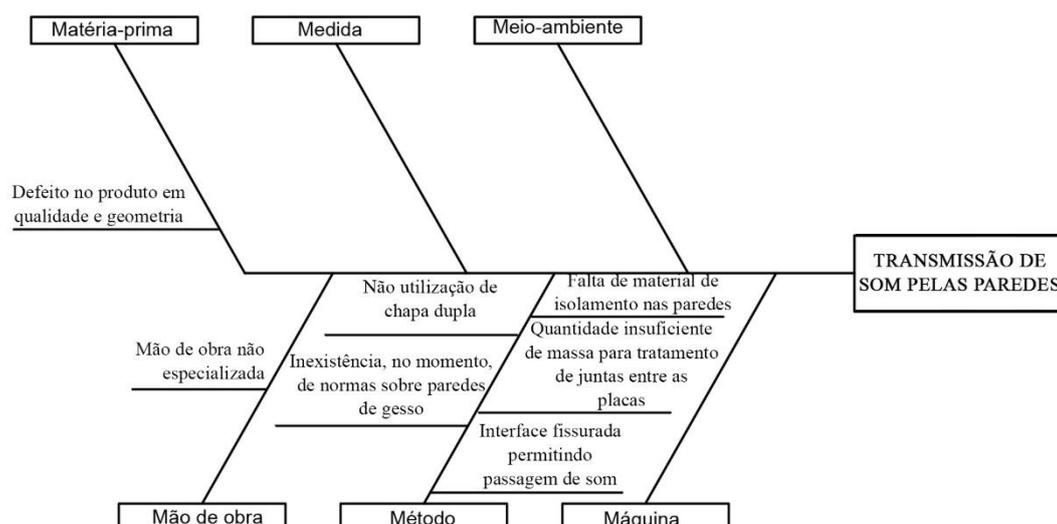
Figura 6.3 - Diagrama de Ishikawa para análise de possíveis causas da patologia "Transmissão de som pelas paredes"

No Diagrama de Ishikawa, mostrado na Figura 6.3, são apresentadas possíveis causas que implicam em transmissão de som pelas paredes.

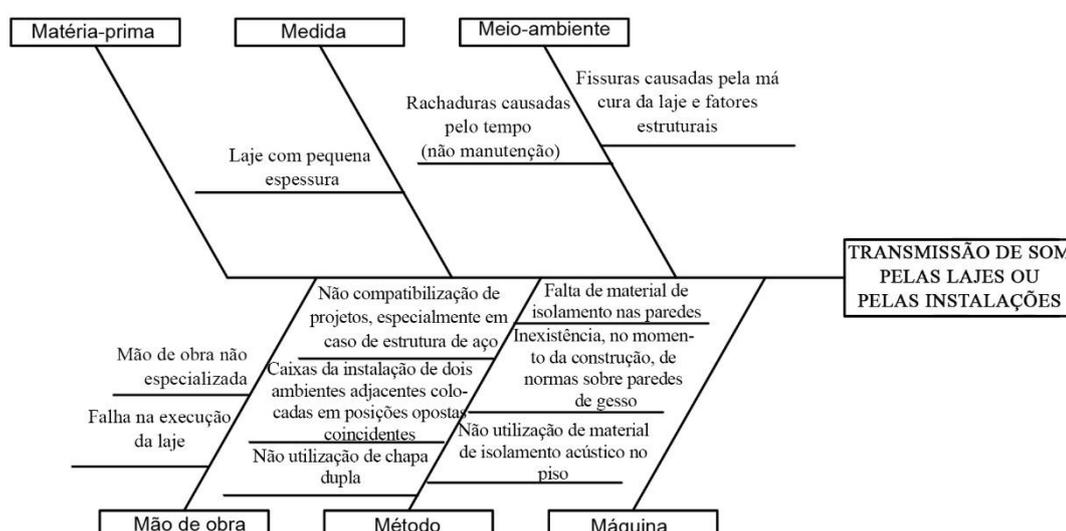
Figura 6.4 - Diagrama de Ishikawa para análise de causas da patologia "Transmissão de som pelas lajes ou pelas instalações elétricas"

No Diagrama de Ishikawa, mostrado na Figura 6.4, são apresentadas possíveis causas que implicam em transmissão de som pelas lajes ou pelas instalações verticais:

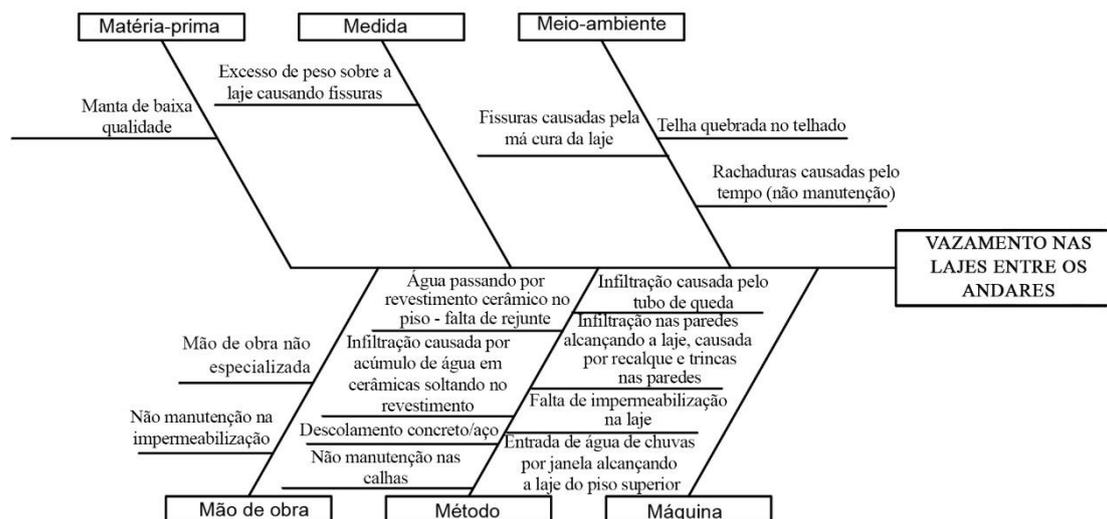
No Diagrama de Ishikawa, mostrado na Figura 6.5, são apresentadas causas que implicam em vazamento nas lajes entre andares.

Figura 6.5 - Diagrama de Ishikawa para análise de causas da patologia "Vazamento nas lajes entre os andares"

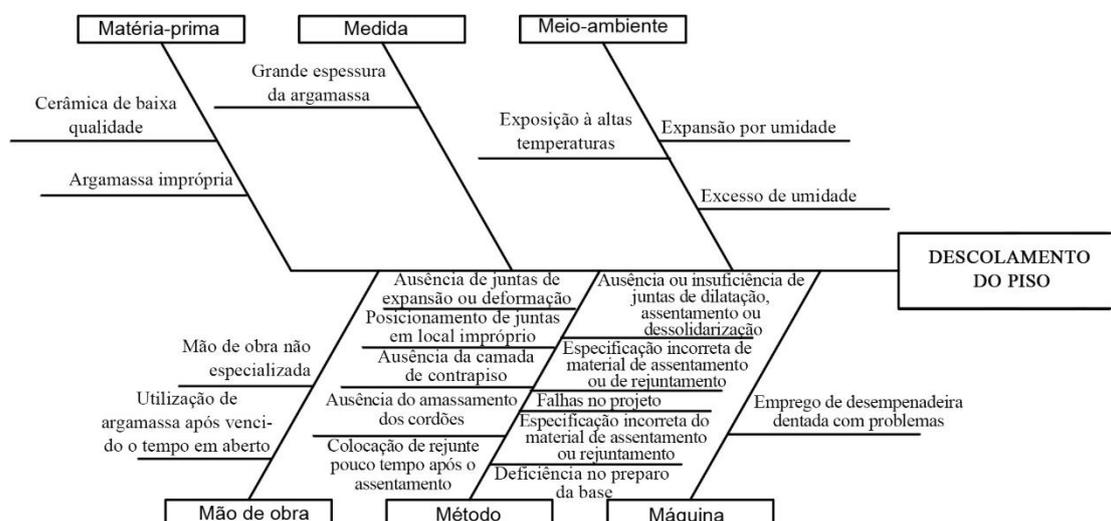
No Diagrama de Ishikawa, mostrado na Figura 6.6, são apresentadas causas que implicam nesse descolamento.

Figura 6.6 - Diagrama de Ishikawa para análise de causas da patologia "Descolamento do piso"

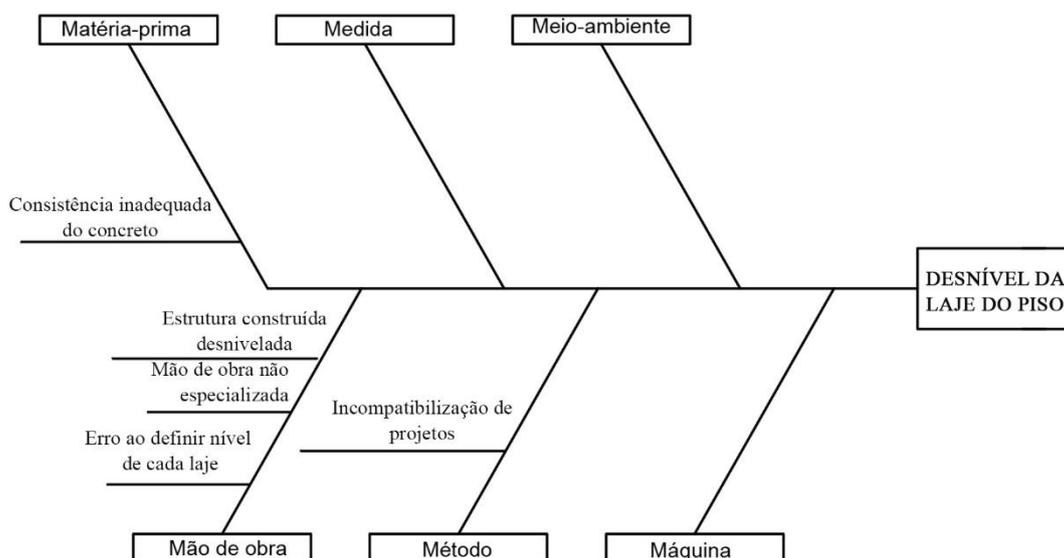
No Diagrama de Ishikawa, mostrado na Figura 6.7, são apresentadas causas que implicam em desnível da laje de piso.

Figura 6.7 - Diagrama de Ishikawa para análise de causas da patologia "Desnível da laje do piso"

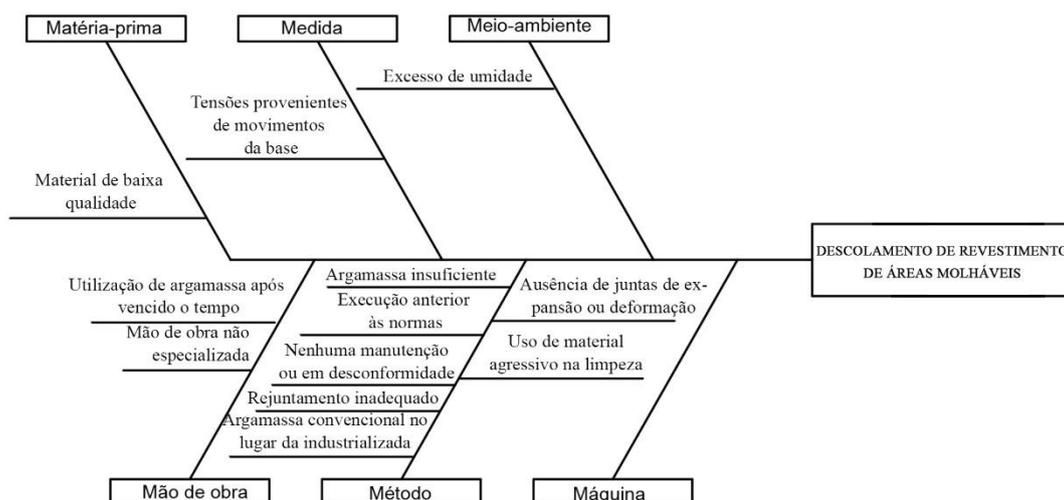
No Diagrama de Ishikawa, mostrado na Figura 6.8, são apresentadas causas que implicam em descolamento dos revestimentos das áreas molháveis.

Figura 6.8 - Diagrama de Ishikawa para análise de causas da patologia "Descolamentos dos revestimentos em áreas molháveis"

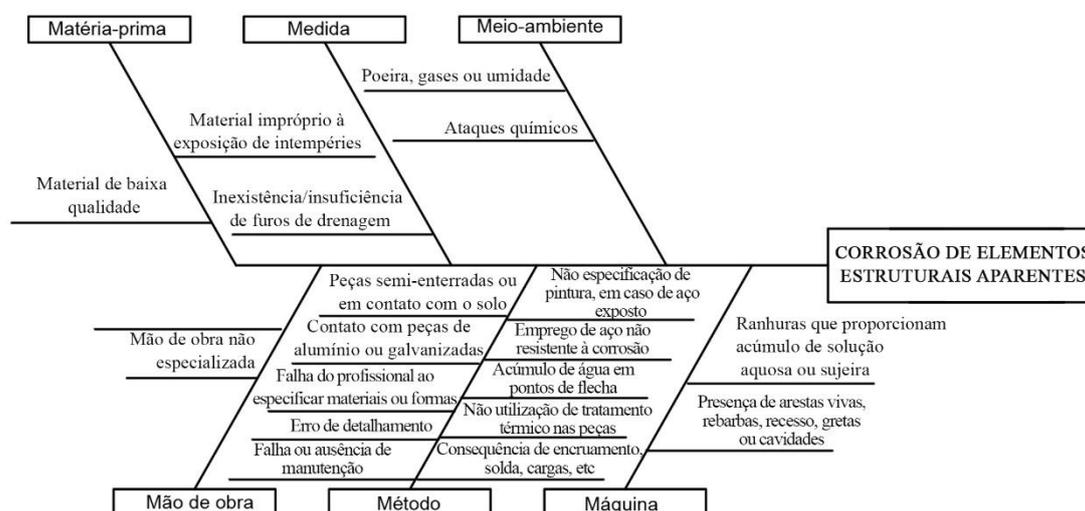
No Diagrama de Ishikawa, mostrado na Figura 6.9, são apresentadas causas que implicam em corrosão de elementos aparentes.

Figura 6.9 - Diagrama de Ishikawa para análise de causas da patologia "Corrosão de elementos estruturais aparentes"

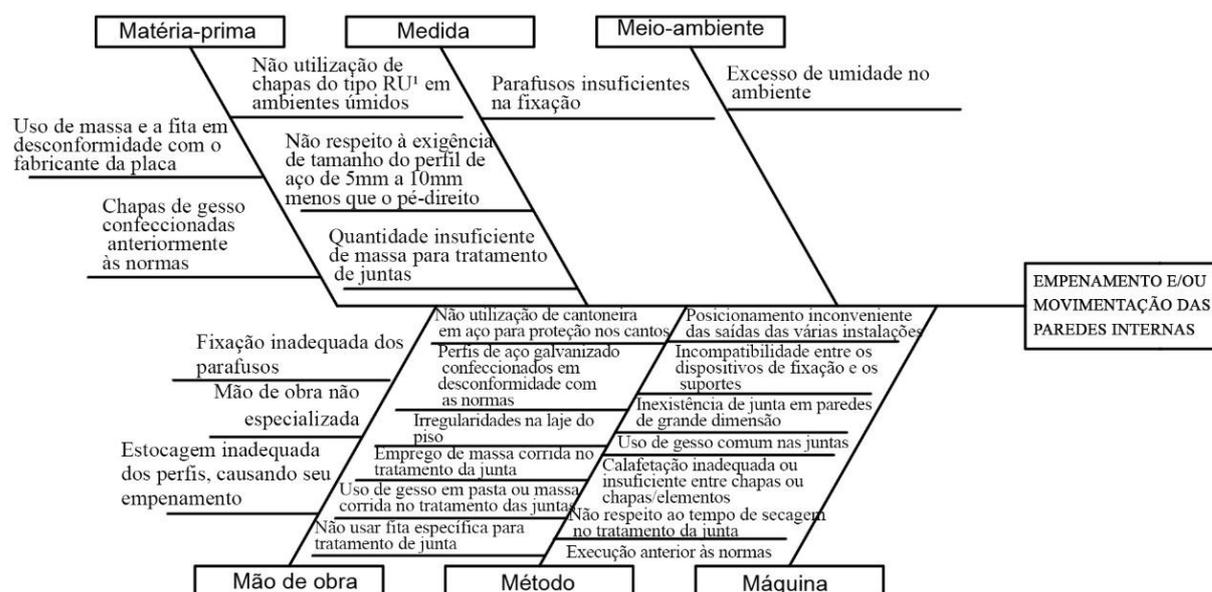
No Diagrama de Ishikawa, mostrado na Figura 6.10, são apresentadas causas que implicam em empenamento e/ou movimentação das paredes internas.

Figura 6.10 - Diagrama de Ishikawa para análise de causas da patologia "Empenamento e/ou movimentação das paredes internas"

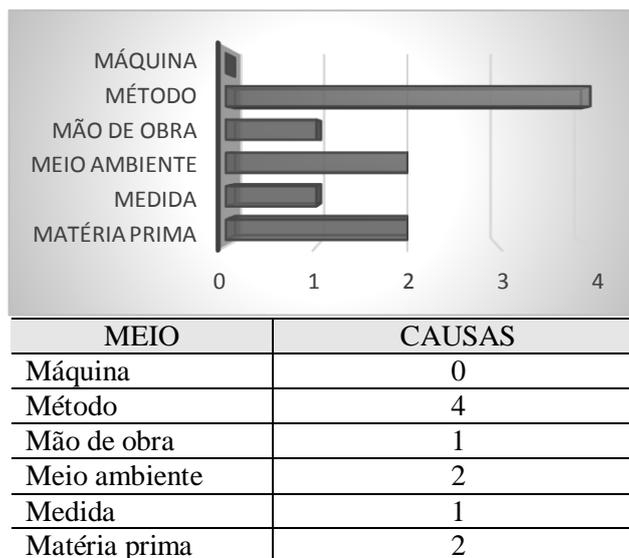
A patologia “Infiltração” está relacionada com quatro causas ligadas ao método, duas causas ligadas a matéria-prima e meio ambiente e uma causa ligada a mão de obra e a medida. O item máquina não apresenta nenhuma causa relacionada à patologia.

Figura 6.11 – Número de causas relacionadas à patologia “Infiltração”

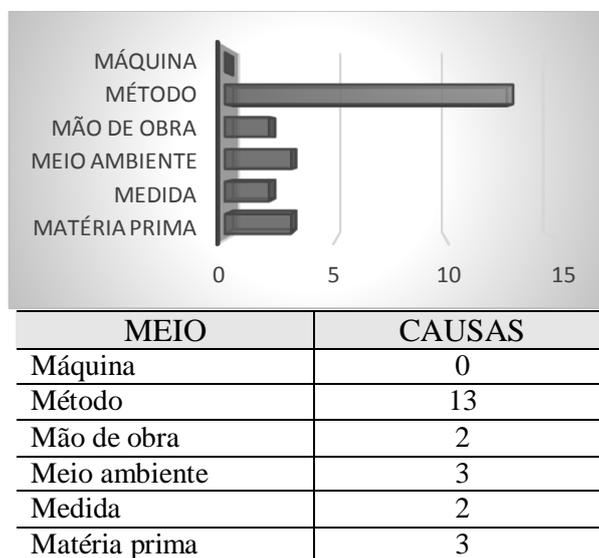
A patologia “Trincas” apresenta duas causas ligadas à medida e a mão de obra, treze causas ligadas ao método, três causas relacionadas à matéria-prima e ao meio ambiente e nenhuma causa relacionada a máquina. Apresentam-se na Figura 6.12 os números de causas relacionadas à patologia “Trincas”

Figura 6.12 – Número de causas relacionadas à patologia “Trincas”

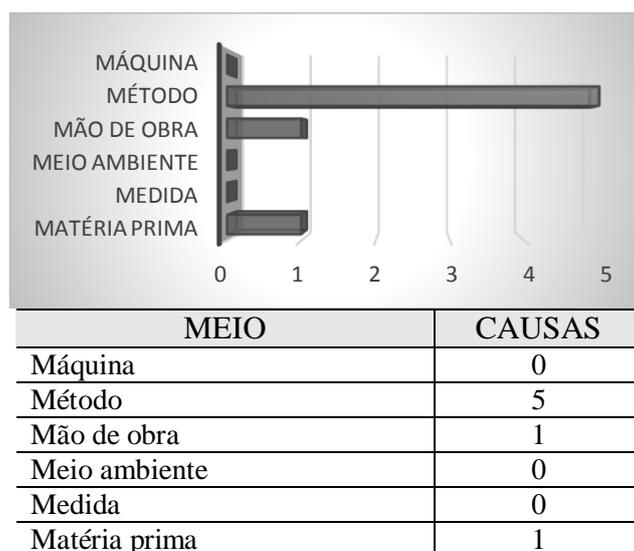
A patologia “Transmissão de som pelas paredes” tem cinco causas relacionadas ao método, uma causa relacionada a mão de obra e a matéria prima e nenhuma causa relacionada à medida, meio-ambiente e máquina. Apresentam-se na Figura 6.13 os números de causas relacionadas à patologia “Transmissão de som pelas paredes”.

Figura 6.13 – Número de causas relacionadas à patologia “Transmissão de som pelas paredes”

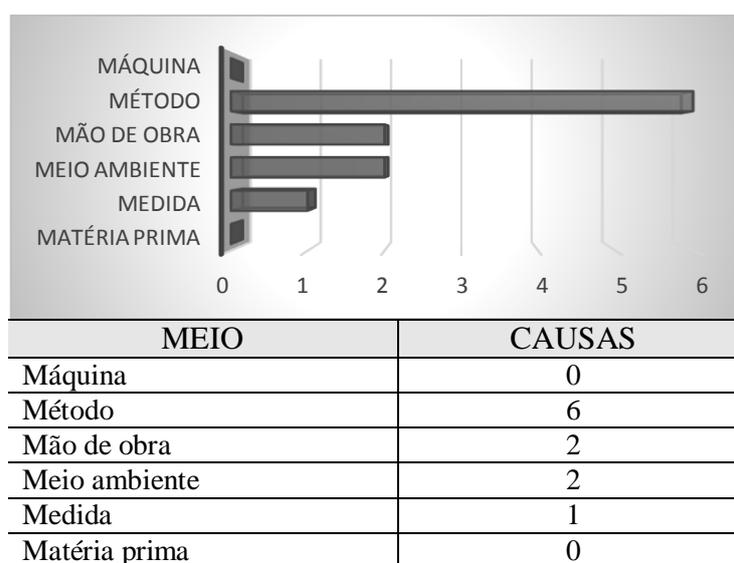
A patologia “Transmissão de som pelas lajes ou instalações verticais” não apresenta nenhuma causa relacionada à matéria-prima ou máquina. Há uma causa relacionada à medida, duas causas relacionadas a meio ambiente e mão de obra e seis causas relacionadas à método. Apresentam-se na Figura 6.14 os números de causas relacionadas à patologia “Transmissão de som pelas lajes ou instalações verticais”.

Figura 6.14 – Número de causas relacionadas à patologia “Transmissão de som pelas lajes ou instalações verticais”

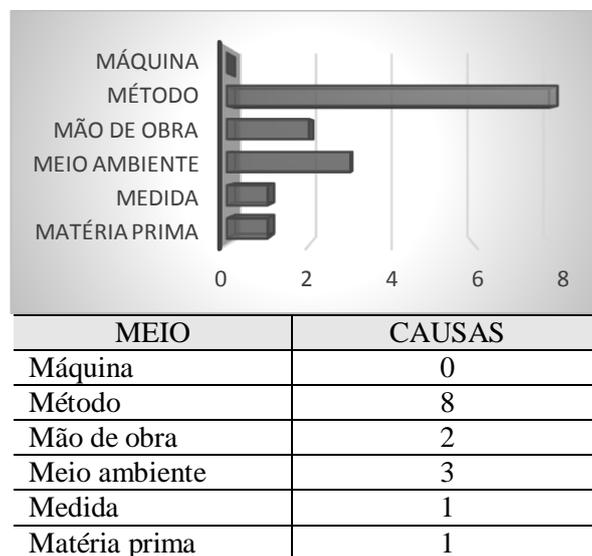
A patologia “Vazamento entre lajes” tem oito causas ligadas ao método, três ao meio ambiente, duas causas relacionadas à mão de obra, uma causa devido à matéria-prima e

à medida e nenhuma causa pertinente à máquina. Apresentam-se na Figura 6.15 os números de causas relacionadas à patologia “Vazamento entre lajes”.

Figura 6.15 – Número de causas relacionadas à patologia “Vazamento entre lajes”

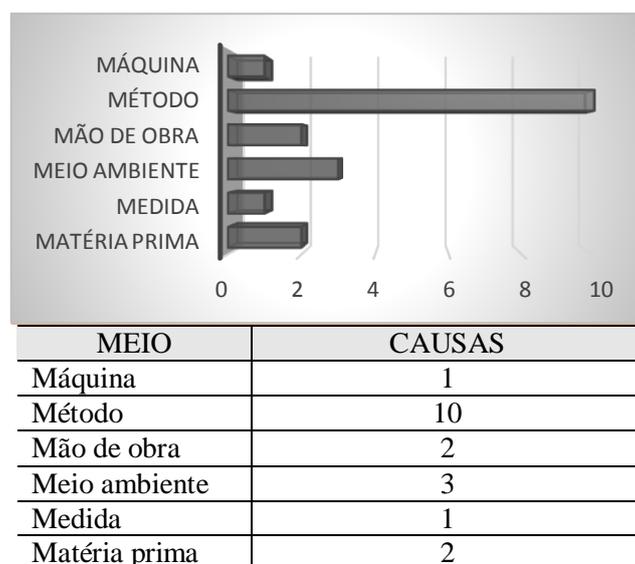
Em relação à patologia “Descolamento de pisos”, foram relacionadas uma causa à máquina e medida, dez causas relacionadas ao método, duas causas relativas à mão de obra e matéria prima e três ao meio ambiente. Apresentam-se na Figura 6.16 os números de causas relacionadas à patologia “Descolamento de pisos”.

Figura 6.16 – Número de causas relacionadas à patologia “Descolamento de pisos”

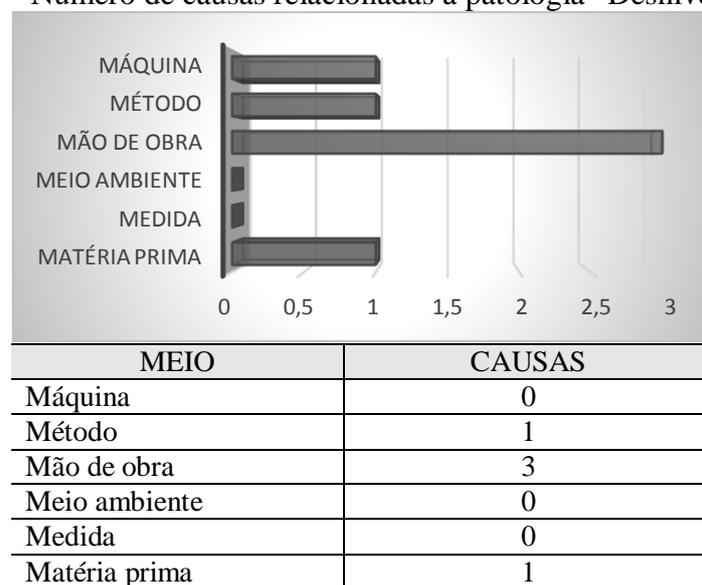
Na patologia “Desnível entre lajes” foram relacionadas três causas referentes à mão de obra, e apenas uma causa a cada um dos itens: matéria prima e método. Os itens

máquina, meio ambiente e medida não apresentam nenhuma causa. Apresentam-se na Figura 6.17 os números de causas relacionadas à patologia “Desnível entre lajes”.

Figura 6.17 – Número de causas relacionadas à patologia “Desnível entre lajes”

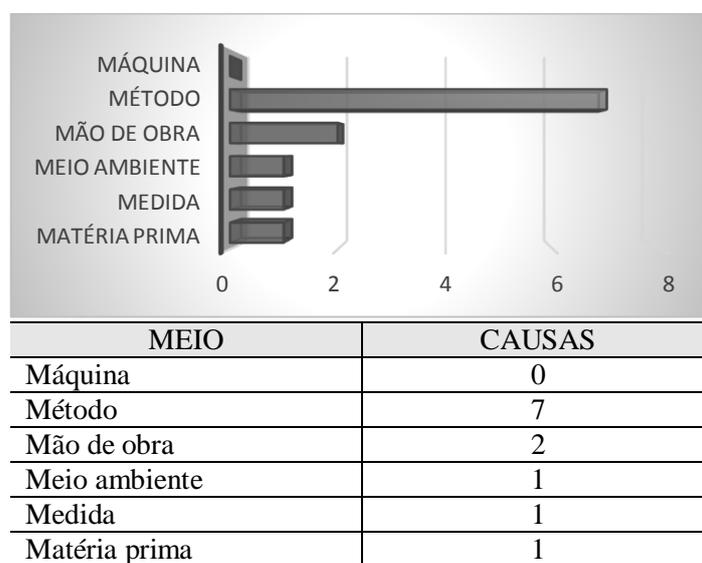
A patologia “descolamento de cerâmica em áreas molháveis” não tem qualquer relação com máquinas. Com matéria-prima, meio ambiente e medida foi analisado uma causa referente a cada desses itens, enquanto duas causas foram relacionadas à mão de obra. O item método foi relacionado a sete causas possíveis. Apresentam-se na Figura 6.18 os números de causas relacionadas à patologia “Descolamento de cerâmica em áreas molháveis”.

Figura 6.18 – Número de causas relacionadas à patologia “Descolamento de cerâmica em áreas molháveis”

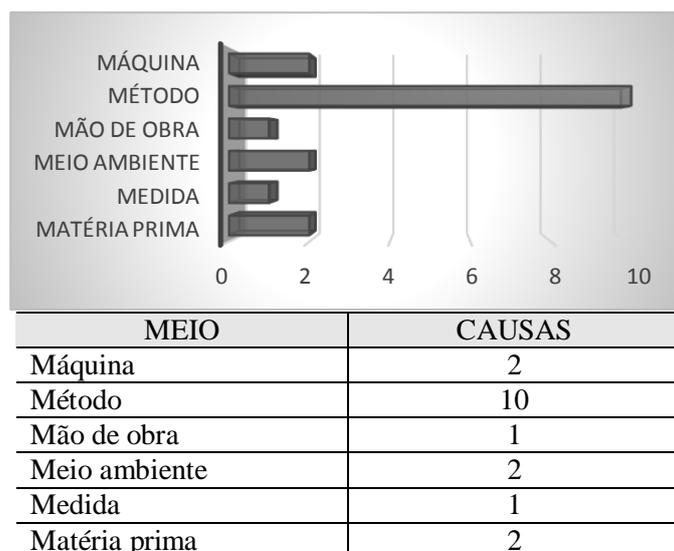
Sobre a patologia “Corrosão”, foram analisadas uma possível causa relacionada a medida e mão de obra, dez causas relacionadas à método, enquanto matéria-prima, meio ambiente e máquina apresentam duas causas cada.

Figura 6.19 – Número de causas relacionadas à patologia “Corrosão”

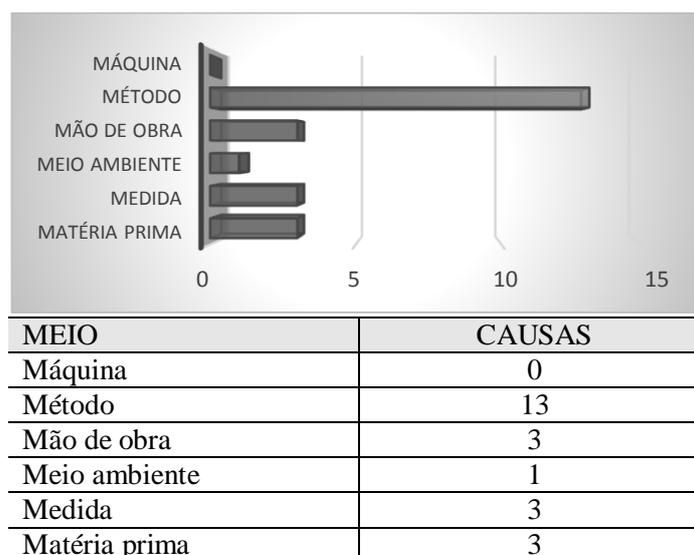
Em relação à patologia “Empenamento e/ou movimentação das paredes internas”, foram analisadas 23 possíveis causas para essa patologia. Foram observadas três causas referentes aos itens matéria-prima, medida e mão de obra. Com relação ao item meio-ambiente foi observada uma única causa, enquanto o item máquina não tem nenhuma causa relacionada. O item método apresenta treze possíveis causas.

Figura 6.20 – Número de causas relacionadas à patologia “Empenamento e/ou movimentação das paredes internas”.

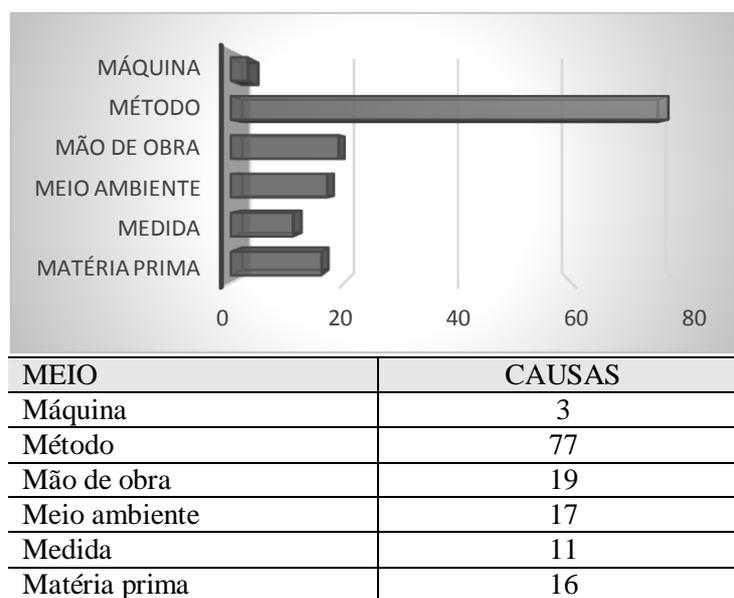
Foram analisadas 143 causas possíveis para as dez patologias apresentadas na pesquisa de Bastos (2004). Dentre os 6M pesquisados, 77 causas são relacionadas ao Método, 19 ao item Mão de obra, 17 ao Meio Ambiente, 16 à Matéria-Prima, 11 à Medida e 3 à Máquina. Na Figura 6.21 mostra-se a representatividade total de cada uma das causas 6M em relação às patologias estudadas.

Figura 6.21 – Número total de cada uma das causas 6M em relação às patologias estudadas

Constata-se, portanto, que a maneira de construir ou as resoluções constantes em projeto são responsáveis pela maioria absoluta das patologias, representando 54% das possíveis causas de patologias nos edifícios pesquisados. O método pode significar determinações de projeto (ou a falta delas) e a prática executiva no canteiro de obras. Algumas técnicas construtivas podem apresentar-se como insuficientes na prevenção de patologia e só apresentarão consequências no futuro. Outras vezes, alguns métodos construtivos podem ter sido ignorados, por desleixo ou economia. Como dito por McKaig (1962), a presença de patologias se explica por ganância, desconhecimento ou descuido.

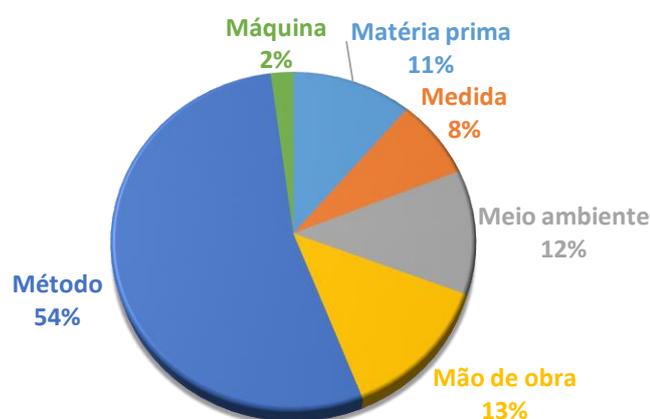
Em segundo lugar, mas com uma representação bem menor, 13%, a mão de obra é apontada como possível contribuinte de patologias, sendo seguida de fatores ambientais e matéria-prima. A medida representa apenas 8% das causas de patologia, enquanto a máquina tem uma representação insignificante, com apenas 2% das causas de patologia (Gráfico 6.1). No Gráfico 6.1 representa-se o percentual de causas relacionadas a cada um dos 6M:

Gráfico 6.1 - Percentual de causas 6M

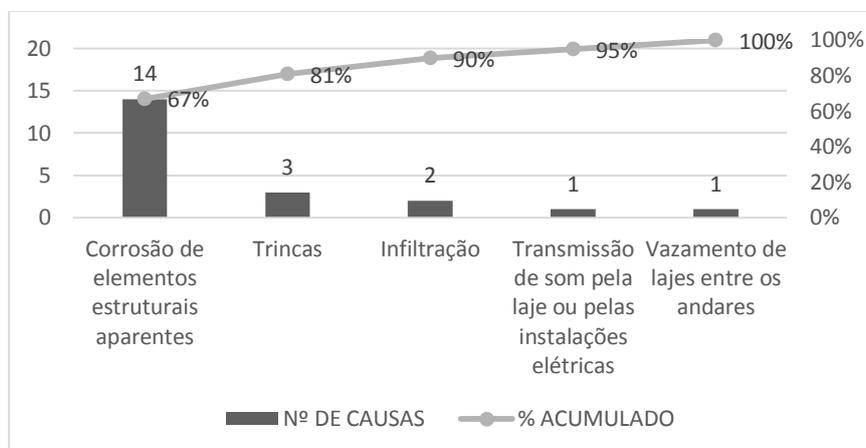
No Gráfico 6.2 está representado o percentual de causas para cada patologia referente à uma edificação estruturada em aço. A corrosão de elementos aparentes tem 14 causas, representando 67% das possibilidades de eventos causadores dessa patologia em

Gráfico 6.2 - Percentual de causas e patologias

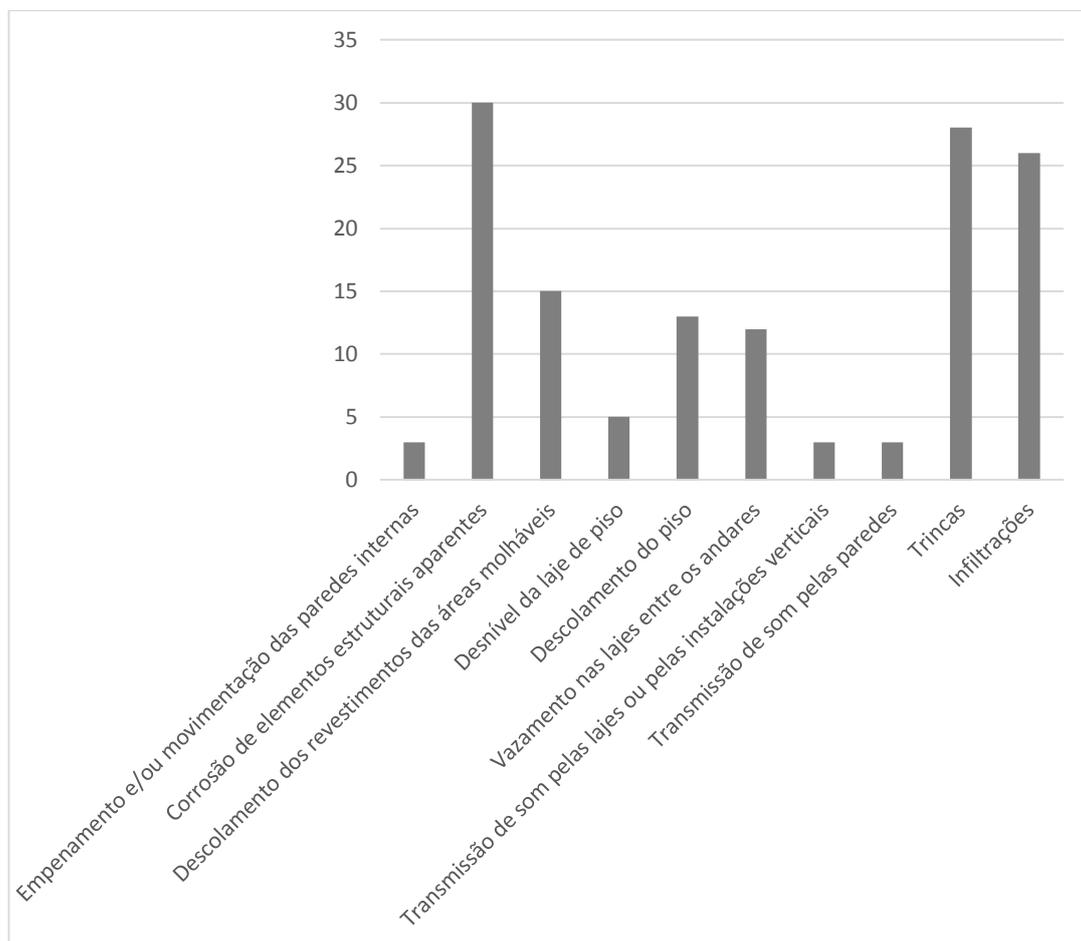
No Gráfico 6.3 estão representadas graficamente as Notas GUT de cada patologia.

Gráfico 6.3 - Notas GUT de cada patologia

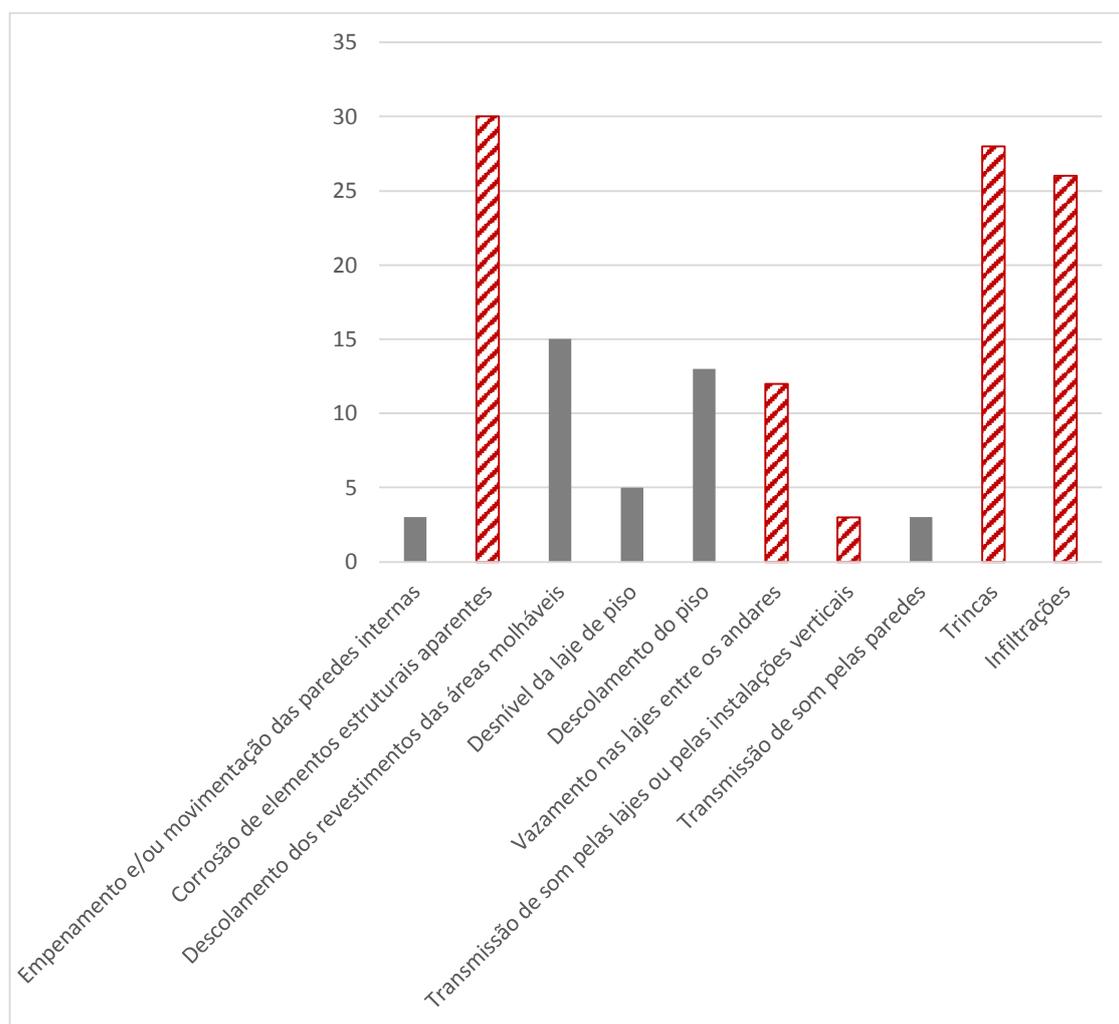
Relacionando as notas da Matriz GUT de cada patologia e destacando com hachura as patologias relacionadas ao fato de ser uma edificação estruturada em aço, tem-se a representação mostrada no Gráfico 6.4.

Gráfico 6.4 – Destaque para patologias relacionadas a uma edificação estruturada em aço

Assim, verifica-se que as patologias relacionadas com o fato de ser uma edificação estruturada em aço são também as que possuem maior Nota GUT, ou seja, são as patologias que trazem mais risco a esse tipo de edificação. Portanto, a identificação e a prevenção de patologias decorrentes do sistema estrutural em aço torna-se extremamente relevante, pois como observado, essas patologias são as que causam maior impacto na vida útil de um edifício, com repercussões graves e até mesmo o colapso total.

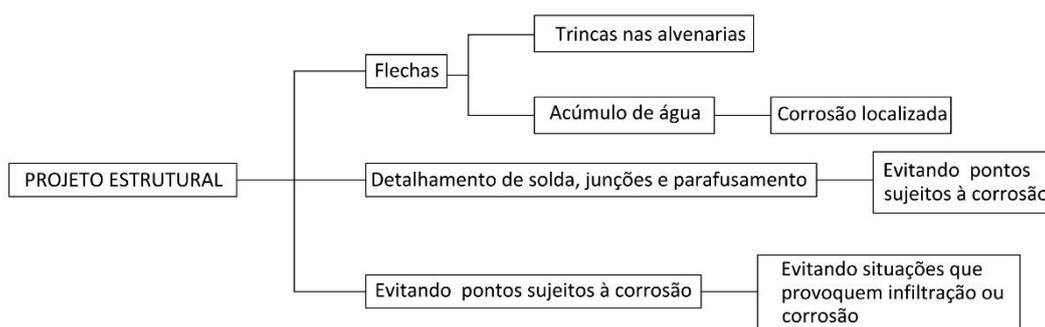
O projeto estrutural é responsável pela prevenção de algumas patologias. As flechas podem provocar fissuras nas alvenarias, bem como o esmagamento de elementos de construção. O arco causado pela flecha pode, também, ser responsável pelo acúmulo de água, provocando corrosão localizada. O projeto estrutural também deve contemplar adequadamente detalhes de solda, junções e parafusamento, evitando assim pontos críticos sujeitos à corrosão. Deve também especificar sobre o tipo de aço da estrutura, pois isso determina a maneira como ela funciona sob todas as condições ambientais a que ela é submetida, evitando situações que provoquem sua deteriorização (Quadro 6.28).

Quadro 6.28 – Projeto estrutural

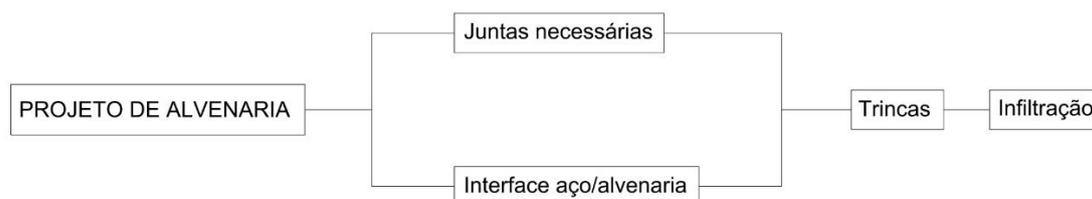
O projeto de alvenaria deve ser executado considerando as juntas necessárias e a interface estrutura em aço/fechamento, pois alvenaria e estrutura em aço possuem coeficientes de dilatação diferentes. Esse cuidado evita o surgimento de fissuras, que, conforme a localização, tornam-se focos de infiltração (Quadro 6.29).

Quadro 6.29 – Projeto de alvenaria

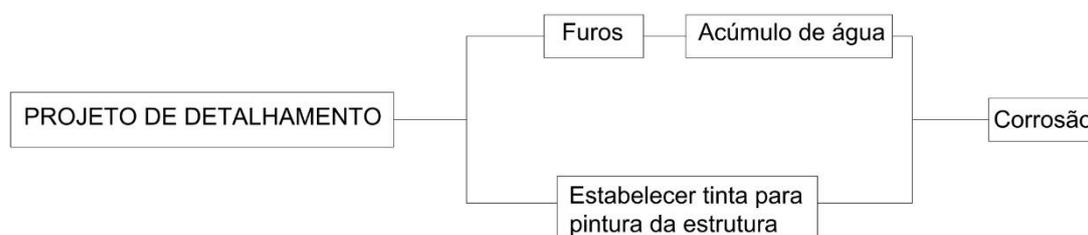
O projeto de detalhamento da estrutura, dentre vários pontos, deve prever furos ao longo das peças. Esse artifício impede o acúmulo de água, o que provoca corrosão. O projeto de detalhamento também deve estabelecer a tinta para pintura da estrutura em aço, caso ela seja exposta, ou seja, aparente (Quadro 6.30).

Quadro 6.30 – Projeto de detalhamento

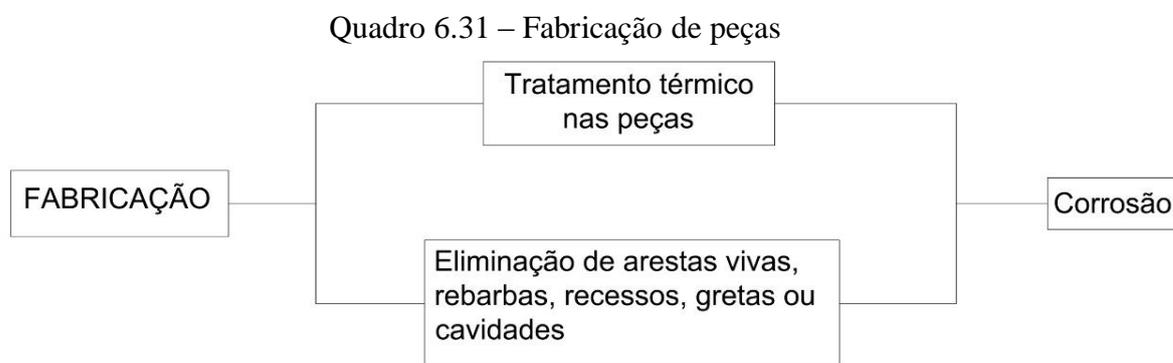
Na fabricação da estrutura deve ser conferido o tratamento térmico nas peças, uma vez que quase sempre ele é recomendado. Também deve ser analisada a presença de arestas vivas, rebarbas, recessos, gretas ou cavidades. Em caso afirmativo, eles devem ser eliminados. Tanto a falha no tratamento térmico, quanto a presença de defeitos de fabricação são agentes causadores de corrosão. Essa patologia também é a consequência de encruamento, solda, cargas e ranhuras que podem ocorrer na fabricação ou na montagem no canteiro de obra, e por isso devem ser evitadas (Quadro 6.31).

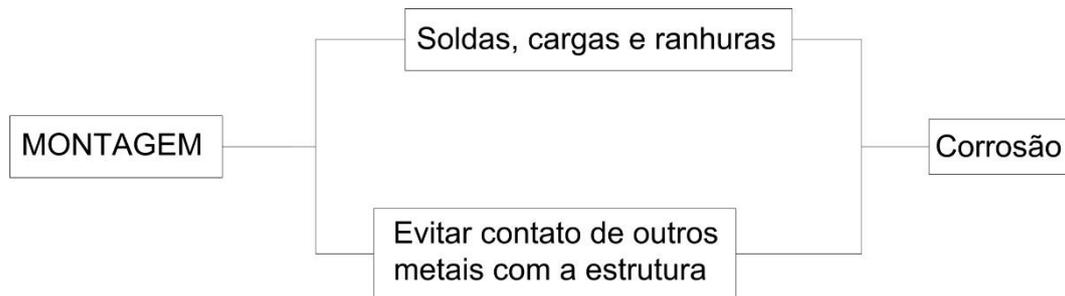
Também no momento de montagem, e ainda na execução do fechamento vertical, deve ser evitado o contato de qualquer outro metal com a estrutura de aço, situação passível de provocar corrosão. Sendo imprescindível o posicionamento do pilar no solo, o projeto estrutural deve conter detalhamento sobre a base de concreto ou camada de concreto que protege o aço do contato com o solo (Quadro 6.32).

Quadro 6.32 – Montagem da estrutura

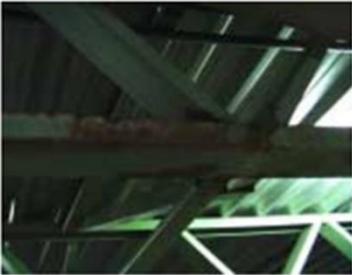
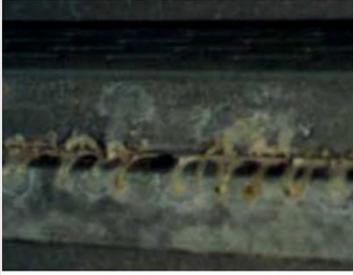
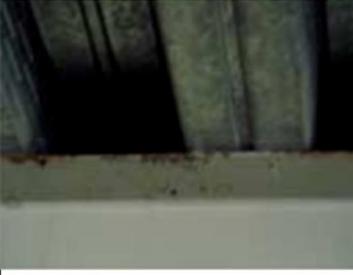
| Figura A 13 - Edifício 1 | | |

| Figura A 13 - Edifício 1 | | |
|---|---|--|
| (a) Corrosão | (b) Corrosão | (c) Corrosão |

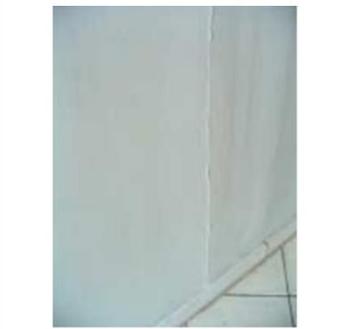
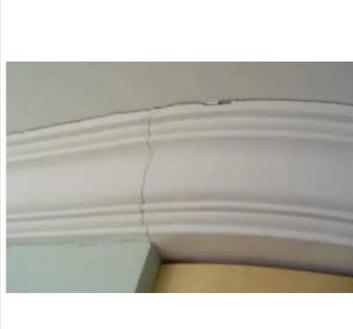
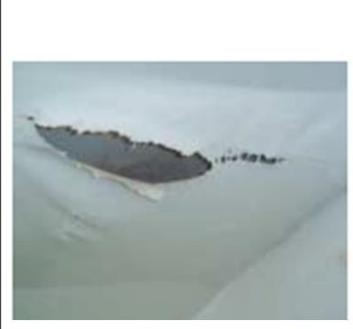
| Figura A 14 - Edifício 1 | | |

| Figura A 14 - Edifício 1 | | |
|--|--|---|
| (a) Fissura | (b) Fissura | (c) Infiltração |

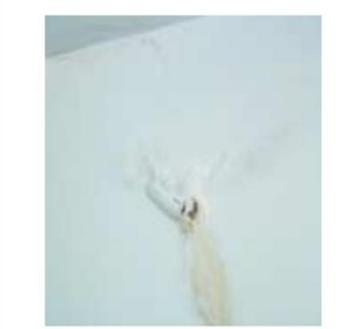
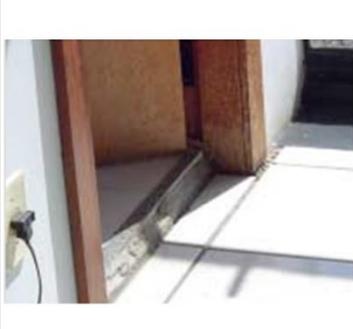
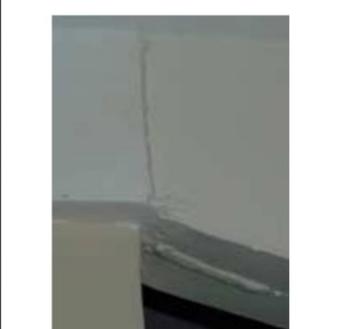
| Figura A 15 - Edifício 2 | | |

| Figura A 15 - Edifício 2 | | |
|---|---|--|
| (a) Infiltração | (b) Descolamento | (c) Fissura |
